# Tornade F1 de Le Roeulx et de Saint-Vaast du 12 novembre 2017

Dossier

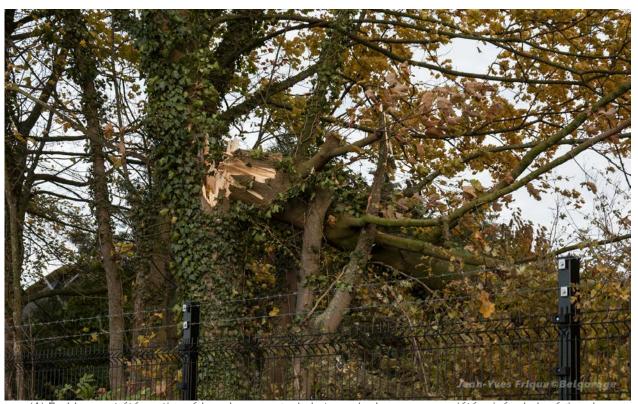
Les premiers dégâts causés par la tornade se situent au niveau du terrain de football de Neufvilles (1). Quelques tuiles d'une habitation s'envolent et des dommages sont causés dans une propriété privée : un érable est sectionné, un pommier est déraciné et des branches maîtresses d'autres arbres sont brisées.

(1) Érable ayant été sectionné lors du passage de la tornade dans une propriété privée de la région de Neufvilles en province de Hainaut.

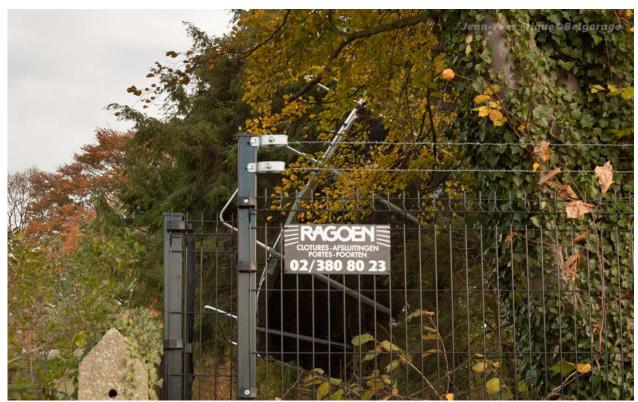
Un trampoline a été aspiré dans le sens contraire au déplacement du vent directeur et est venu se coincer entre un arbre et une clôture.

(1) Trampoline coincé entre un arbre et une barrière d'une propriété privée de la région de Neufvilles en province de Hainaut.

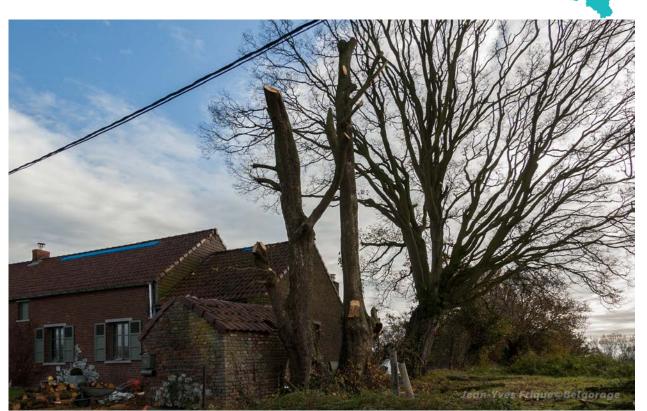
Un peu plus loin, au Chemin Marguerite à Sirieu (5), la tornade s'abaisse jusqu'au sol. Elle cause des dommages à un arbre en cassant les branches dans tous les sens, dont certaines sont tombées sur une toiture et un véhicule. Quelques tuiles se sont également envolées sur la même propriété.

(5) Arbre ayant été endommagé par le phénomène tourbillonnaire au niveau du chemin Marguerite à Thieusies en province de Hainaut.

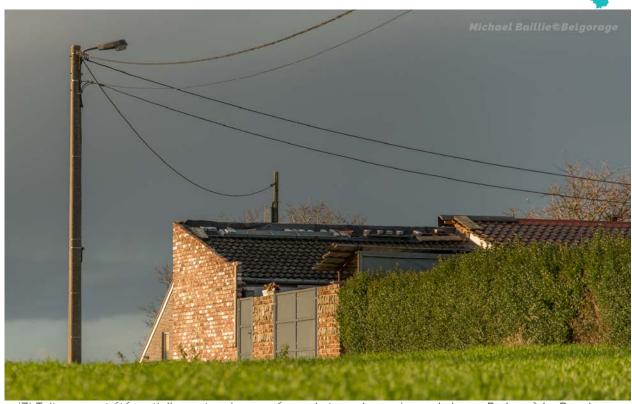
(7) Toiture ayant été partiellement endommagée par la tornade au niveau de la rue Perleco à Le Roeulx en province de Hainaut.

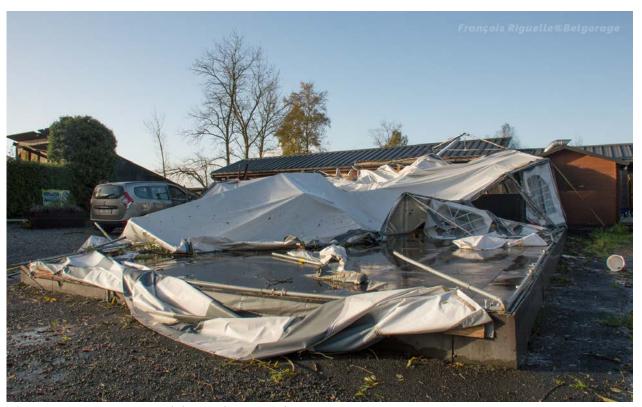
(8) Terrasse couverte ayant été complètement détruite lors du passage de la tornade au niveau du restaurant 'Les étangs Saint Feuillien' à Le Roeulx en province de Hainaut

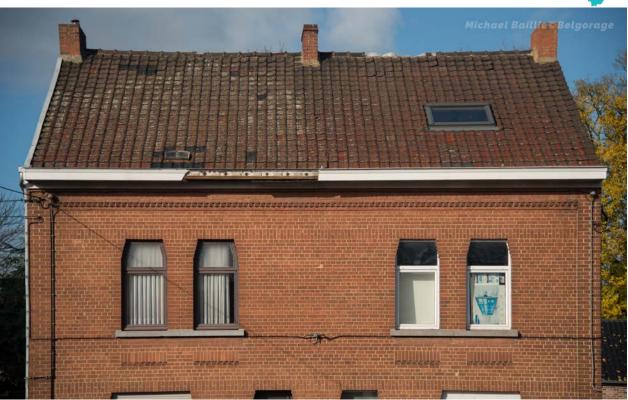
Par la suite, la tornade se reforme sur le canal à Strépy-Bracquegnies (12), où elle cause des dégâts à plusieurs arbres mais aussi à des habitations, Rue Joseph Wauters (13). Des tuiles s'envolent (certaines dans le sens inverse au déplacement du tourbillon), le toit en tôles ondulées d'un garage se détache complètement et des corniches sont arrachées.

(13) Maison ayant été légèrement endommagée lors du passage de la tornade au niveau de la rue Joseph Wauters à Strépy-Bracquegnies en province de Hainaut.

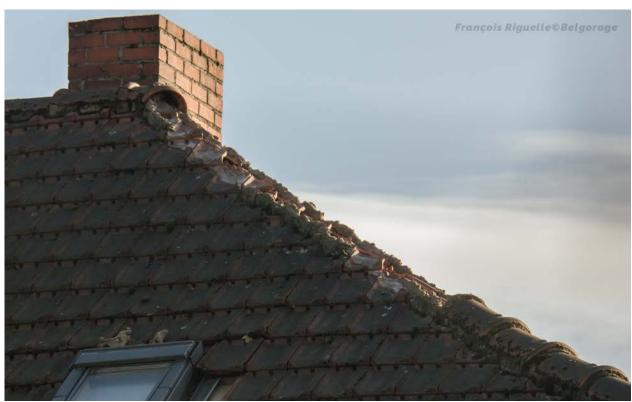
(13) Toiture ayant perdu quelques tuiles lors du passage de la tornade au niveau de la rue Joseph Wauters à Strépy-Bracquegnies en province de Hainaut.

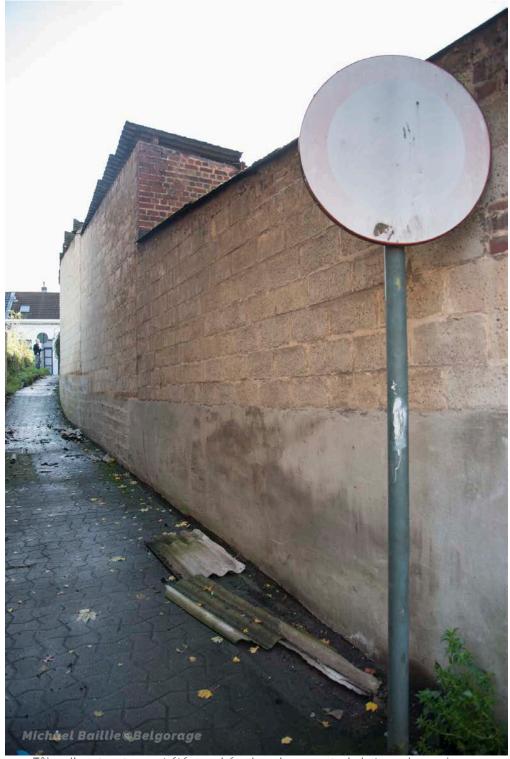
Tôles d'un garage ayant été arrachées lors du passage de la tornade au niveau de la rue Joseph Wauters à Strépy-Bracquegnies en province de Hainaut.

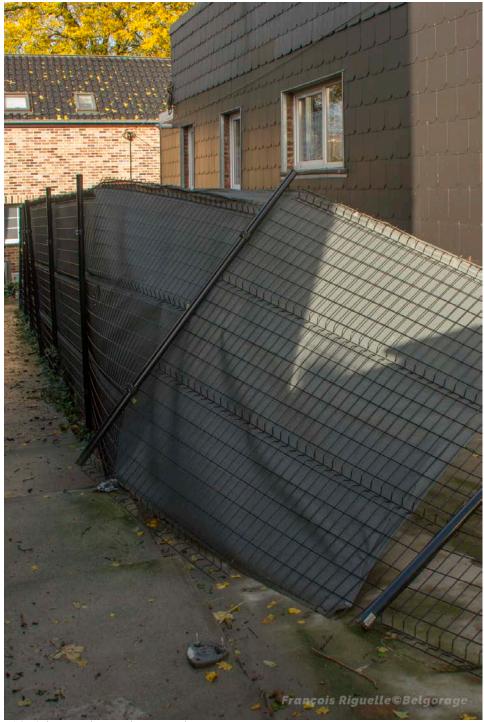
Par ailleurs, une clôture en métal se dessoude au niveau du sol, une branche maîtresse d'un cèdre tombe sur une véranda et plusieurs véhicules sont endommagés par des débris.

(13) Clôture s'étant désolidarisée du sol lors du passage du tourbillon au niveau de la rue Joseph Wauters à Strépy-Bracquegnies en province de Hainaut.

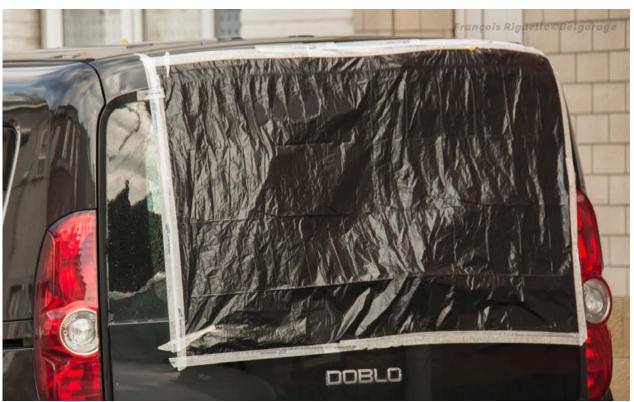
(13) Vitre détruite suite à la chute de tuiles lors du passage du phénomène tourbillonnaire au niveau de la rue Joseph Wauters à Strépy-Bracquegnies en province de Hainaut.

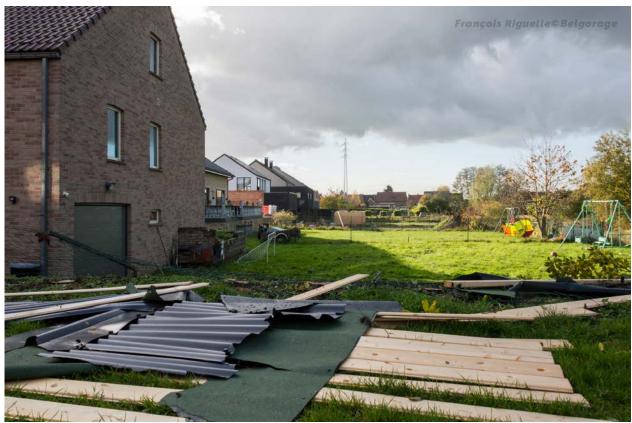
C'est à Saint-Vaast (15) que le tourbillon semble redescendre vers le sol, où il cause pas mal de dégâts, avec une intensité maximale de niveau F1-T2. Le parcours sur ce village est détaillé plus loin.

(15) Dégâts observés suite au passage de la tornade à Saint-Vaast en province de Hainaut.

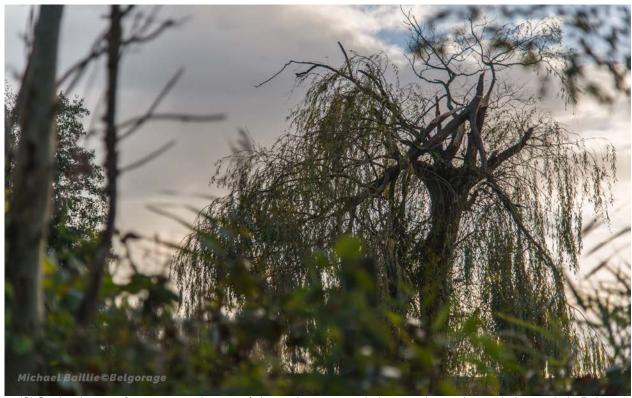
(2) Saule pleureur fortement endommagé durant le passage de la tornade au niveau de la rue de la Reine à Le Roeulx en province de Hainaut.

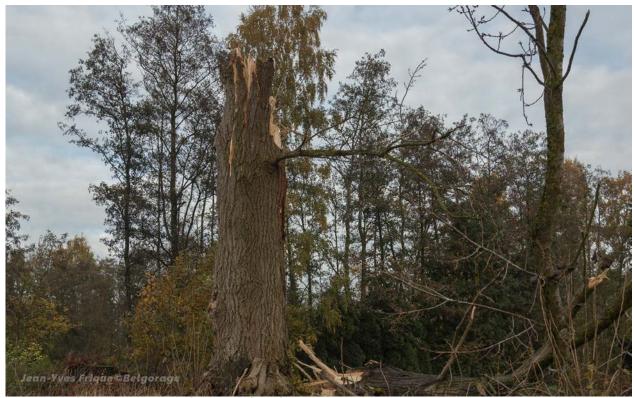
Par après, la tornade semble garder contact avec le sol sur quelques dizaines de mètres seulement. En effet, plusieurs arbres sont endommagés, dont un peuplier d'une grande circonférence qui est brisé net (3).

(3) Peuplier sectionné par le phénomène tourbillonnaire au niveau de la rue de la Reine à Le Roeulx en province de Hainaut.

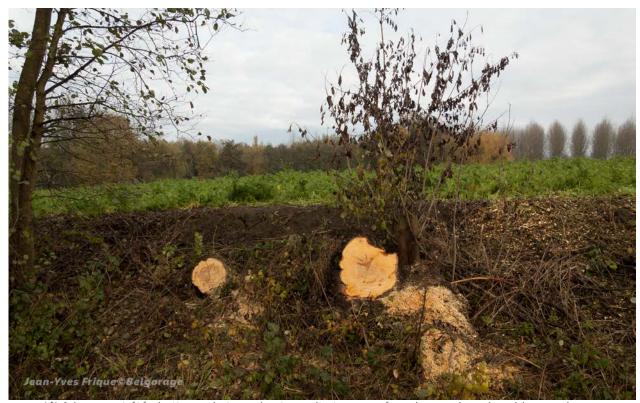
(4) Arbre ayant été abattu par la tornade et ensuite tronçonné par les services de voiries au niveau de la rue de la Reine à Le Roeulx en province de Hainaut.

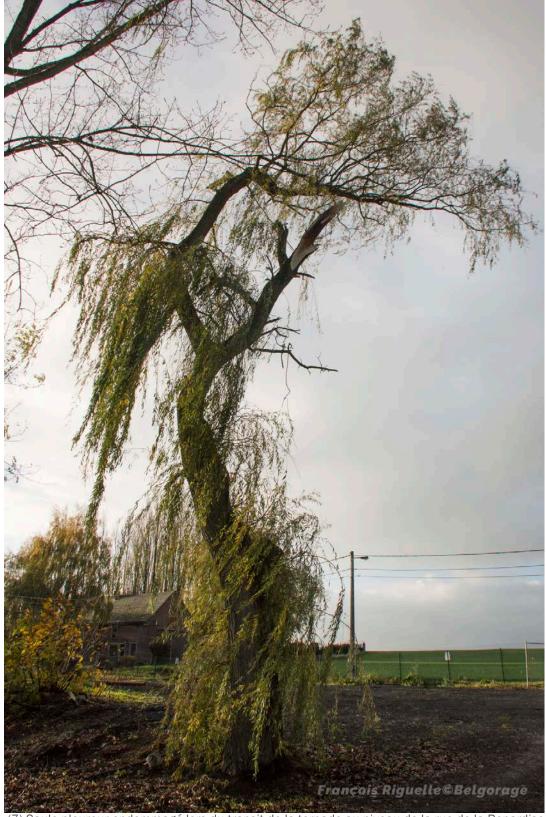
(7) Saule pleureur endommagé lors du transit de la tornade au niveau de la rue de la Renardise à Le Roeulx en province de Hainaut.

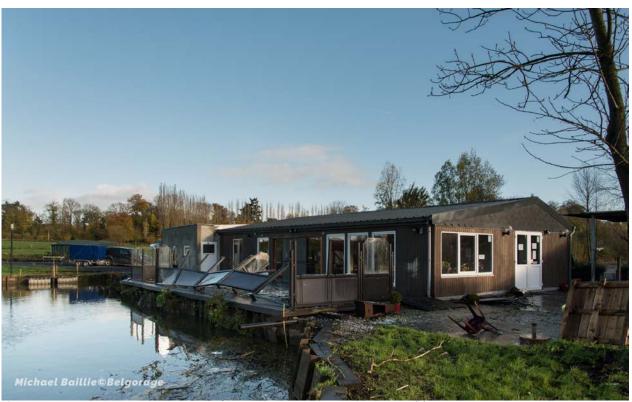
Un peu plus loin, le tourbillon regagne en intensité et le restaurant Les Etangs Saint Feuillien (8) subit son passage de plein fouet. Une terrasse couverte est détruite, des arbres sont déracinés, une caravane et deux remorques sont déplacées et de nombreux débris s'envolent. La largeur du couloir atteint 200 mètres et l'intensité est estimée, dans cette zone, de niveau F1-T2.

(8) Vue d'ensemble du restaurant 'Les Étangs Saint Feuillien" endommagé à Le Roeulx en province de Hainaut.

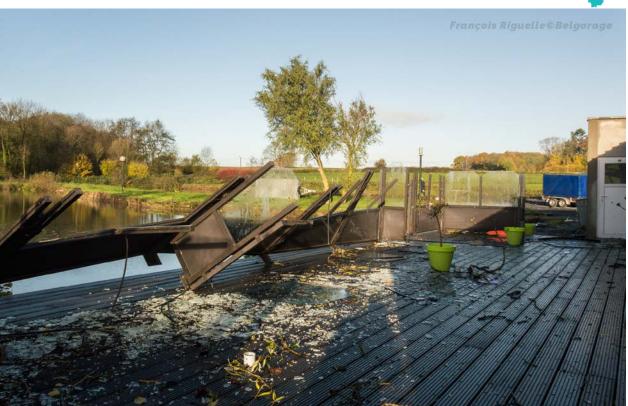
(8) Terrasse du restaurant 'Les Étangs Saint Feuillien" à Le Roeulx en province de Hainaut. Des débris jonchent le sol.

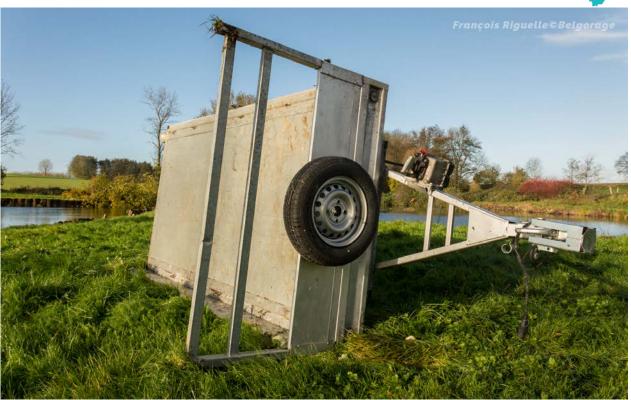
(8) Remorque ayant été déplacée et retournée au moins une fois lors du passage du phénomène à Le Roeulx en province de Hainaut.

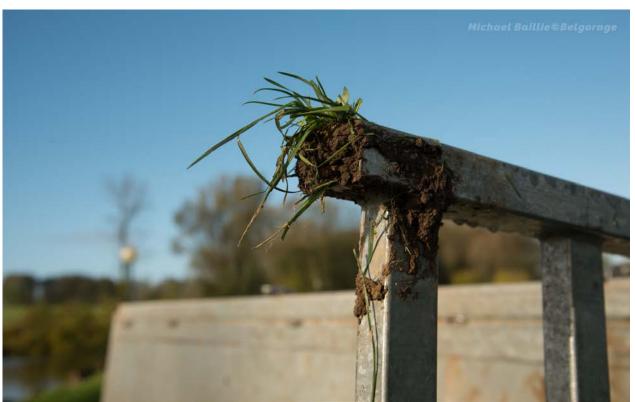
(8) Vue rapprochée d'un des montant d'une remorque dont la terre incrustée indique que celle-ci s'est retournée au moins une fois lors du passage du phénomène à Le Roeulx en province de Hainaut.

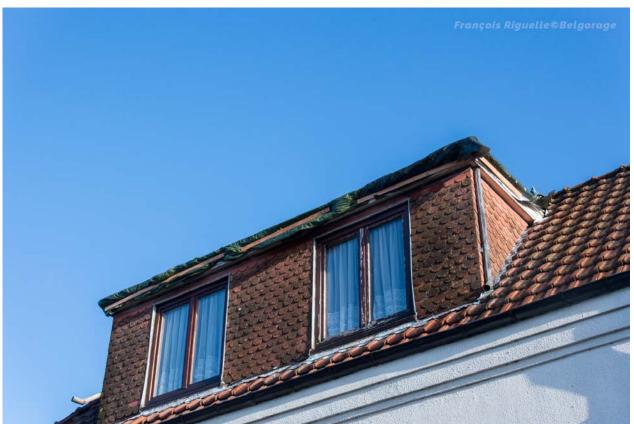
En poursuivant son chemin, la tornade endommage des habitations au niveau de la Chaussée de Mons (9). Des tuiles ainsi qu'une couverture de toiture s'envolent, des arbres sont déracinés et un cèdre voit de nombreuses branches se briser. Une fois passé la chaussée (10), le tourbillon déracine encore des arbres et endommage plusieurs maisons. Des tuiles ainsi que certaines ardoises d'une façade s'envolent. Sur celle-ci, plusieurs volets sont également endommagés. La largeur du couloir est d'environ 175 mètres et l'intensité est estimée de niveau FO-T1 dans cette zone.

(9) Couverture de toiture ayant été arrachée lors du passage de la tornade au niveau de la chaussée de Mons à Le Roeulx en province de Hainaut.

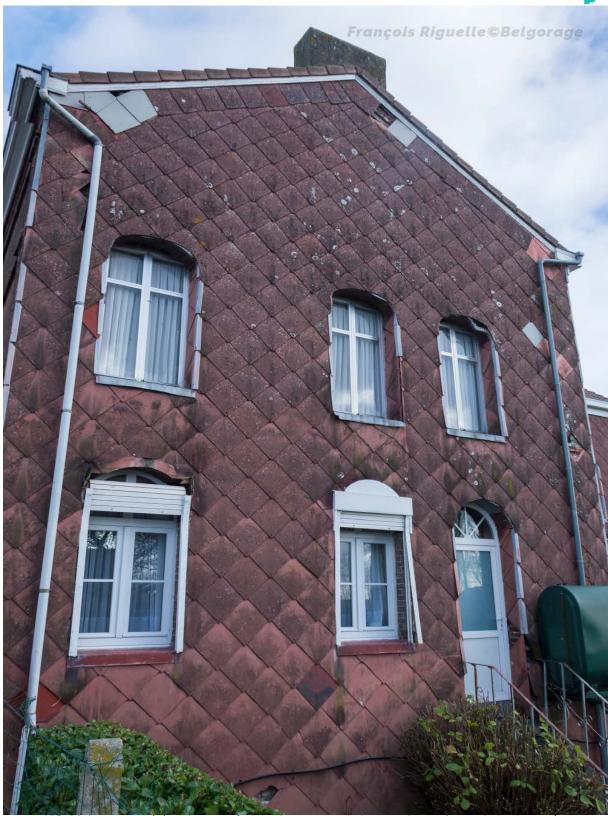
(10) Maison ayant été endommagée lors du passage de la tornade au niveau de la chaussée de Mons à Le Roeulx en province de Hainaut.

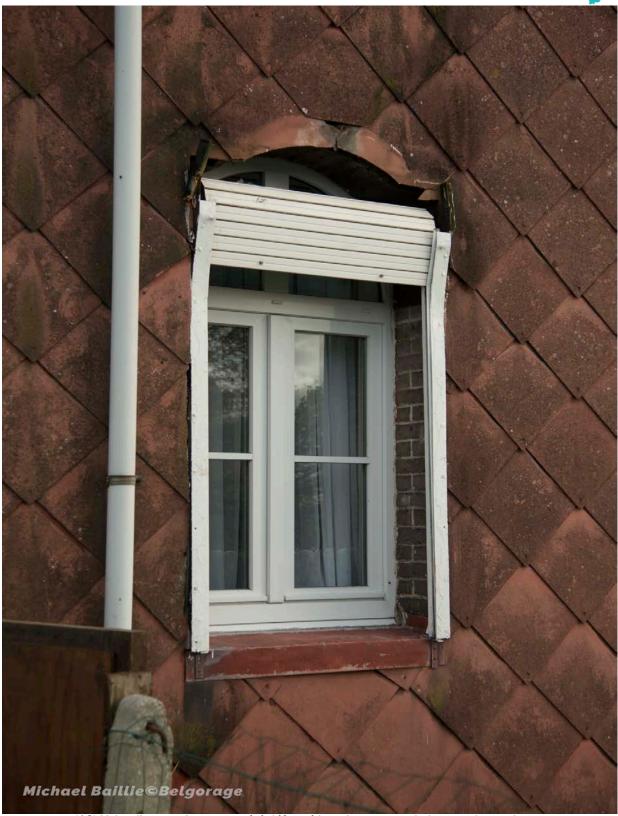
(10) Volet d'une maison ayant été déformé lors du passage de la tornade au niveau de la chaussée de Mons à Le Roeulx en province de Hainaut.

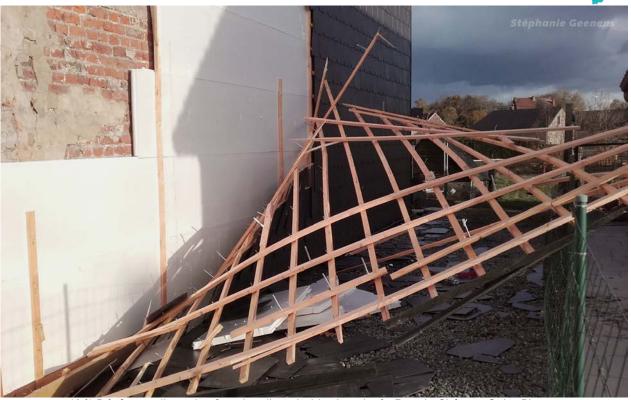
(14) Dégâts sur l'une des façades d'une habitation située Rue du Château Saint Pierre à Le Roeulx en province de Hainaut.

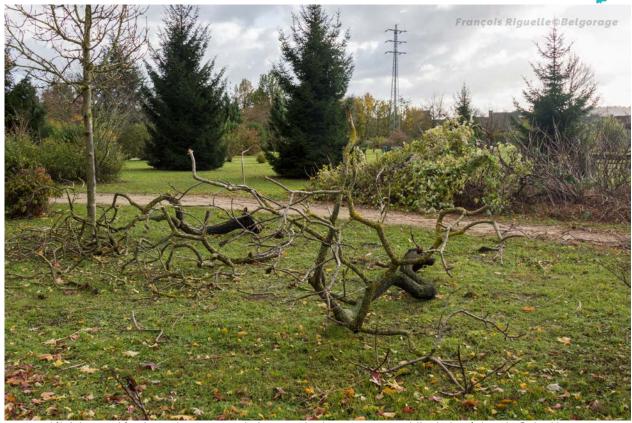
(4) Arbuste détruit par le passage de la tornade dans un parc public de la région de Saint-Vaast en province de Hainaut.

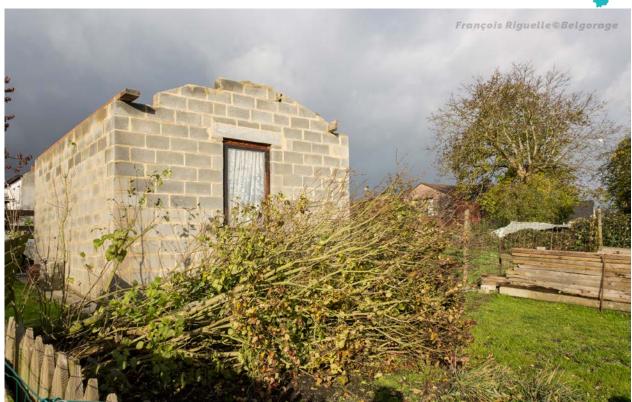
(6) Toiture arrachée et arbuste déraciné dans un jardin Rue Omer Thiriar à Saint-Vaast en province de Hainaut.

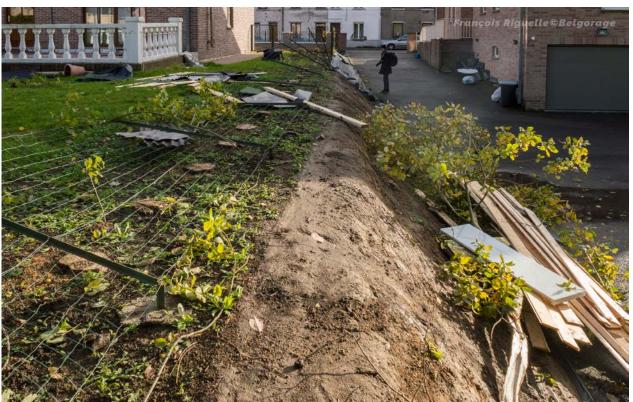
(7) Clôture effondrée et débris provenant d'un jardin située à une centaine de mètres. Prise de vue réalisée au niveau de la rue de la Chapelle Langlet à Saint-Vaast en province de Hainaut.

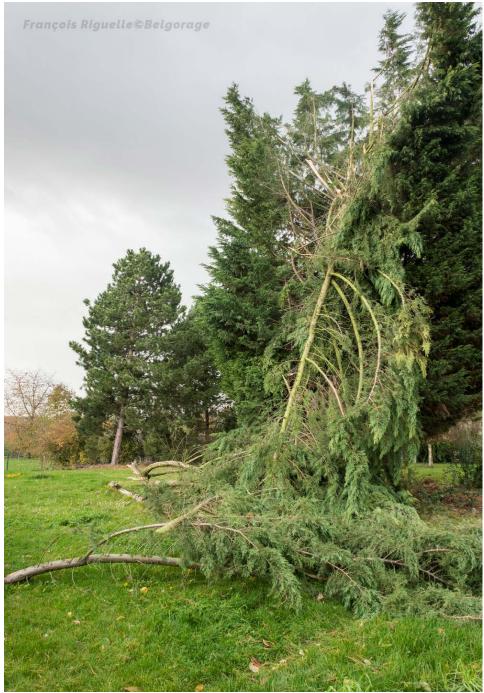
À nouveau, la tornade perd très rapidement en intensité au niveau de la rue du Moulin à Eau (8). Seules quelques branches se cassent à son passage. Le vortex semble avoir du mal à garder le contact avec le sol à partir de cet endroit.

(8) Dégâts sur un Thuya causés par le passage de la tornade au niveau de la rue du Moulin à Eau à Saint-Vaast en province de Hainaut.

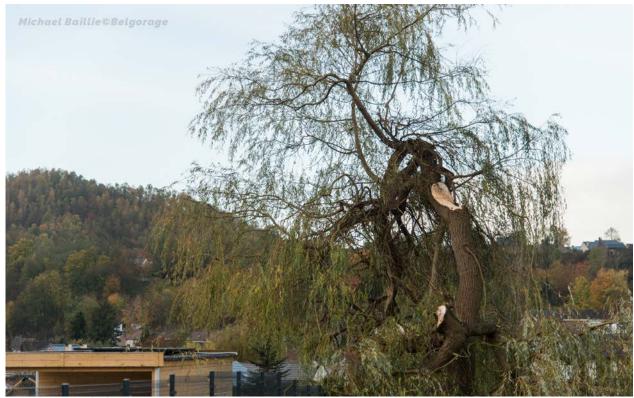
Peu avant la rue de la Rouge Croix, une branche d'un saule pleureur est brisée (9), montrant que l'intensité baisse au niveau F0-T0 avec un couloir qui ne dépasse plus 15 mètres de largeur.

(9) Saule pleureur ayant perdu des branches au niveau de la rue de la Rouge Croix à Saint-Vaast en province de Hainaut.

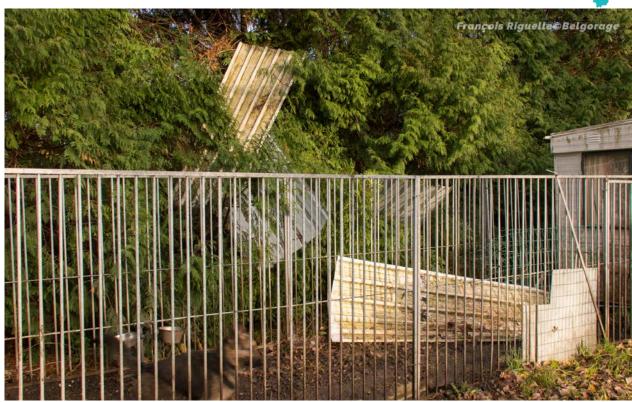
(1) Tôles d'un chenil s'étant envolées.

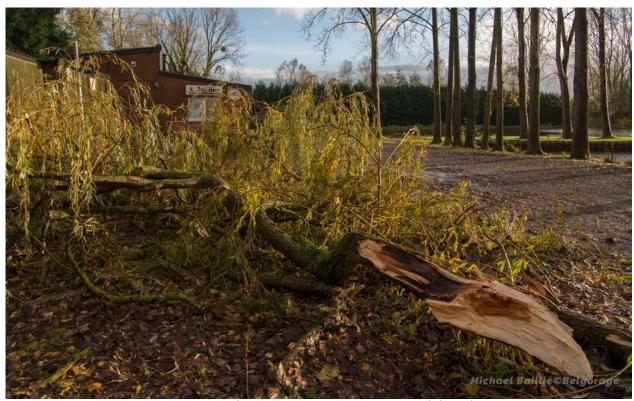
(2) Branche maîtresse d'un saule pleureur ayant été brisée.

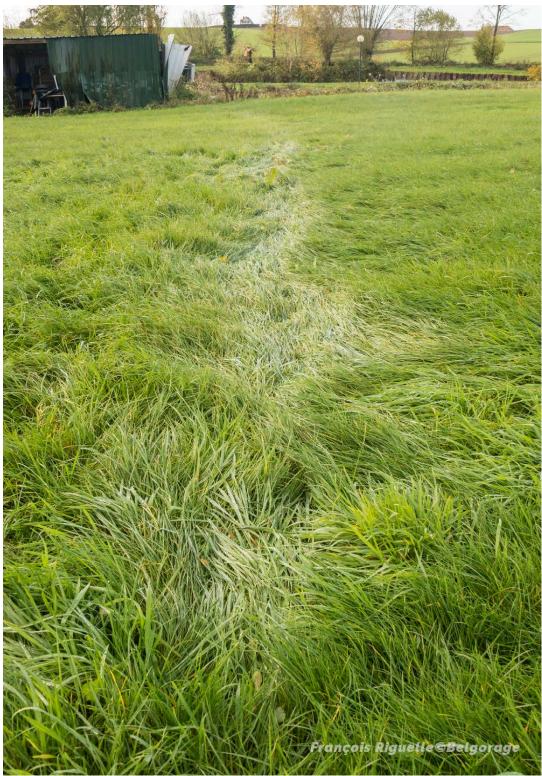
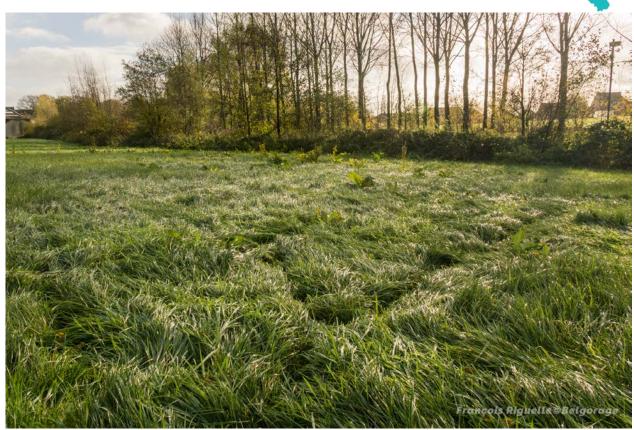
(4) Traces laissées par le passage de la tornade dans une prairie.

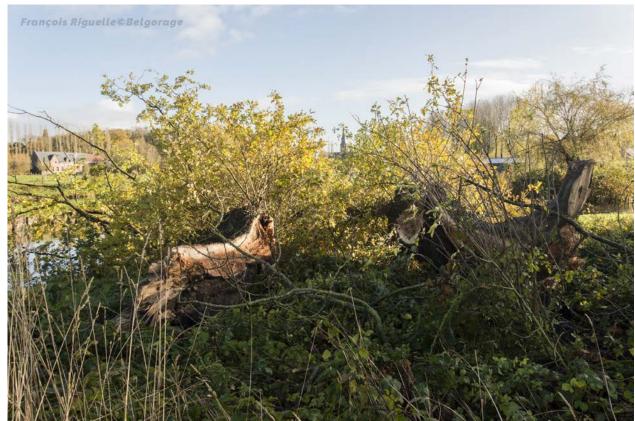
(6) Chêne sectionné à la base et fendu dans le sens de la longueur.

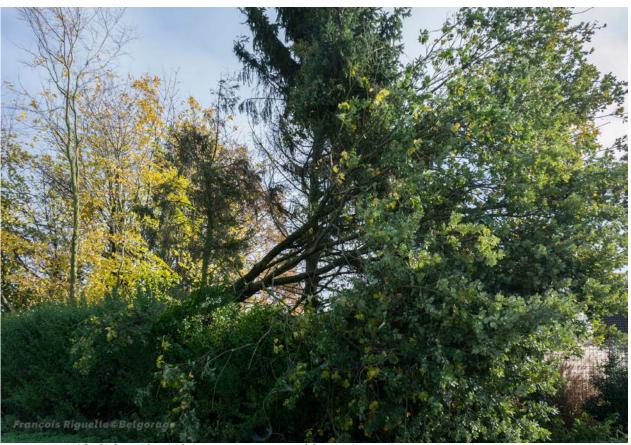
(10) Chêne déraciné dans un sens opposé à un arbuste (hors-cadre) suite au passage de la tornade dans cette région.

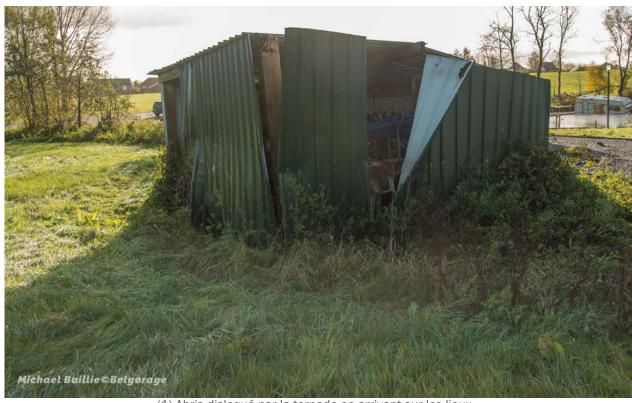
(1) Abris disloqué par la tornade en arrivant sur les lieux.

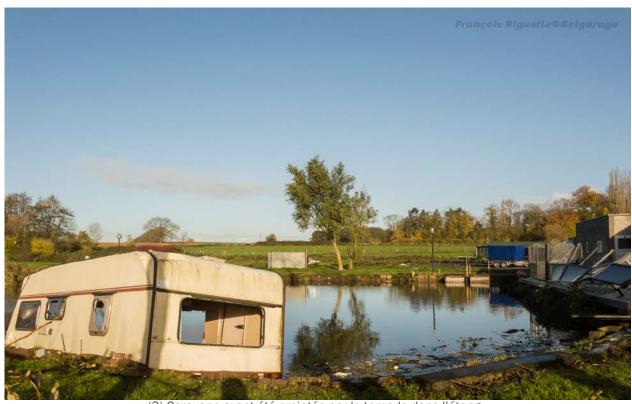
(3) Caravane ayant été projetée par la tornade dans l'étang.

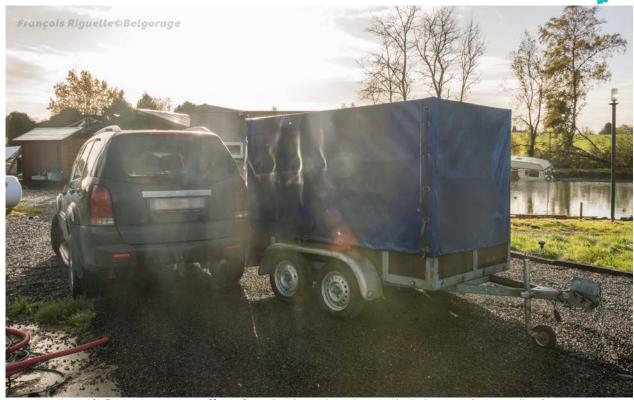
(4) Remorque ayant effectué un demi-tour lors du transit de la tornade sur celle-ci.

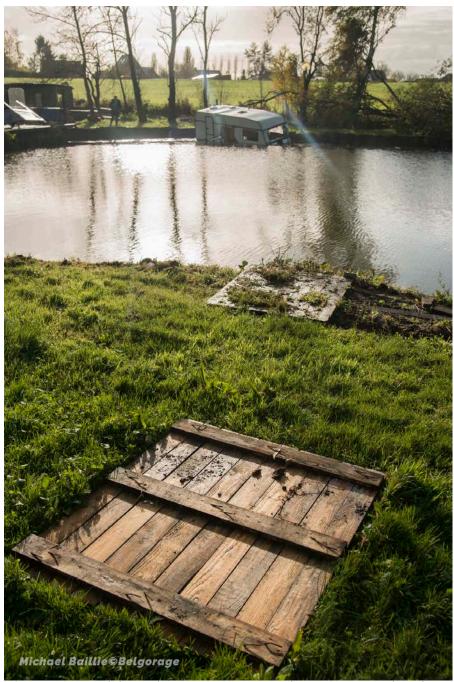
(6) Palette ayant été aspirée en sens inverse au déplacement du phénomène.

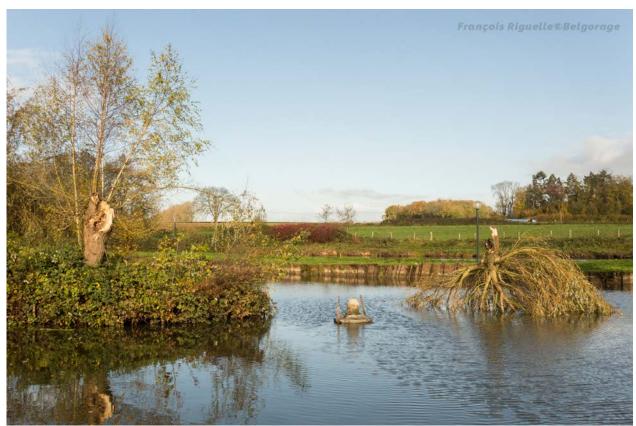
(7) Saule sectionné et planté dans l'étang.

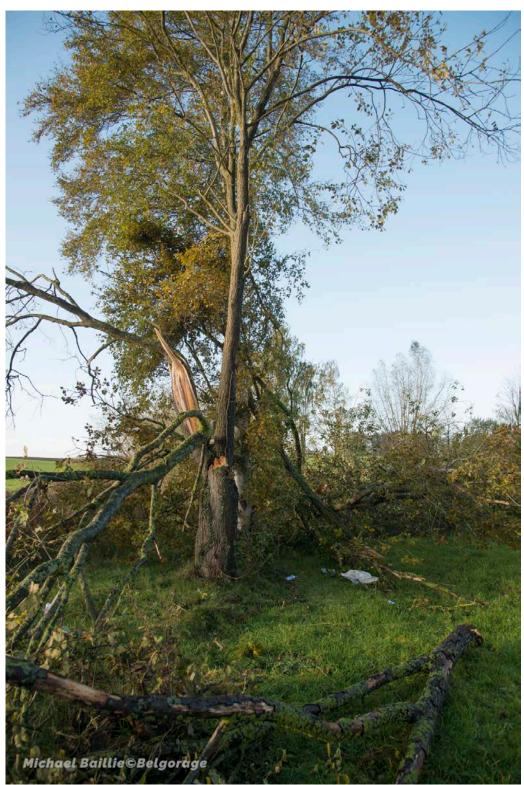
(8) Arbres brisés ou déracinés dans un sens perpendiculaire au déplacement de la tornade.

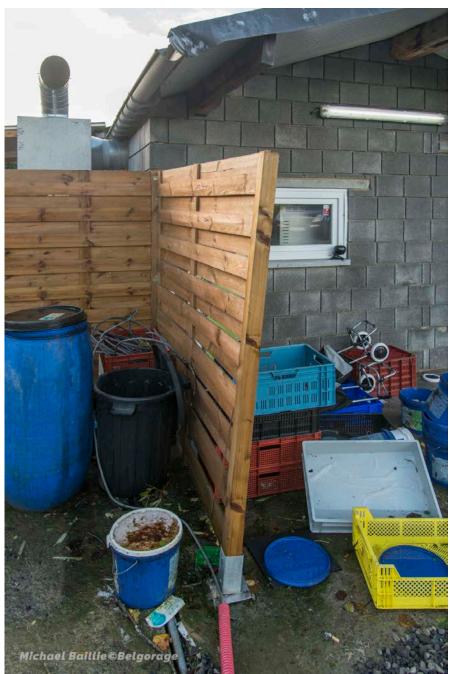
(9) Petite clôture partiellement dessoudée au niveau du sol.

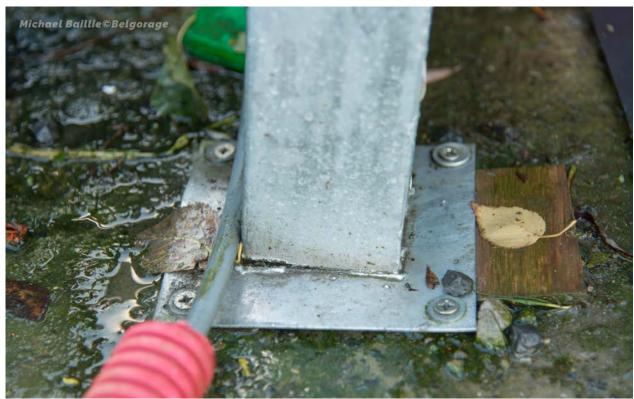
(9) Vue serrée sur le pied partiellement dessoudé d'une clôture.

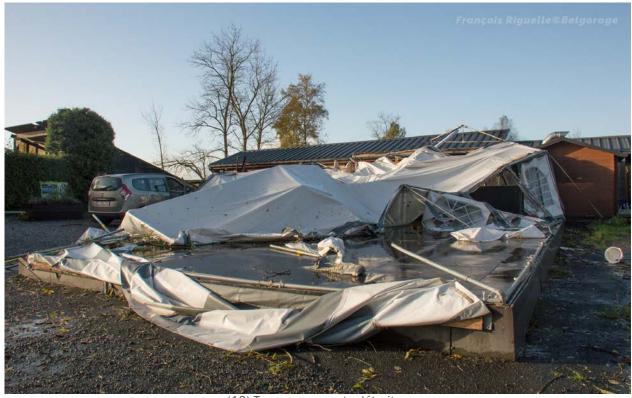
(10) Terrasse couverte détruite.

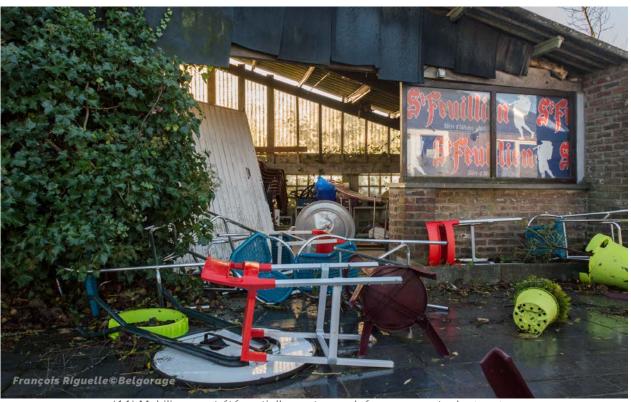
(11) Mobilier ayant été partiellement propulsé sur une porte de garage.

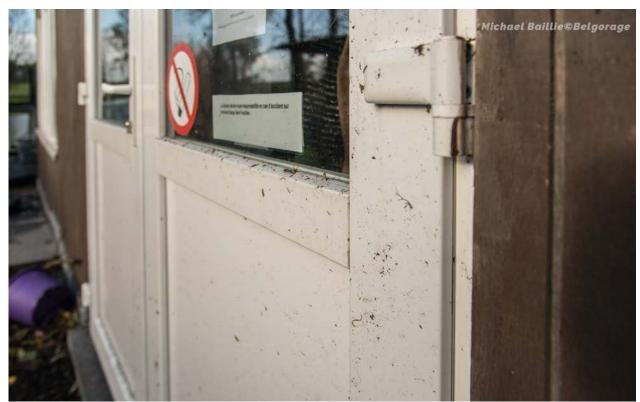
(12) Particules de terre et brins d'herbes collés sur une surface opposée au sens du déplacement de la tornade.

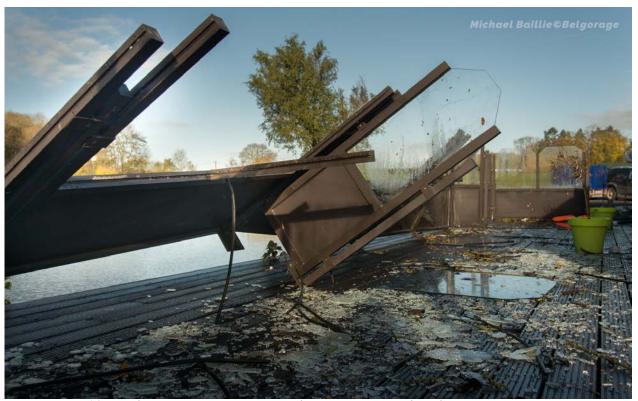
(13) Barrière de terrasse ayant basculé au passage du phénomène tourbillonnaire.

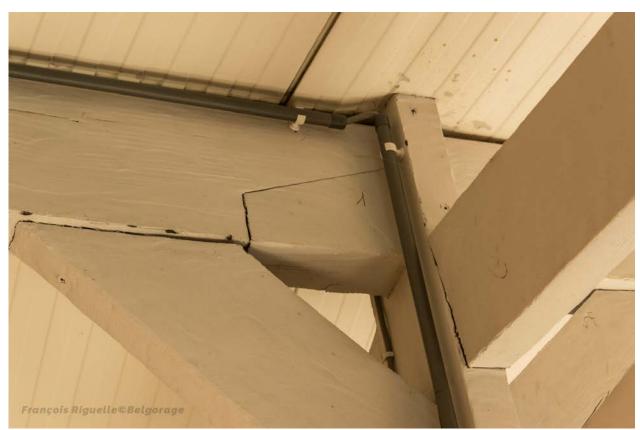
(14) À l'intérieur du restaurant, des signes de soulèvement sont visibles au niveau de la charpente.

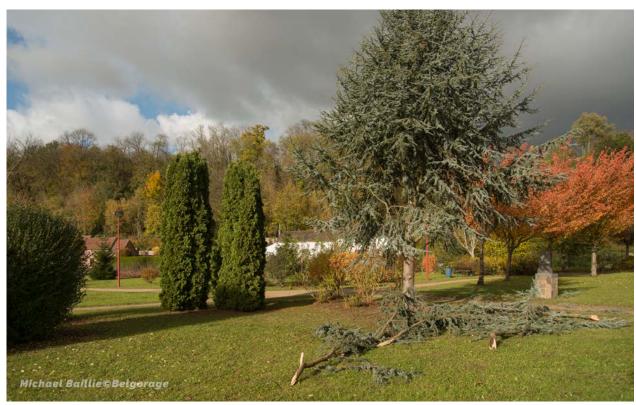
(1) Branches d'un cèdre ayant été brisées au passage de la tornade dans un parc public.

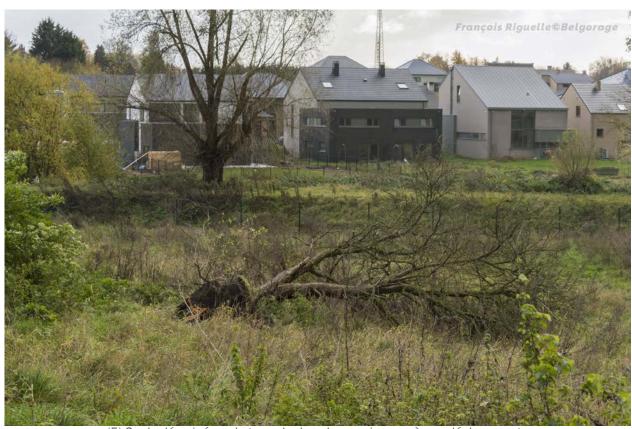
(5) Saule déraciné par la tornade dans le sens inverse à son déplacement.

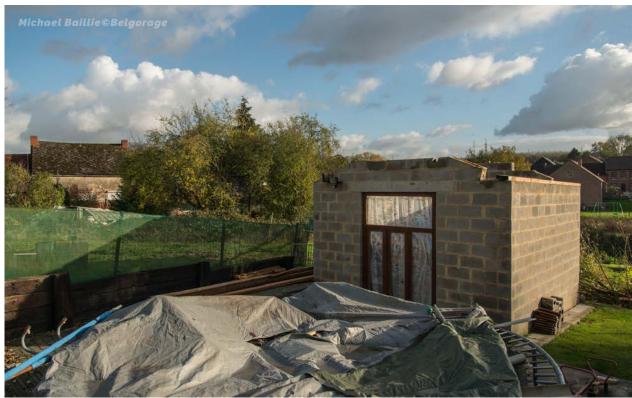
(8) Petit bâtiment ayant perdu sa toiture au passage de la tornade.

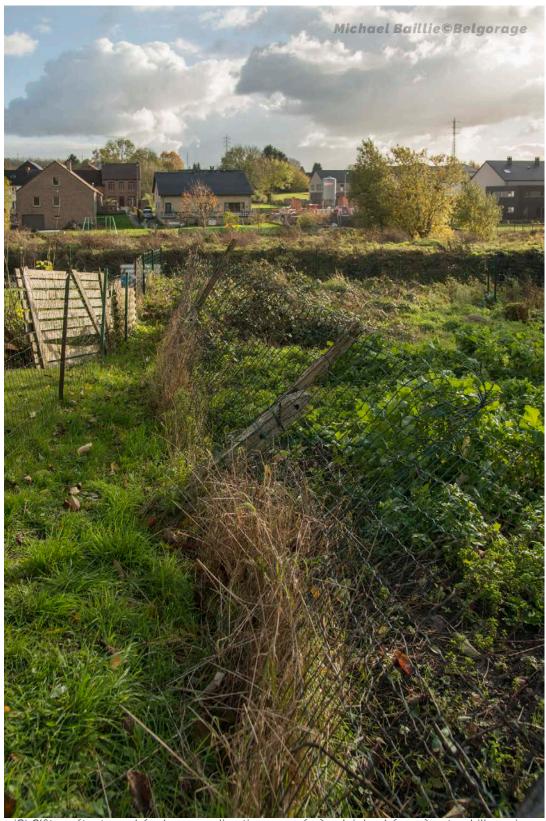
(8) Clôture étant couchée dans une direction opposée à celui du phénomène tourbillonnaire.

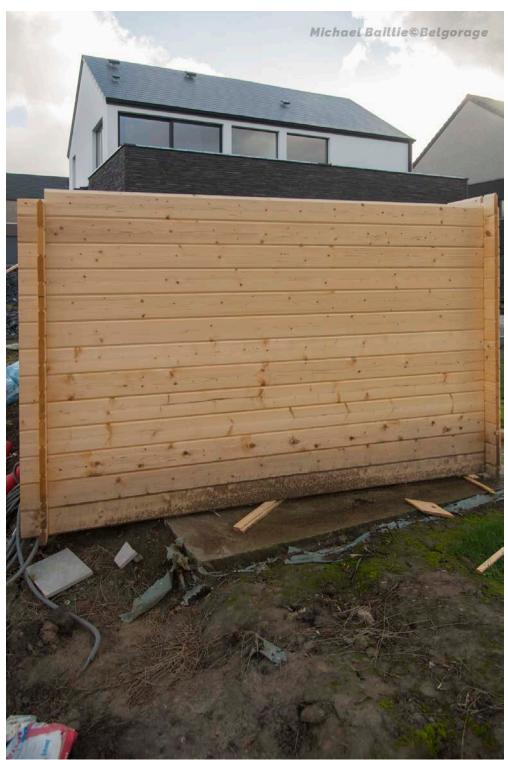
(9) Abris de jardin ayant été déplacé sur quelques dizaines de centimètres vis-à-vis de son socle.

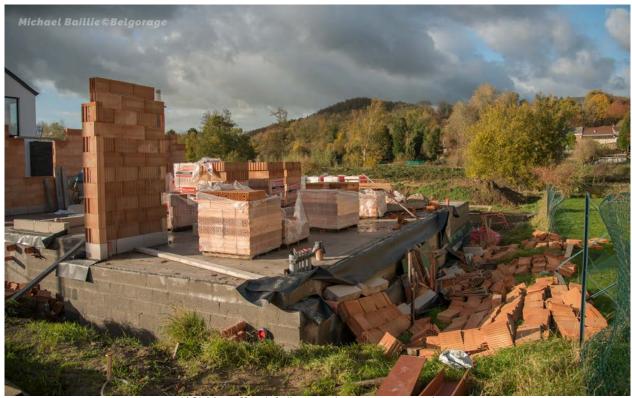
(10) Mur effondré d'une maison en construction.

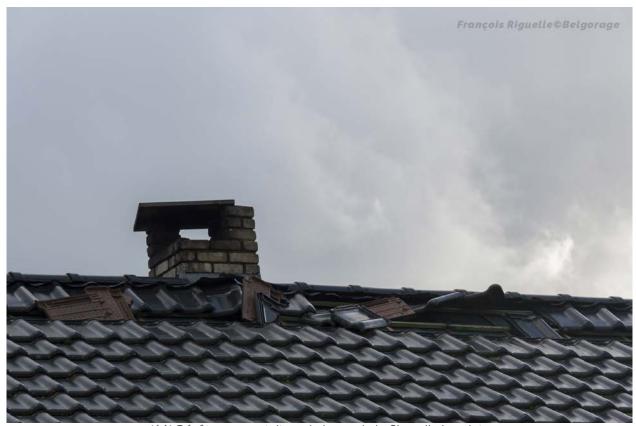
(11) Dégâts sur une toiture de la rue de la Chapelle Langlet.

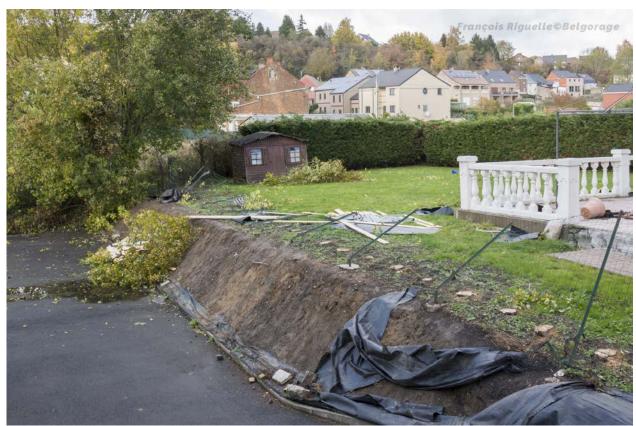
(12 - 13) Clôture pliée et chalet disloqué dans un jardin de la rue de la Chapelle Langlet.

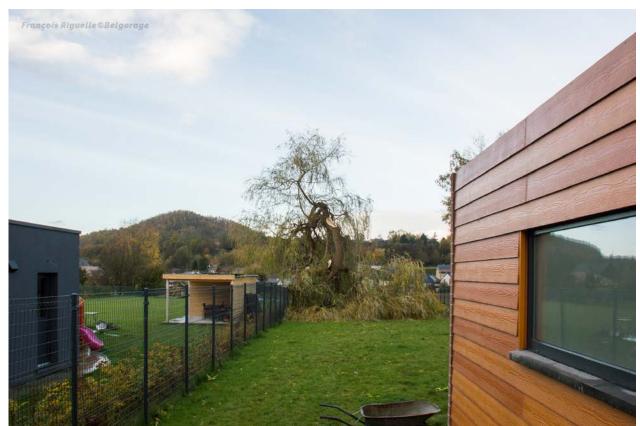
Une fois la rue du Moulin à Eau atteinte, le vortex a perdu en intensité puisque seules les branches d'un saule sont retrouvées cassées (14) et que les habitations sont visiblement restées intactes. Deux vérandas auraient cependant subi des dégâts (15). Le toit en tôle de l'une d'elles s'est en partie détaché tandis que des vitres se sont brisées sur l'autre, sans doute à cause de débris.

(14) Saule endommagé dans un jardin de la rue du Moulin à Eau.

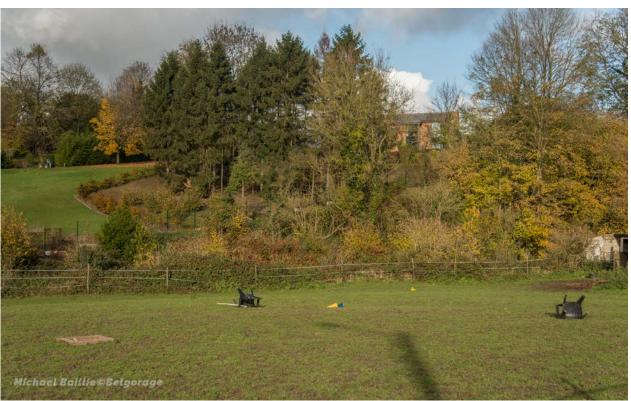
(16) Mobilier de jardin ayant atterri dans une prairie à plus de 150 mètres des habitations.
