Tornade F2 de Perwez du 20 décembre 1991

Dossier

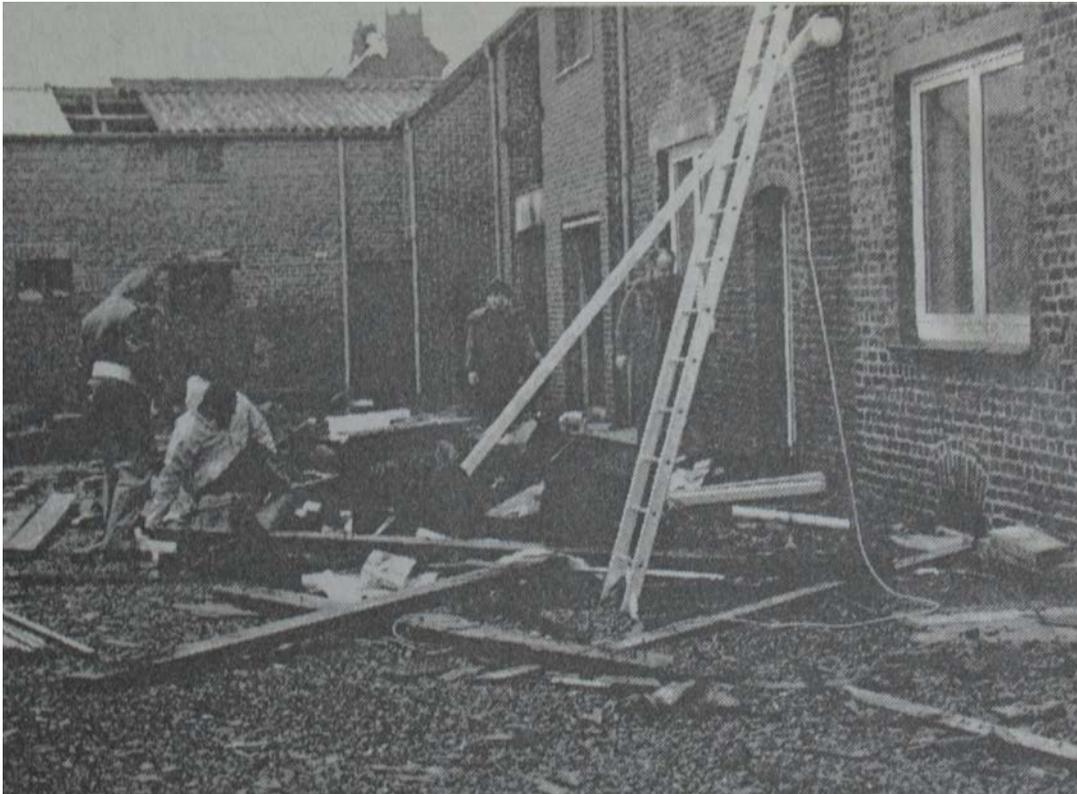
Dégâts de la tornade sur une habitation de la rue du Ponceau (le N° 43)
à Thorembais-Saint-Trond. Crédit photo : R.SV. Source : **Vers l'Avenir**

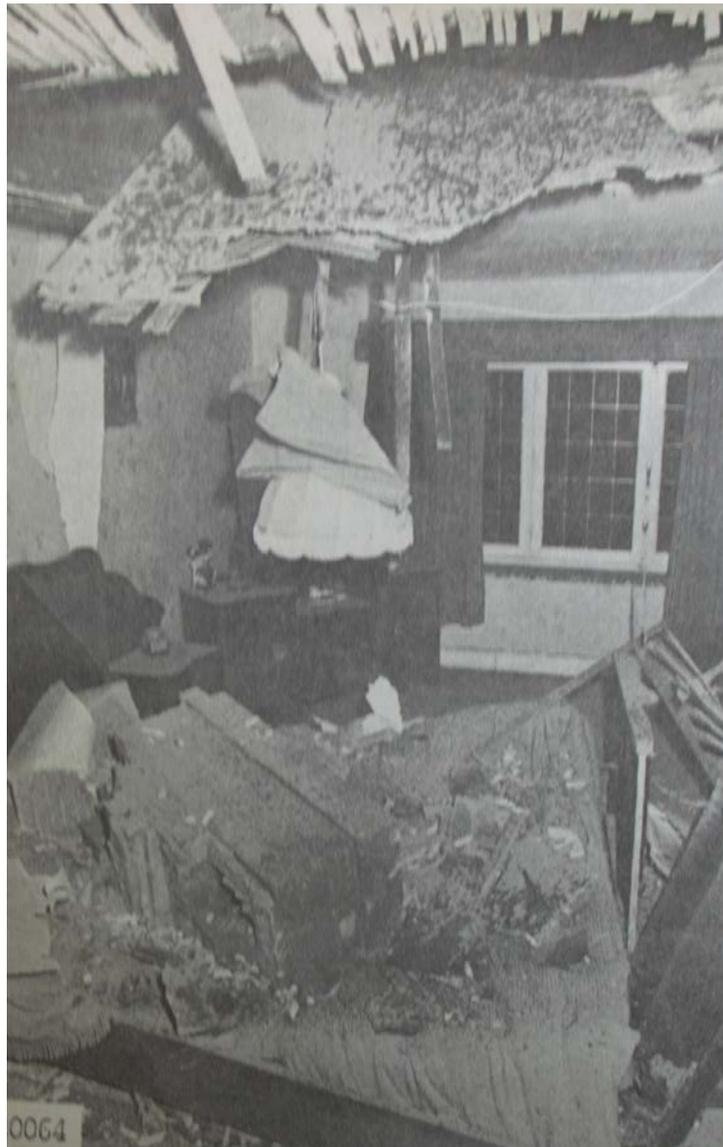
Cheminée qui s'est effondrée dans une habitation de la rue du Ponceau à Thorembais-Saint-Trond. Elle est passée à travers un plafond pour atterrir dans un lit, heureusement inoccupé. Crédit photo : Philippe Berger. Source : **Vers l'Avenir**

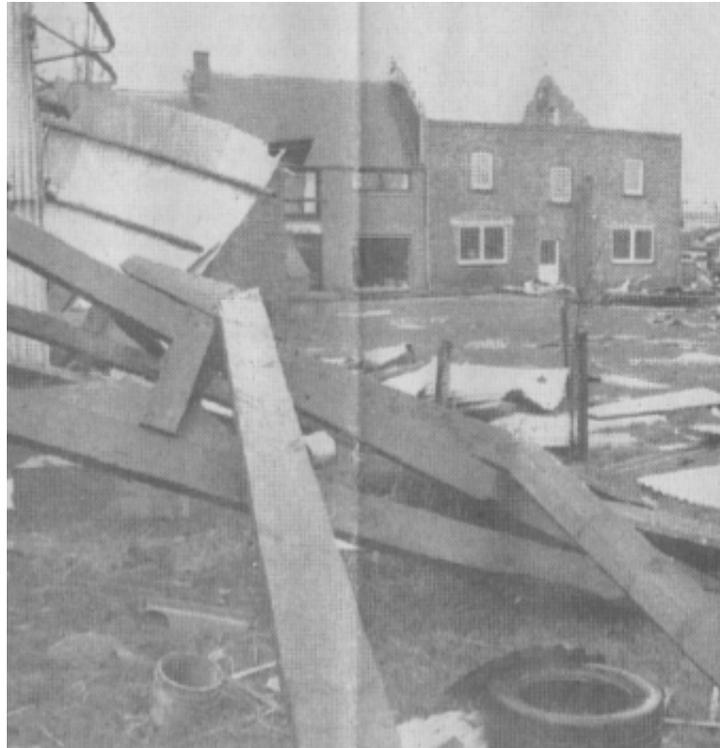
Toiture d'une maison envolée à la rue du Ponceau à Thorembais-Saint-Trond.

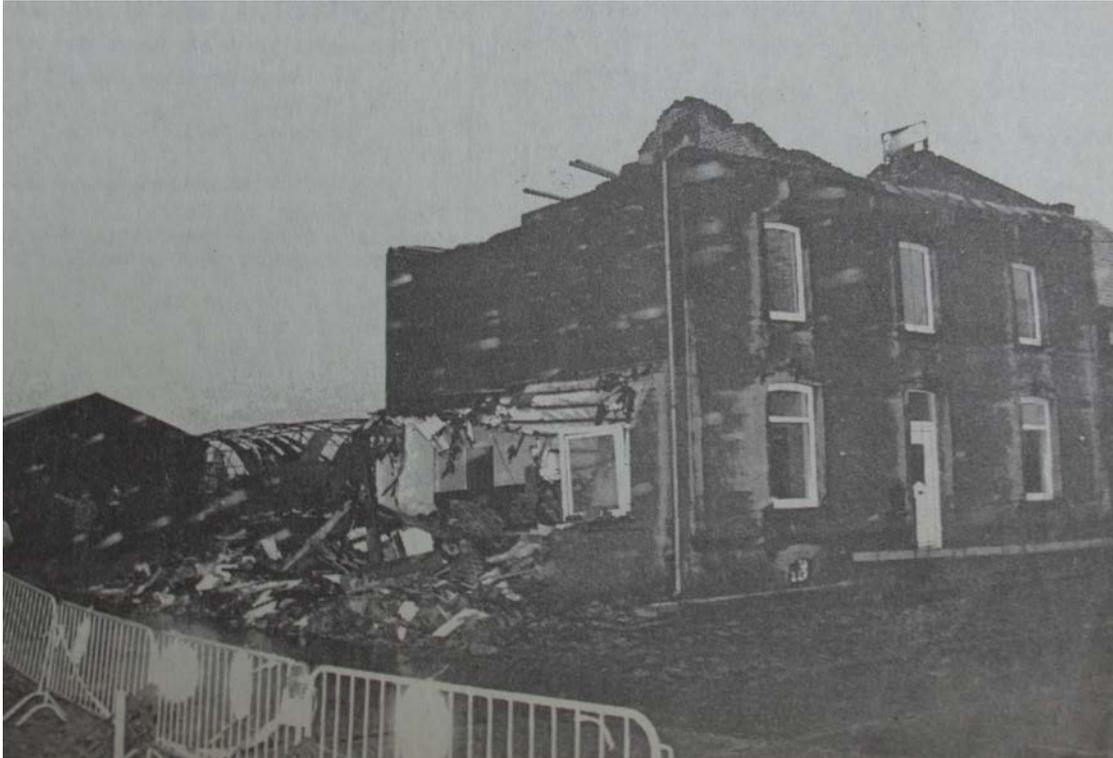
« Au numéro 41, il y a une ferme dont il ne reste plus que les pans de murs. Le toit s'est envolé et est retombés sur des hangars à l'arrière. Marie Huart, 80 ans : À mon âge, on n'a plus de larmes pour pleurer ! Heureusement, je me trouvais pour les fêtes de fin d'année à Marche, chez ma fille. Ce sont des voisins qui m'ont prévenu. Tout est détruit. Et dire que je venais de refaire toute la toiture, les vitrages, la porte d'entrée. Enfin, que voulez-vous. »
(DH)

Photo des dégâts au n° 41 de la rue du Ponceau à Thorembais-Saint-Trond.
Crédit photo : R.SV. Source : **Vers l'Avenir**

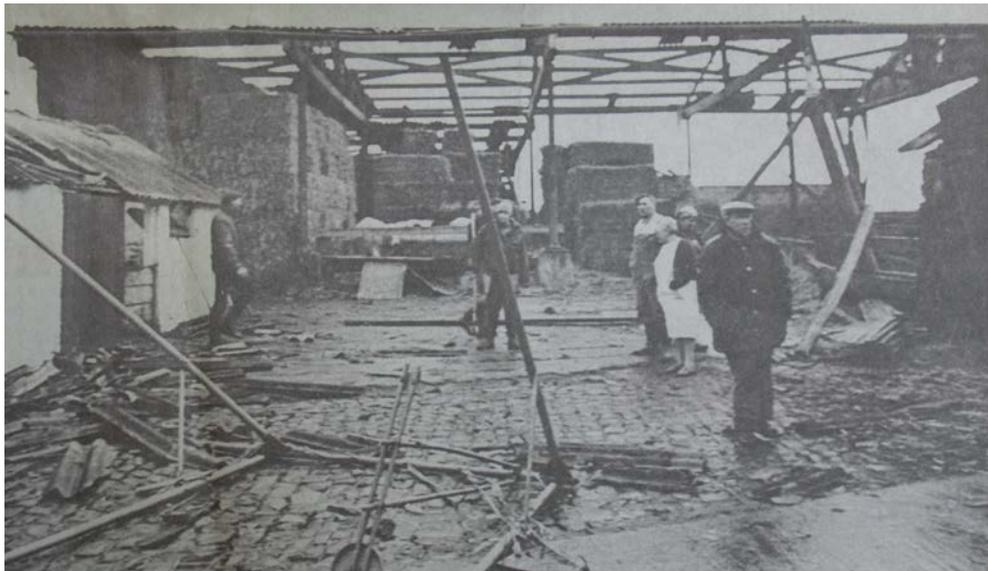
Photo des dégâts à la ferme de Mr. Flabat, rue du Ponceau à Thorembais-Saint-Trond.
Source : **Vers l'Avenir**

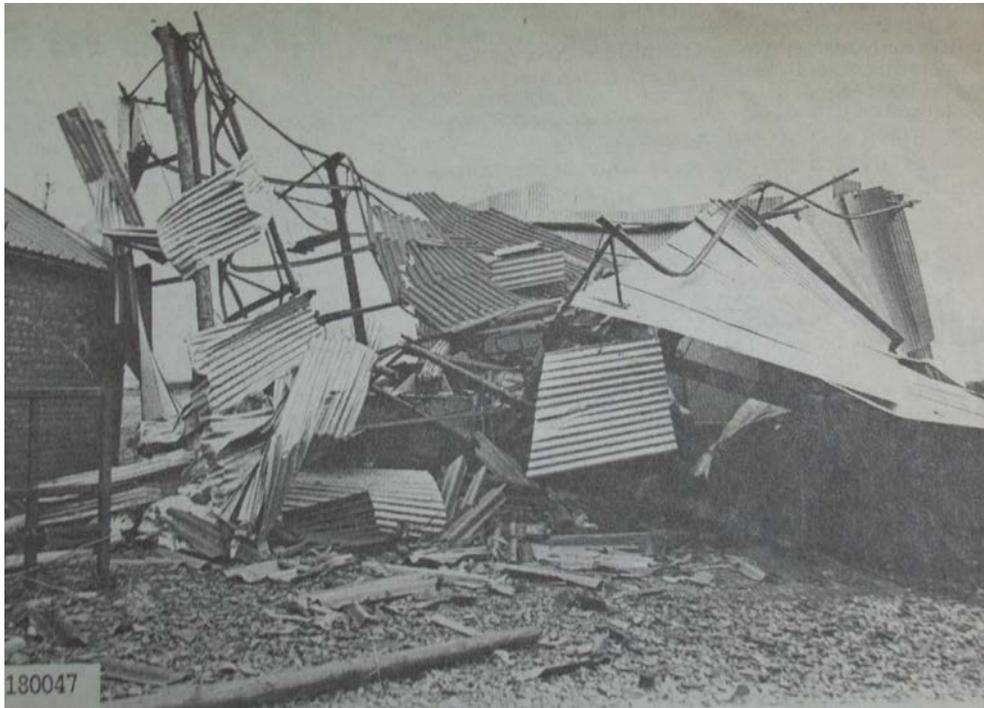
Hangar détruit à la ferme de Mr. Flabat, rue du Ponceau à Thorembais-Saint-Trond.
Crédit photo : Philippe Berger. Source : **Vers l'Avenir**

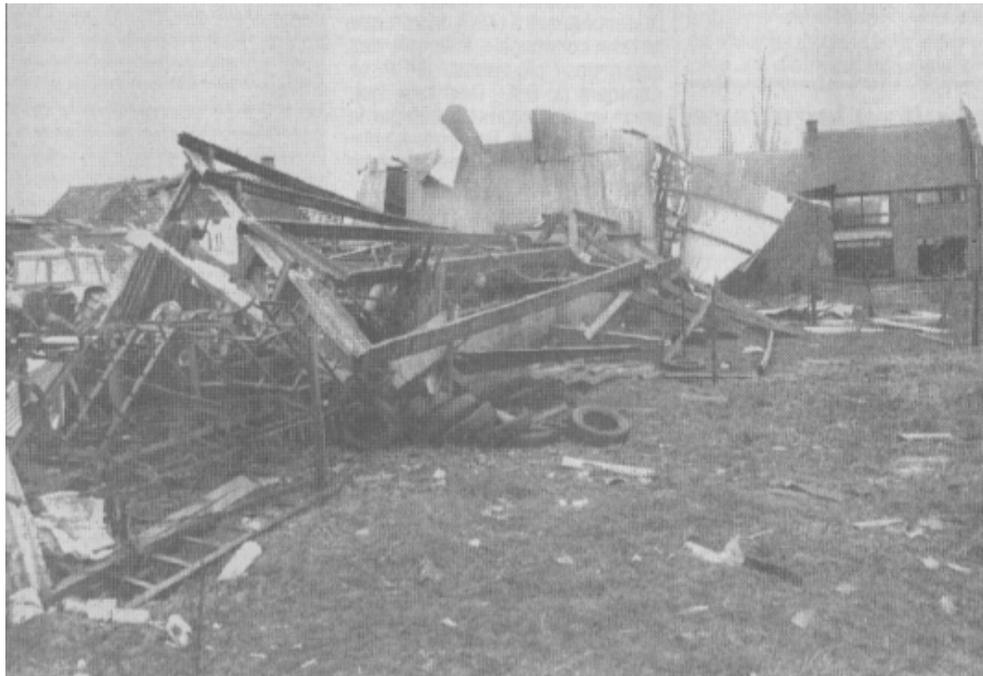
Autre hangar détruit sur l'exploitation agricole de la rue du Ponceau
à Thorembais-Saint-Trond.
Source : **Le Soir**

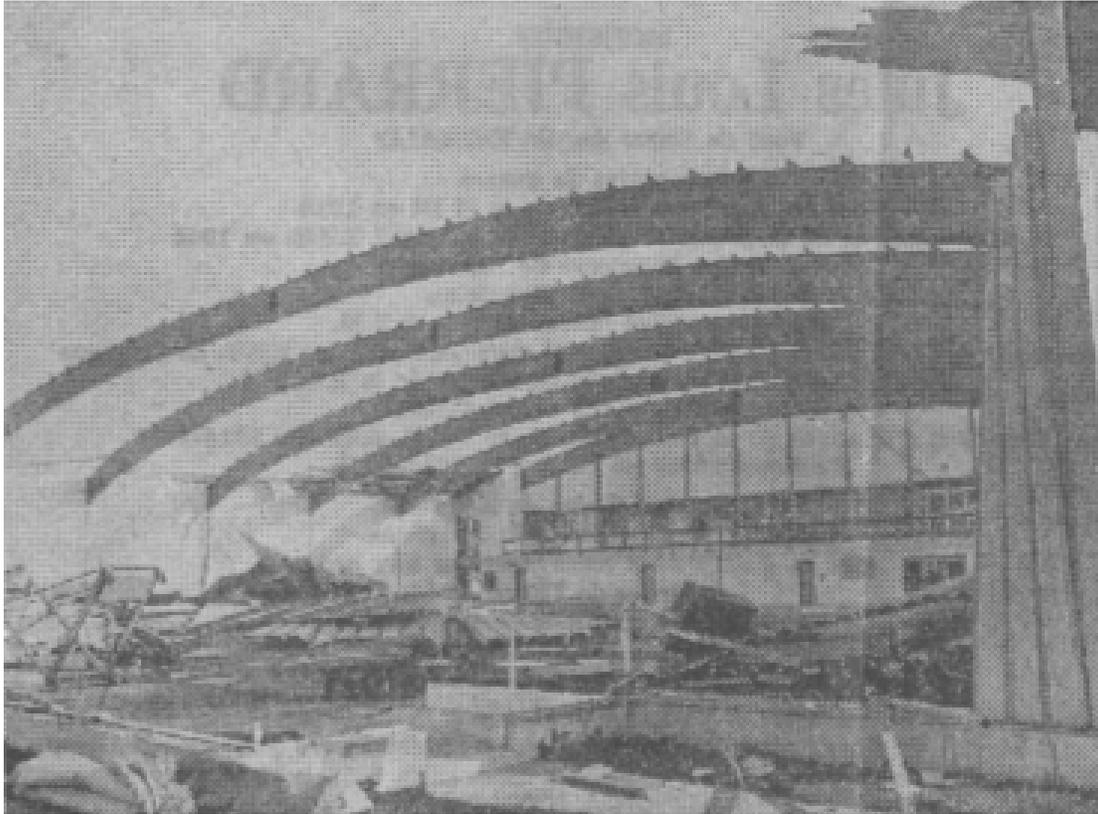
Photo du complexe sportif de Perwez découpée dans un journal de l'époque par une habitante de Perwez. Source et auteur inconnus.

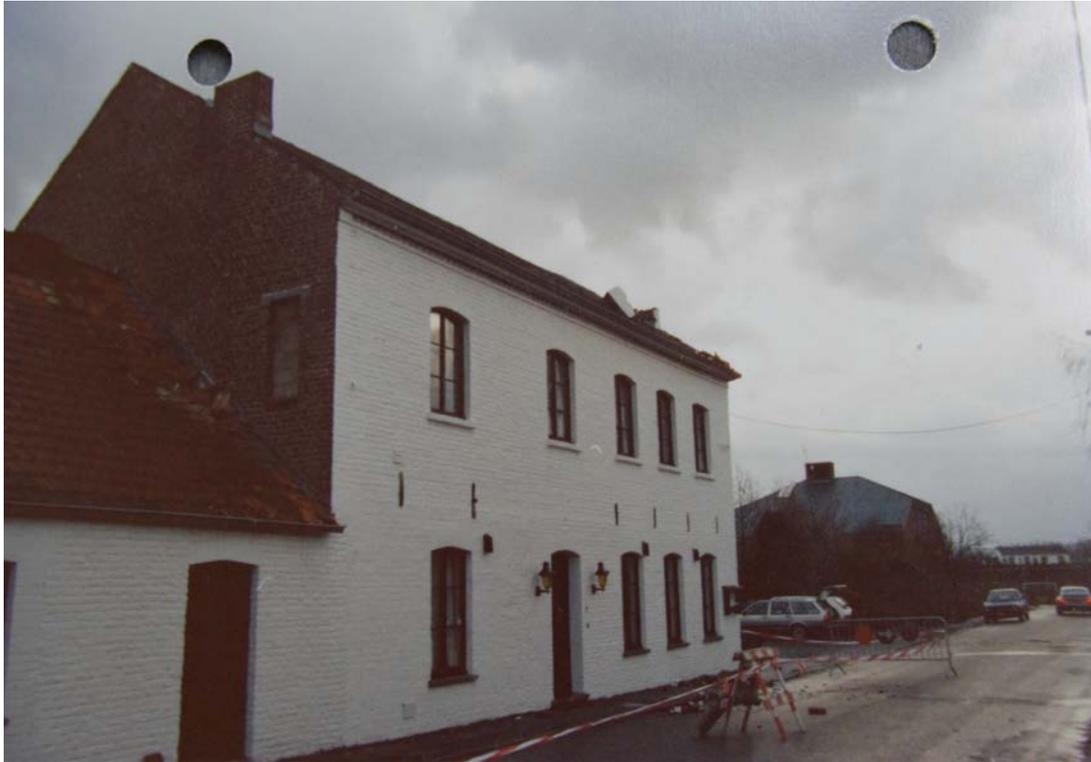
Le restaurant a aussi eu des dégâts dont une cheminée qui s'est effondrée sur ma toiture. Les autres maisons semblaient avoir été épargnées à part le hall sportif qui n'avait plus de toit. »

Photo des dégâts sur le restaurant 'Le Bourbonnais' à Perwez.
Crédit photo : **Marie-Paul Maffioli**

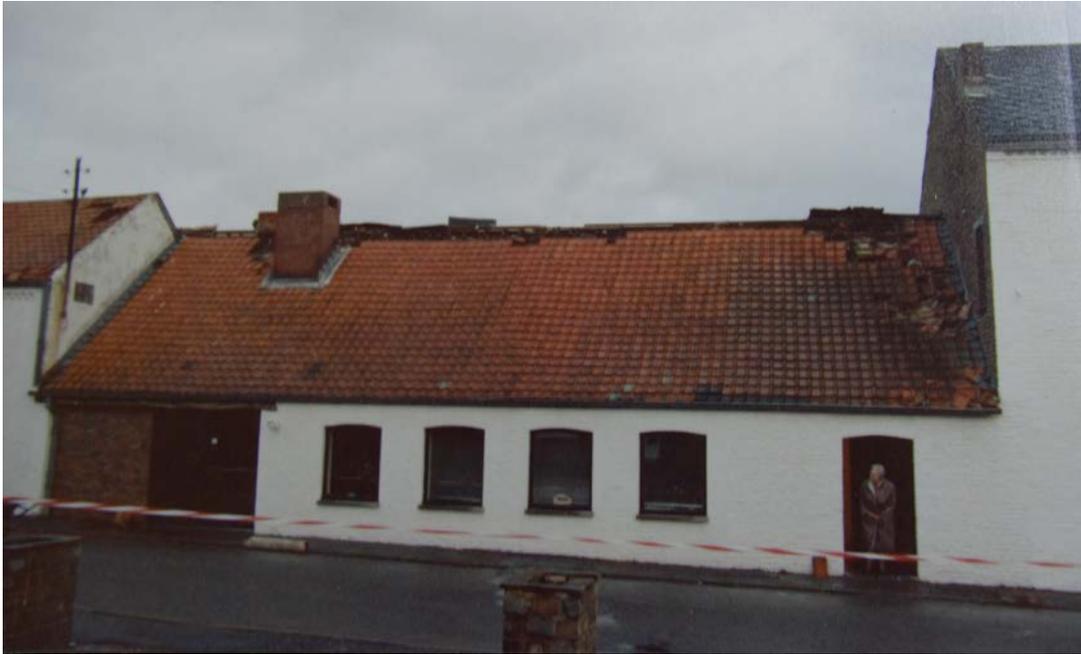
Photo des dégâts sur la toiture du n° 13 de la rue de la Roseraie à Perwez.
Crédit photo : Marie-Paul Maffioli

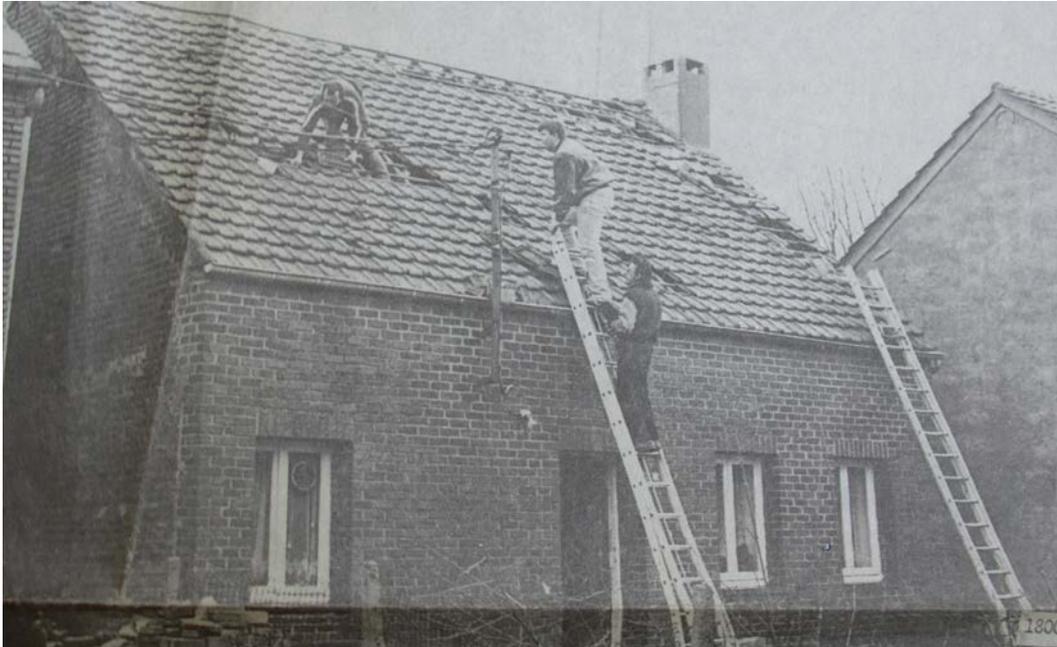
Réparation d'une toiture sur une maison de Perwez.
Source : **Vers l'Avenir**

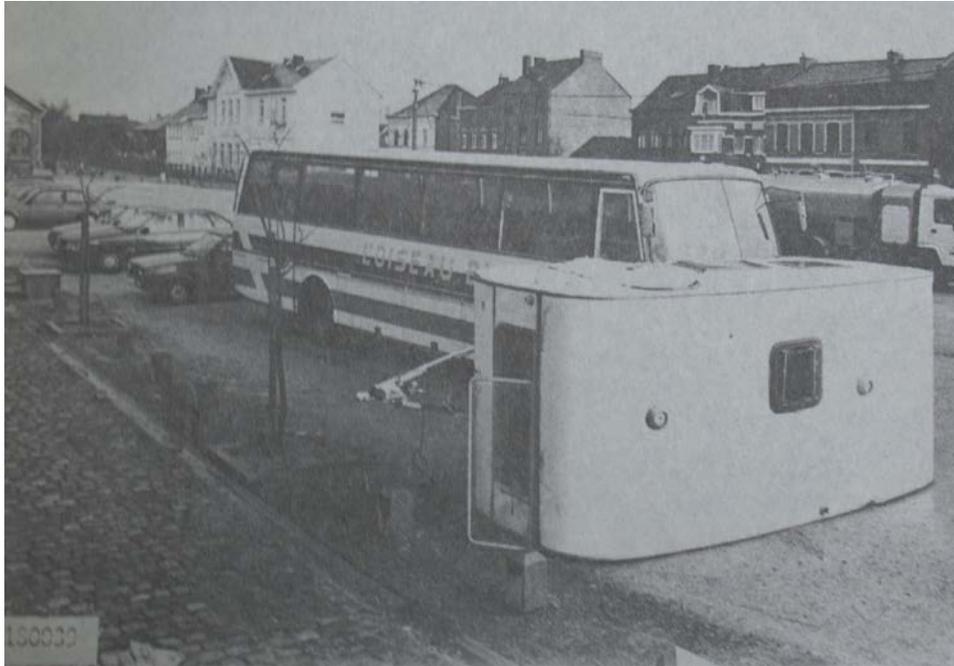
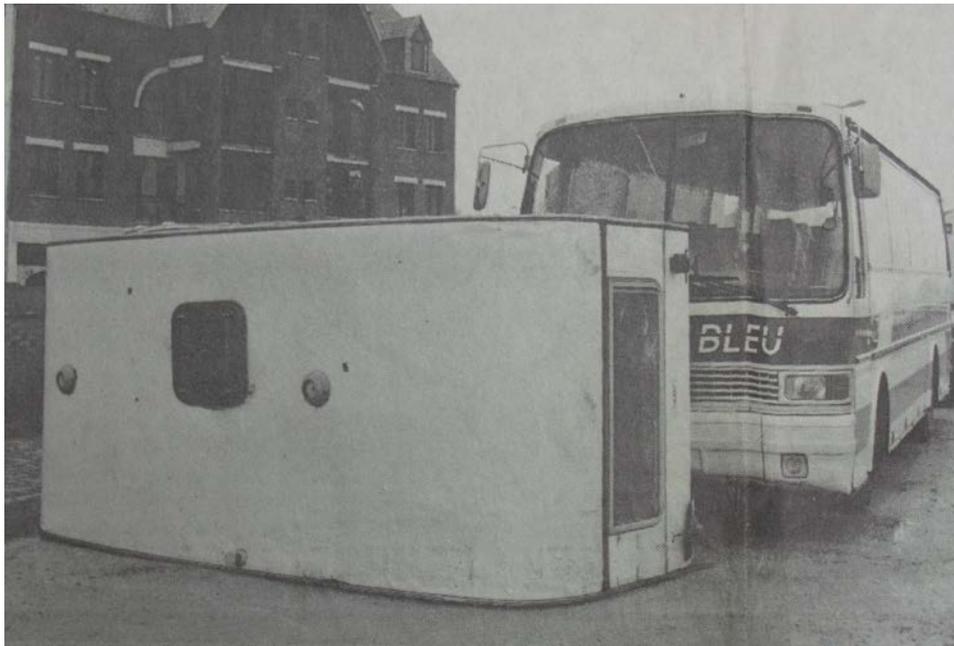
« La société des « cars de l'Oiseau Bleu » (12) : Nous avons eu quatre cars abîmés par la tornade. Il y a même une caravane qui a été projetée dans l'un deux ! Et dire que c'était la journée des départs en vacances. » (DH)

Caravane projetée contre un bus de la société 'Les Oiseaux Bleus', garé sur la place de la Gare à Perwez. Source : **Vers l'Avenir**.

Autre cliché de la caravane projetée contre un car de la société 'Les Oiseaux Bleus'.
Crédit photo : Didier Bauweraerts. Source : **DH**

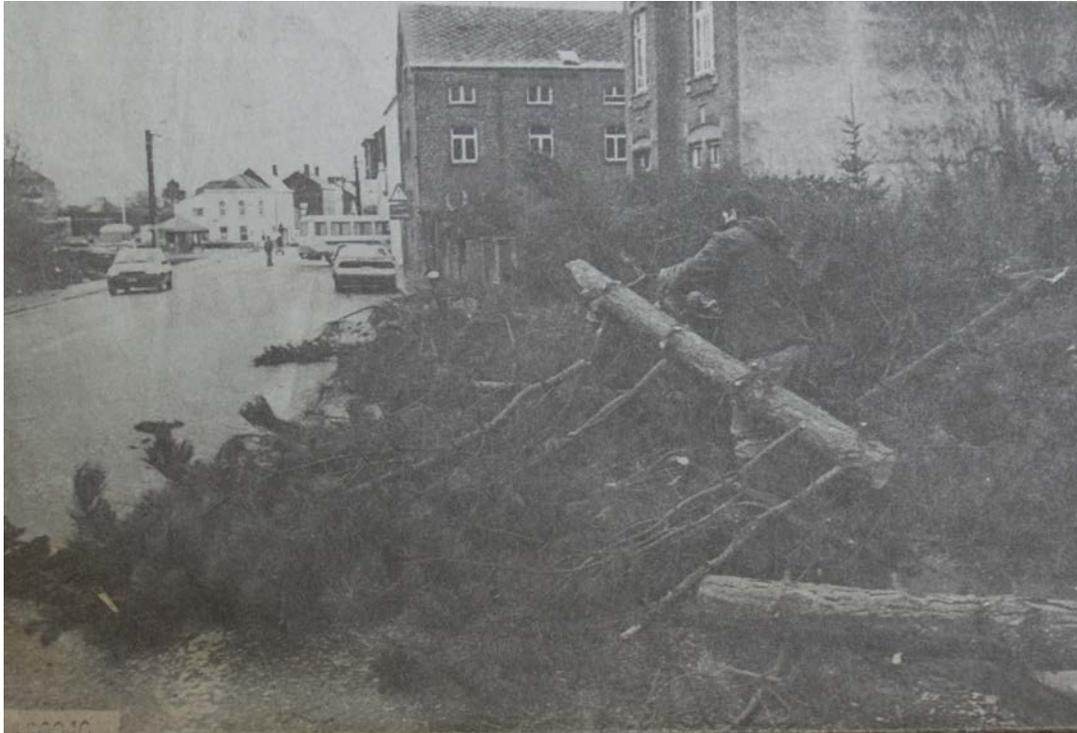
Photo d'un pin sectionné sur la rue de la Station à Perwez. Source : **Vers l'Avenir**

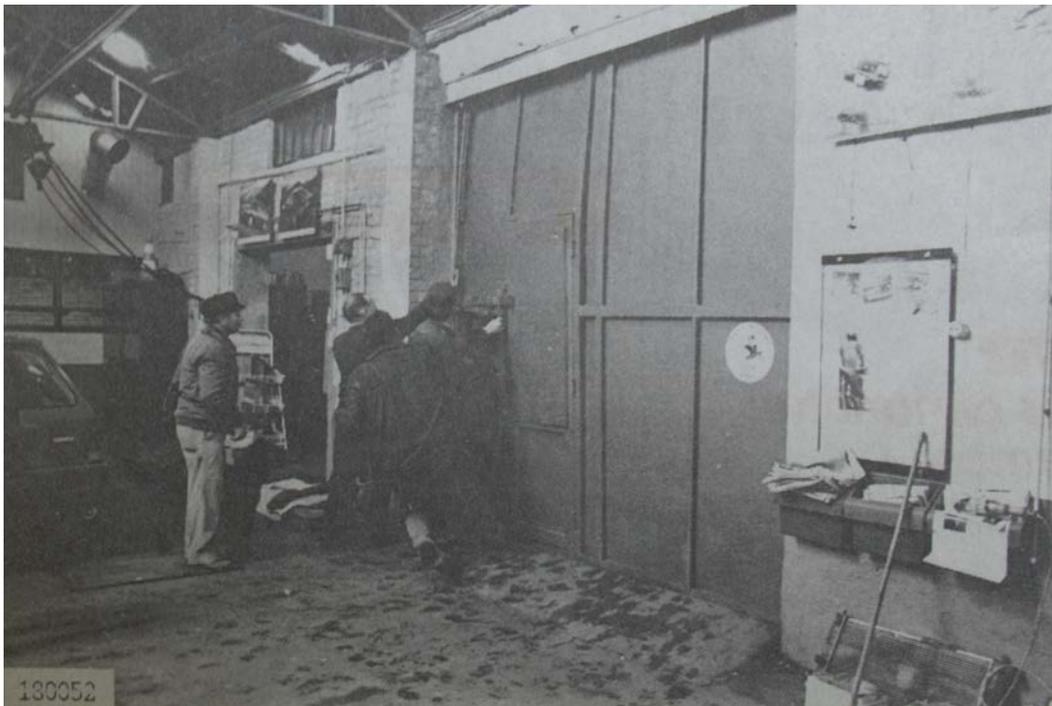
Après cela, mon collègue est resté plusieurs mois à l'hôpital et il en est resté handicapé. En fait, la lourde porte métallique était ouverte et ils ont essayé de la refermer pour que le vent n'entre pas dans le garage. Mais celle-ci s'est violemment refermée sur eux.

Photo illustrant la lourde porte métallique qui s'est brusquement refermée sur les ouvriers du garage Jonet à Perwez. Source : **Vers l'Avenir**

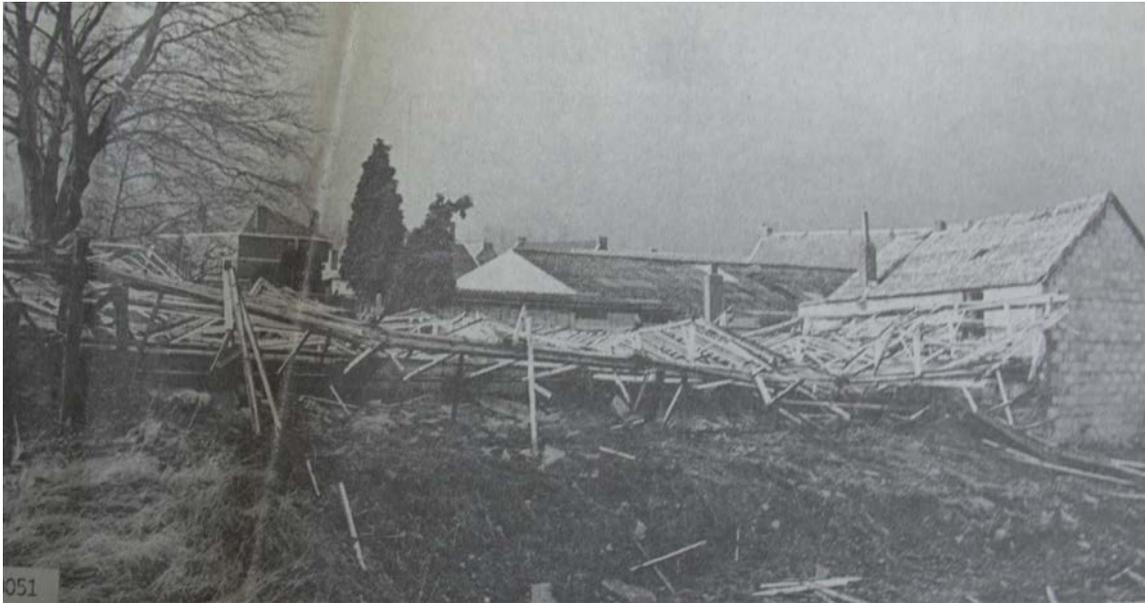
Photo des serres complètement détruites sur l'avenue Wilmart à Perwez. Source : *Vers l'Avenir*

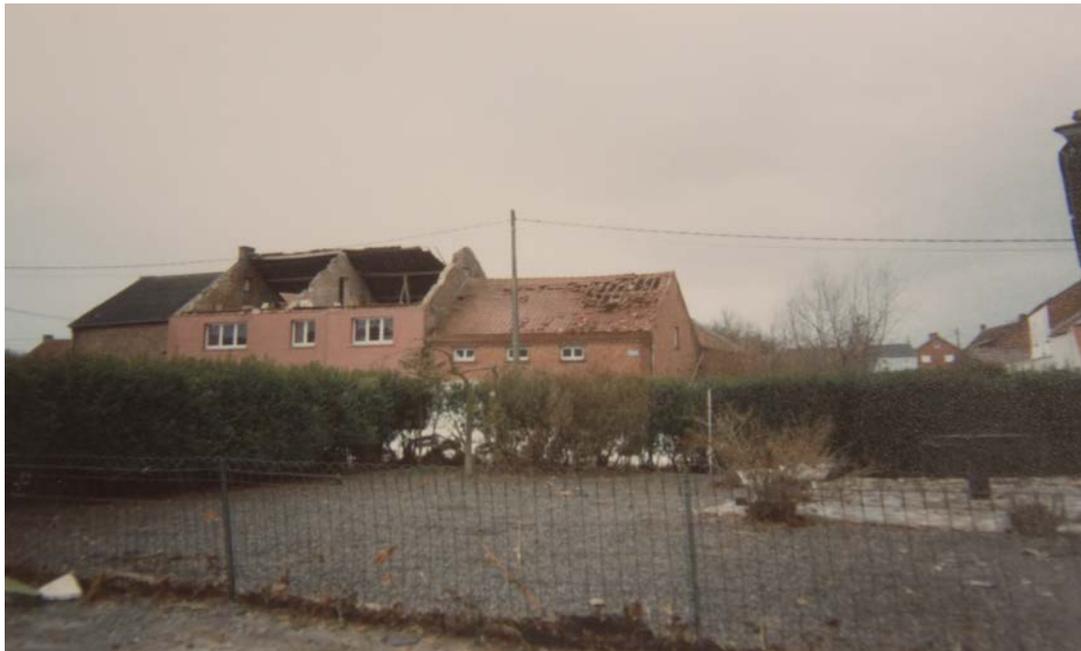
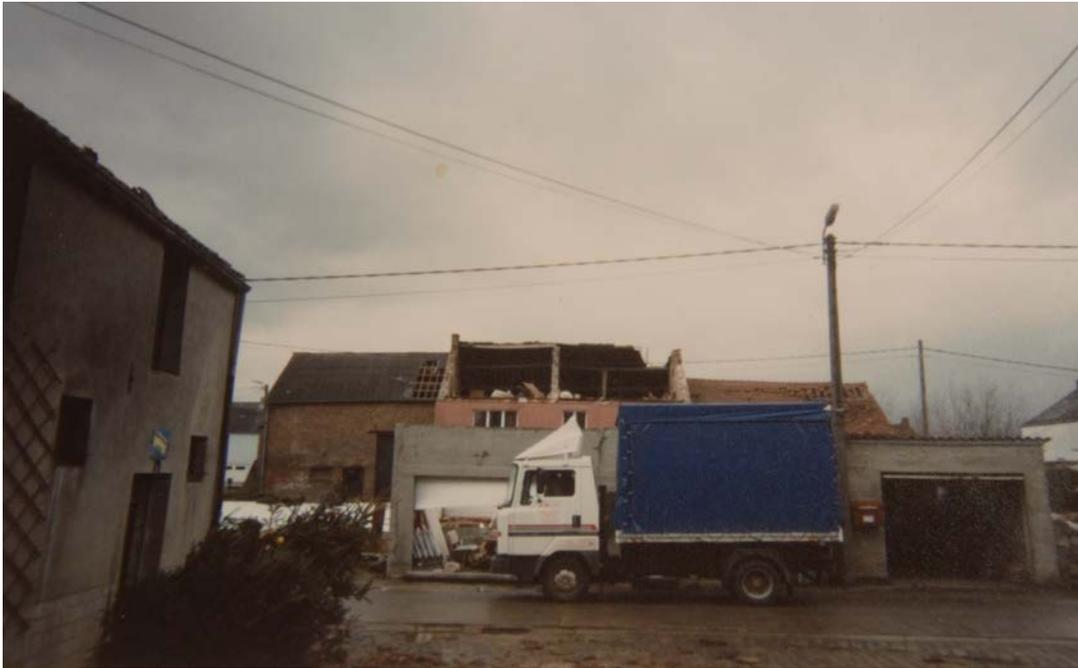
Un peu plus haut dans la rue, trois habitations sont aussi frappées. Mais alors que deux d'entre elles ne présentent que peu de dégâts, celle du milieu (6) voit sa toiture fortement endommagée (intensité F1 – T3).

Photo b. Toiture fortement endommagée (6). Crédit photo : José Flabat.

Photo b'. Autre vue de la toiture endommagée (6). Crédit photo : **José Flabat**.

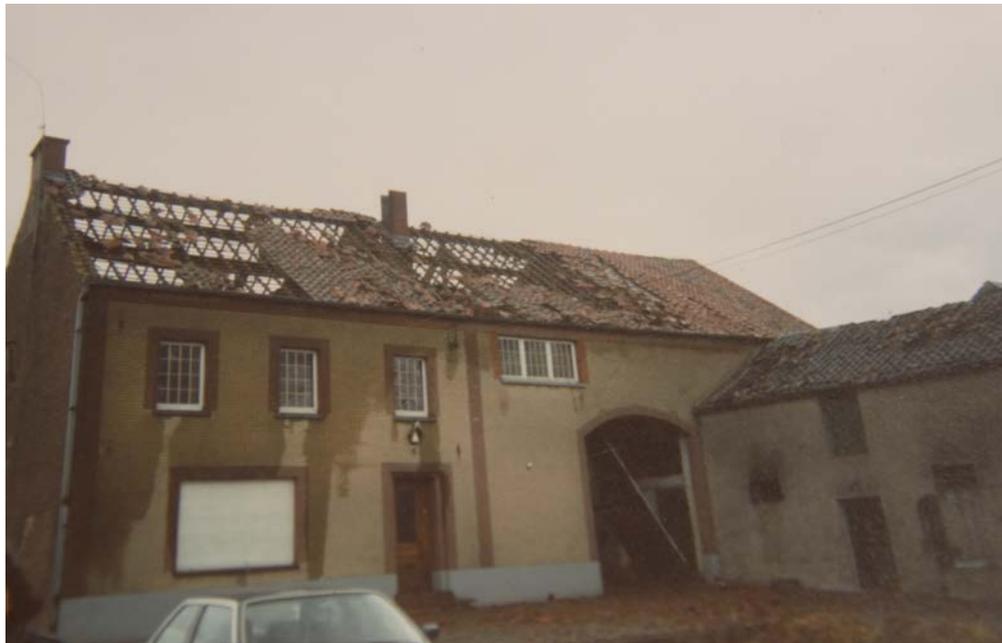
Photo j. Toiture du logis de la ferme présentant de nombreuses tuiles envolées (7 et 8).
On peut également voir la grande porte enfoncée. Crédit photo : **José Flabat**.

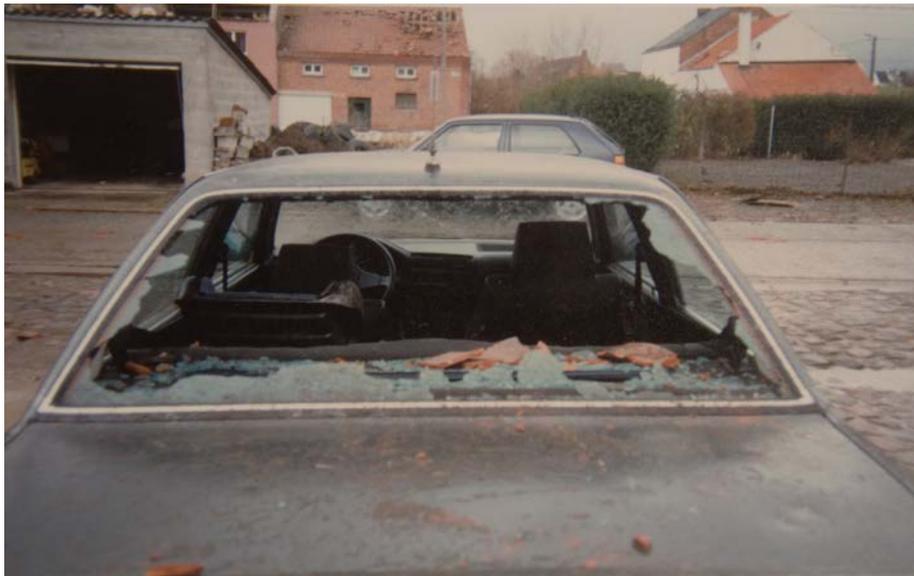
Vitre brisée sur un véhicule garé devant le logis de la ferme.
Elle est visible sur la photo précédente.
Crédit photo : **José Flabat**.

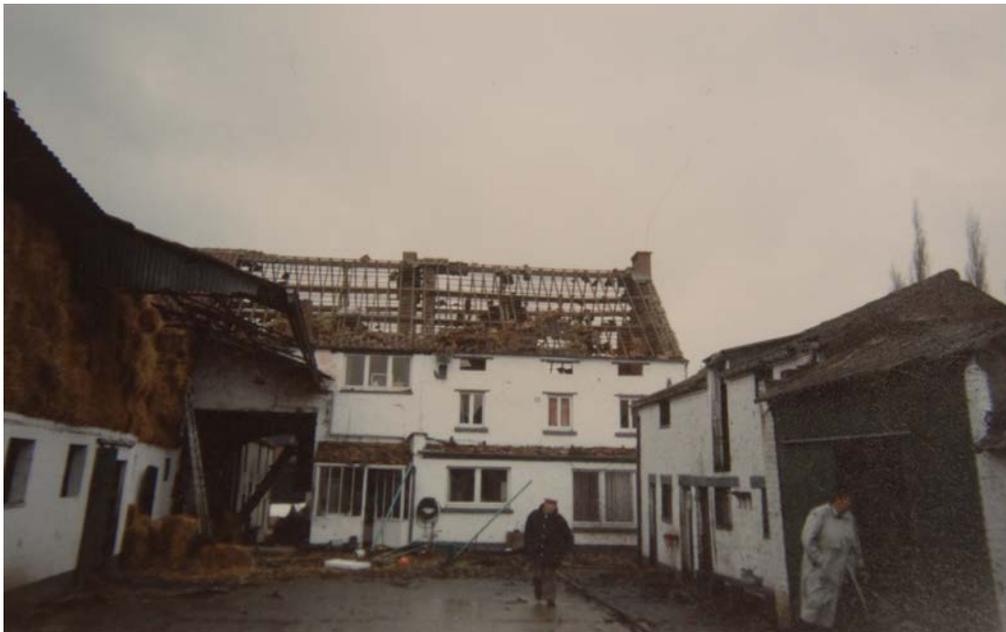
Photo d. Vue de l'autre côté de la toiture du logis de la ferme (8).
Crédit photo : José Flabat.

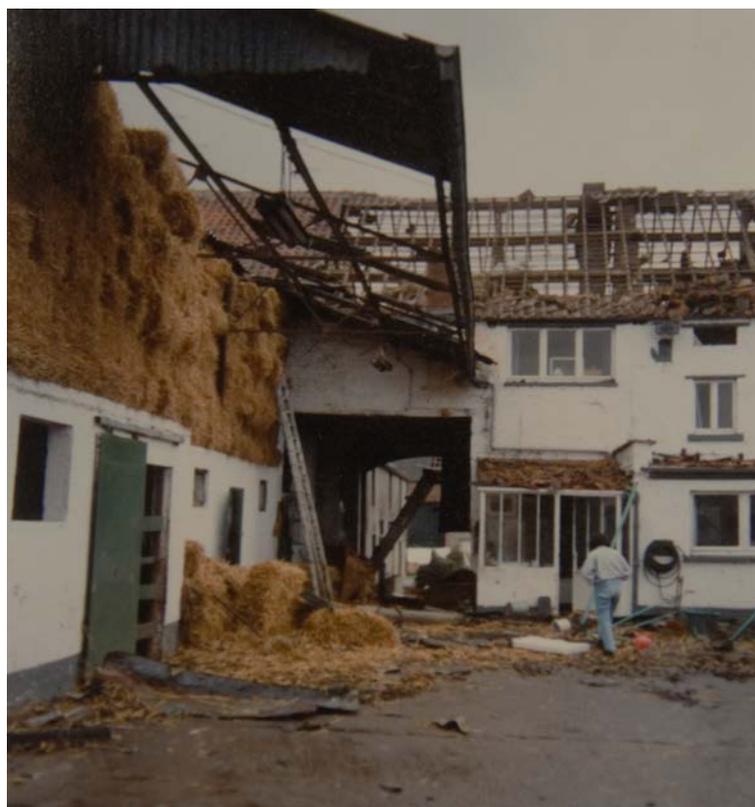
Photo d. On peut voir les dégâts sur la toiture de l'étable
(à gauche) (9) et la grande porte enfoncée.
Crédit photo : José Flabat.

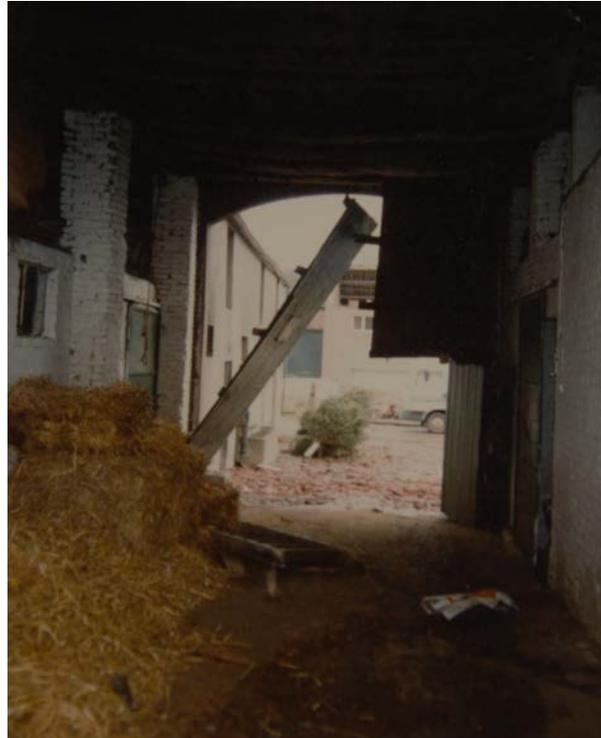
Photo de la grande porte endommagée visible également sur le cliché précédent.
Crédit photo : **José Flabat.**

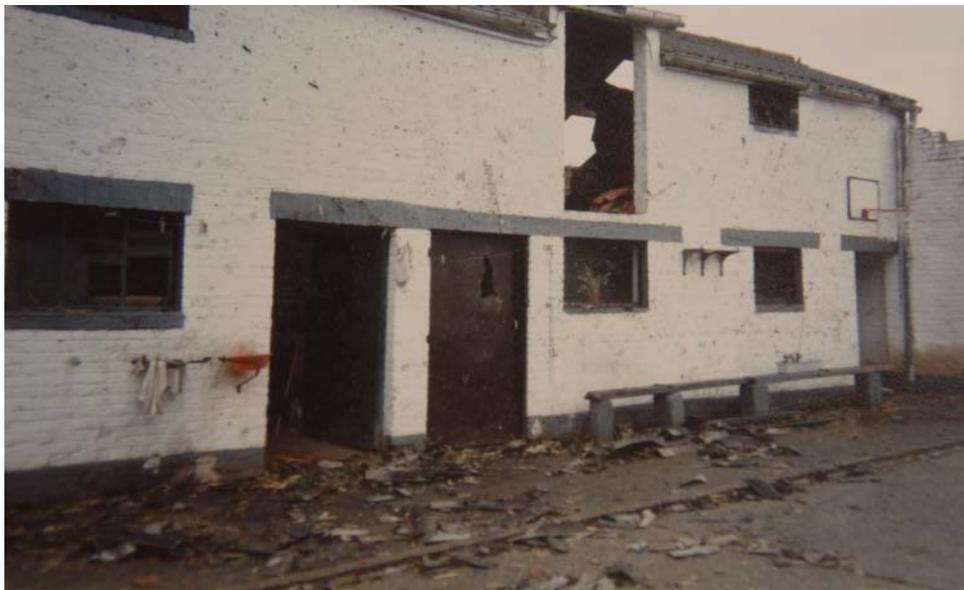
Photo e. Impacts des tôles visibles sur le mur. La porte transpercée et les vitres Brisées sont également visibles. Crédit photo : **José Flabat.**

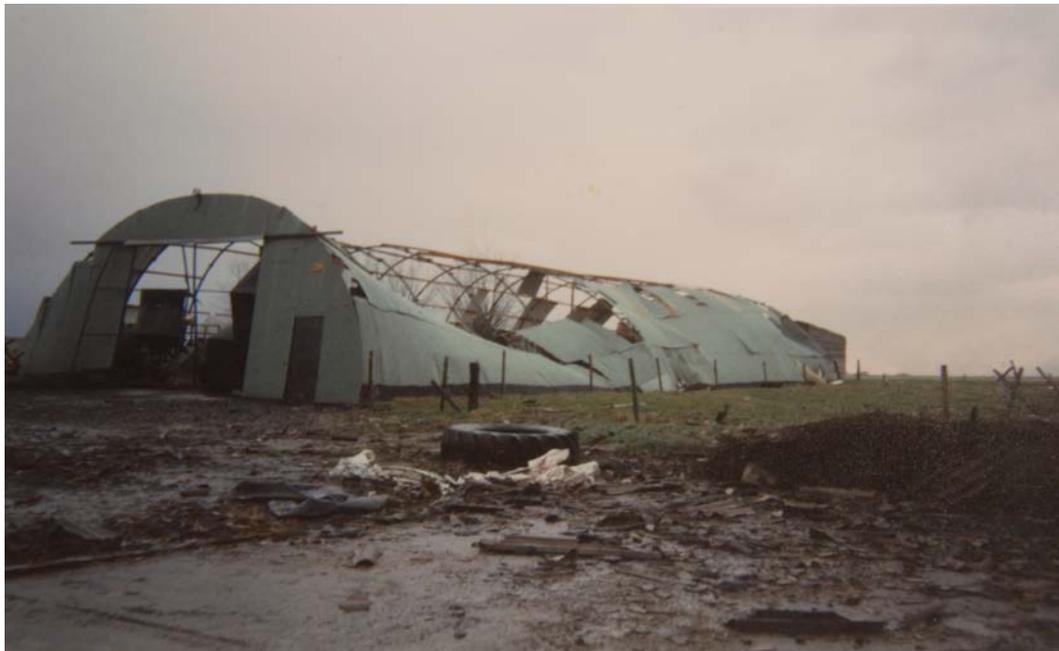
Photo g. Dégâts sur le hangar (13). Crédit photo : José Flabat.

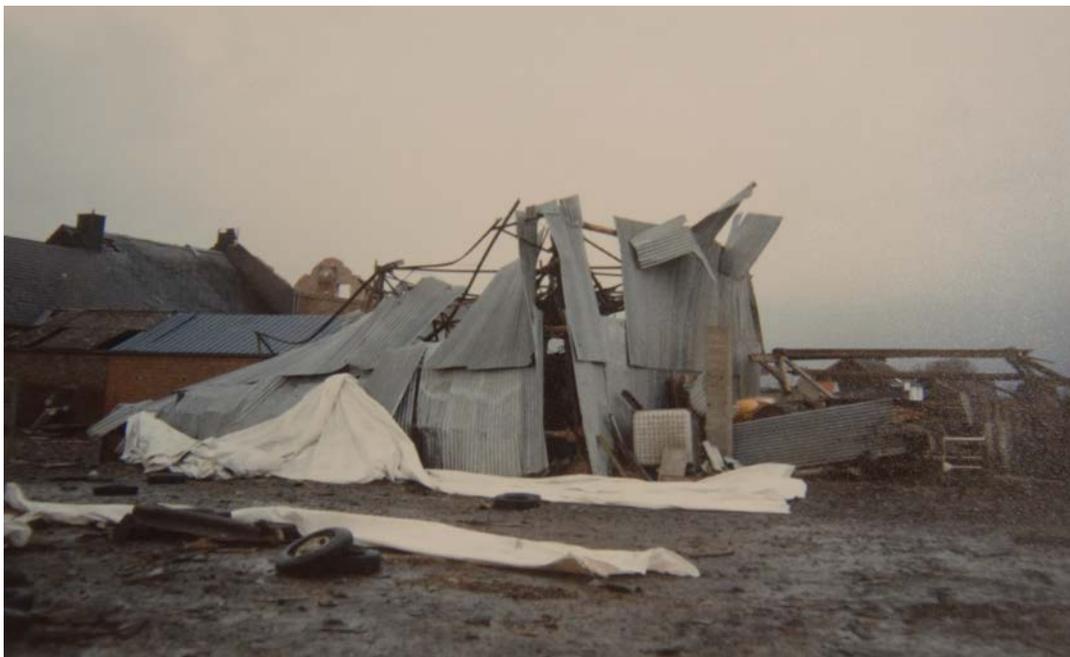
Trois hangars (contenant des machines agricoles) sont atteints et ils ont du être démolis par la suite. L'un d'eux est complètement tordu (10) et la structure est déplacée de plusieurs mètres. Le deuxième est entièrement détruit (11) et le dernier (13) dont la structure métallique se tord, voit un bon nombre de ses tôles s'envoler. La structure est d'ailleurs retenue par une moissonneuse, sans quoi elle se serait couchée par terre.

Photo h. Dégâts sur le hangar (10) qui est fortement endommagé.
Crédit photo : José Flabat.

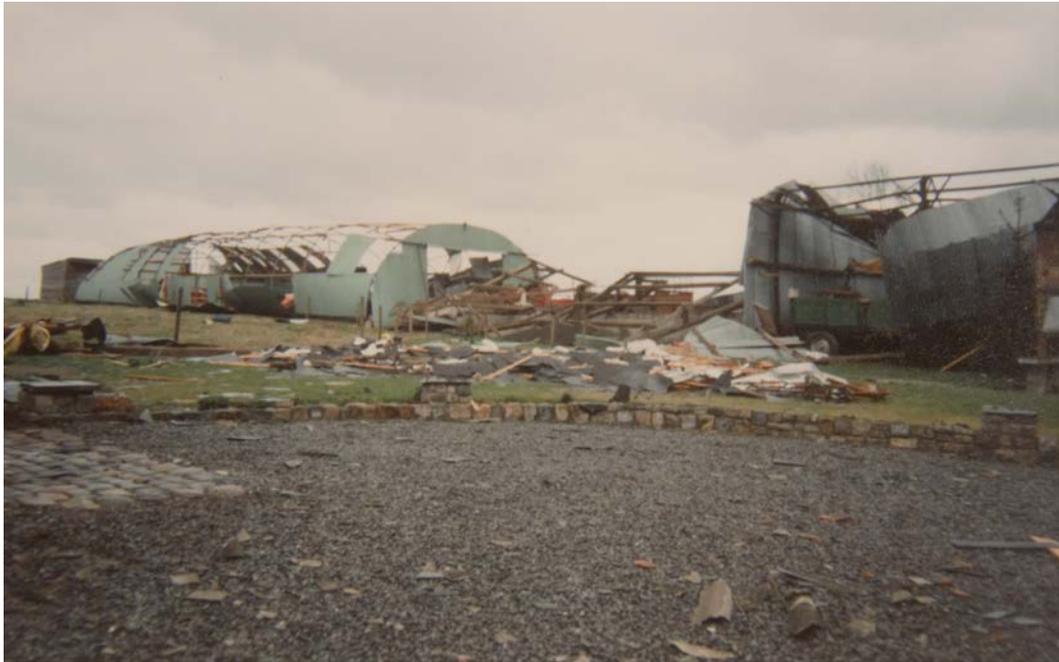
Photo a. Vue sur les trois hangars. De droite à gauche : hangar (10) fortement endommagé, hangar (11) entièrement détruit et hangar (13). Crédit photo : **José Flabat**.

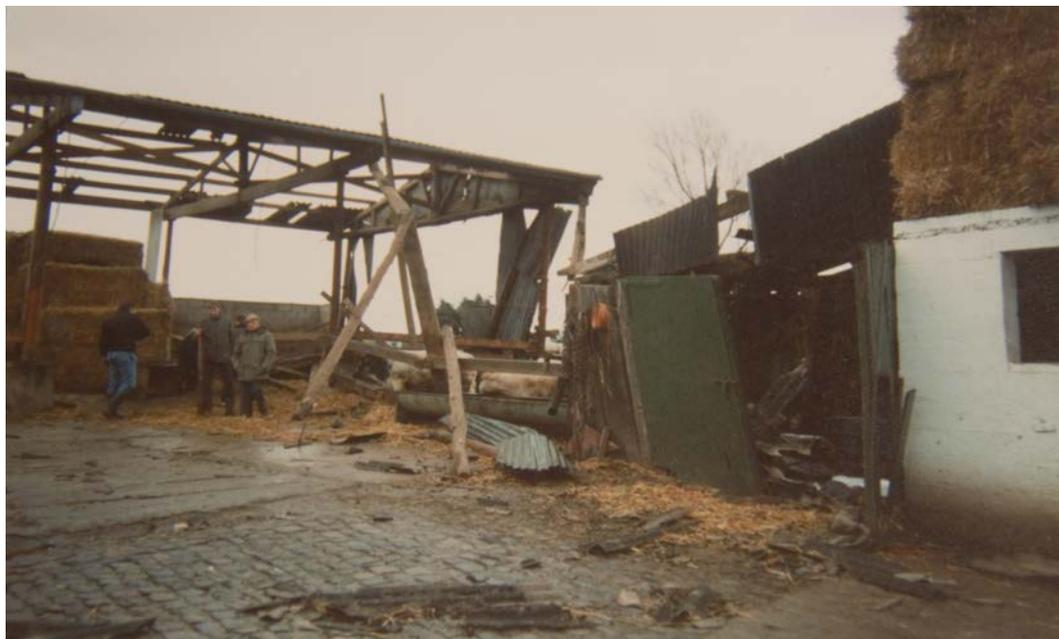
Photo k. Dégâts sur la grange (12). Crédit photo : **José Flabat**.

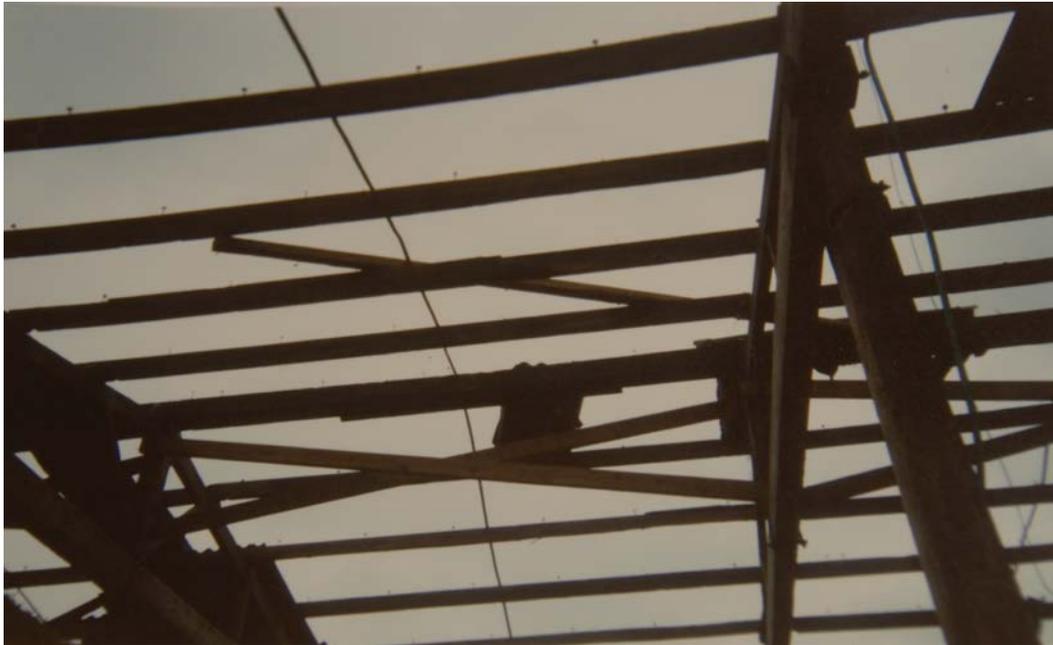
Restant de la toiture de la grange (visible sur la photo précédente)
où toute la couverture s'est envolée.
Crédit photo : **José Flabat.**

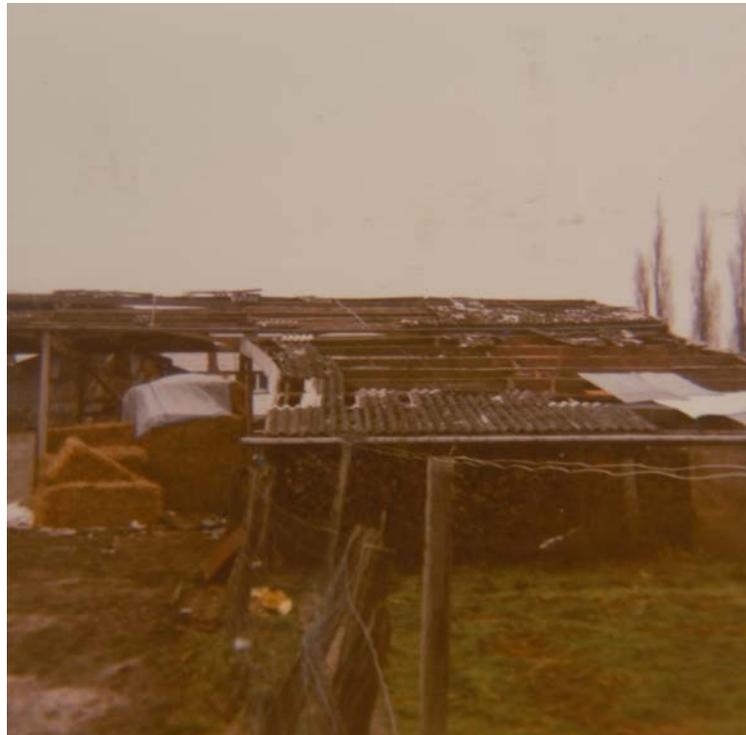
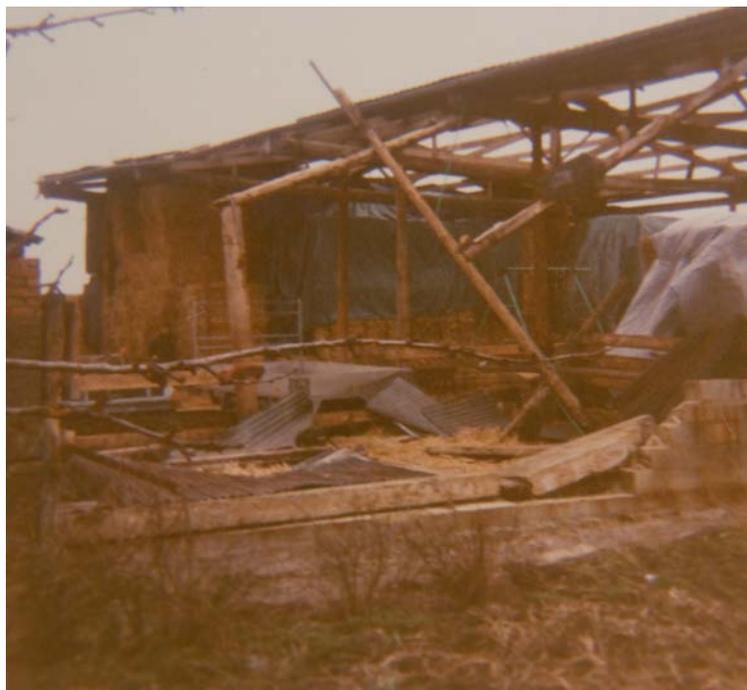
Ces deux photos illustrent l'arrière de la grange (la même que la photo précédente). La toiture ainsi que certains murs sont endommagés. Crédit photo : **José Flabat**.
