Tornade F2 de Perwez du 20 décembre 1991

Dossier

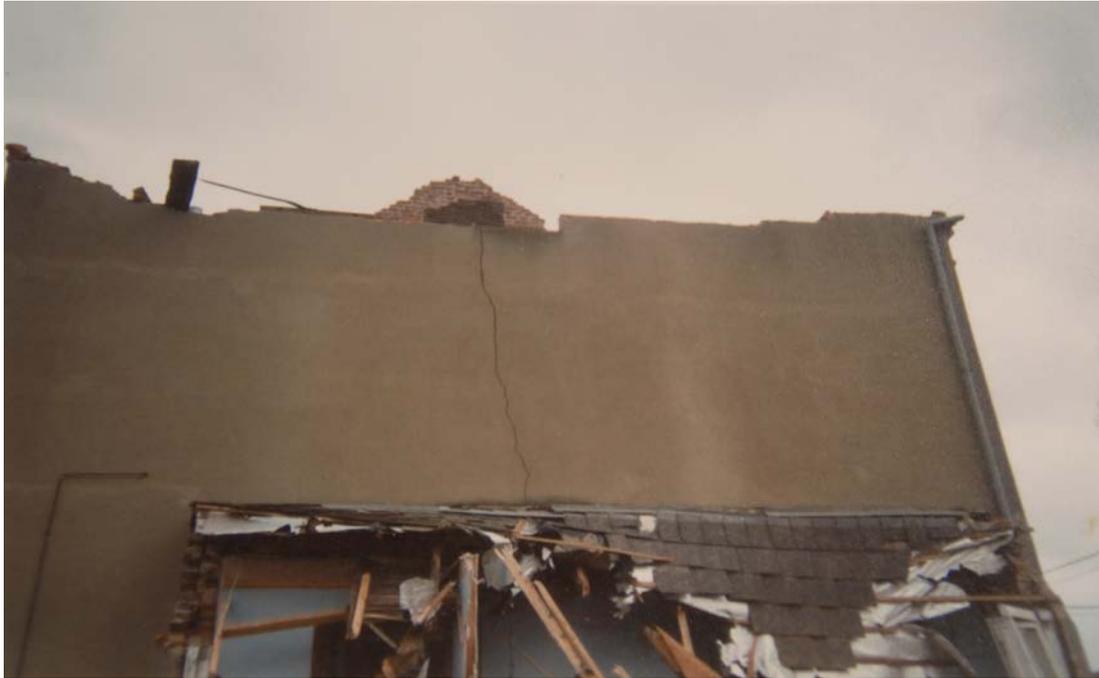
En effet, les vitres explosent, la toiture s'envole entièrement, un pignon s'effondre et une annexe est complètement démolie. De plus, tous les murs de la maison ont bougés et de grandes fissures sont apparentes. Elle a d'ailleurs dû être démolie car elle était instable (intensité F2 - T5).

Photo i. Toiture d'une habitation (14) entièrement envolée et pignon écroulé. On peut également voir une fissure dans le mur. Crédit photo : **José Flabat**.

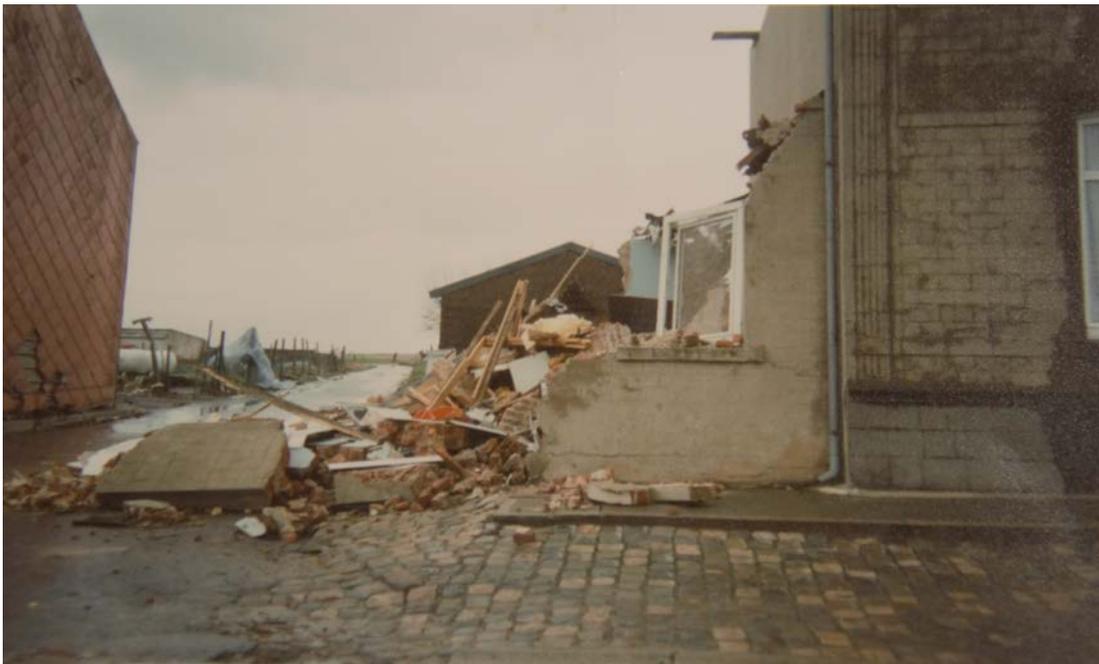
Photo c. Annexe de l'habitation (14) complètement démolie. Crédit photo : **José Flabat**.

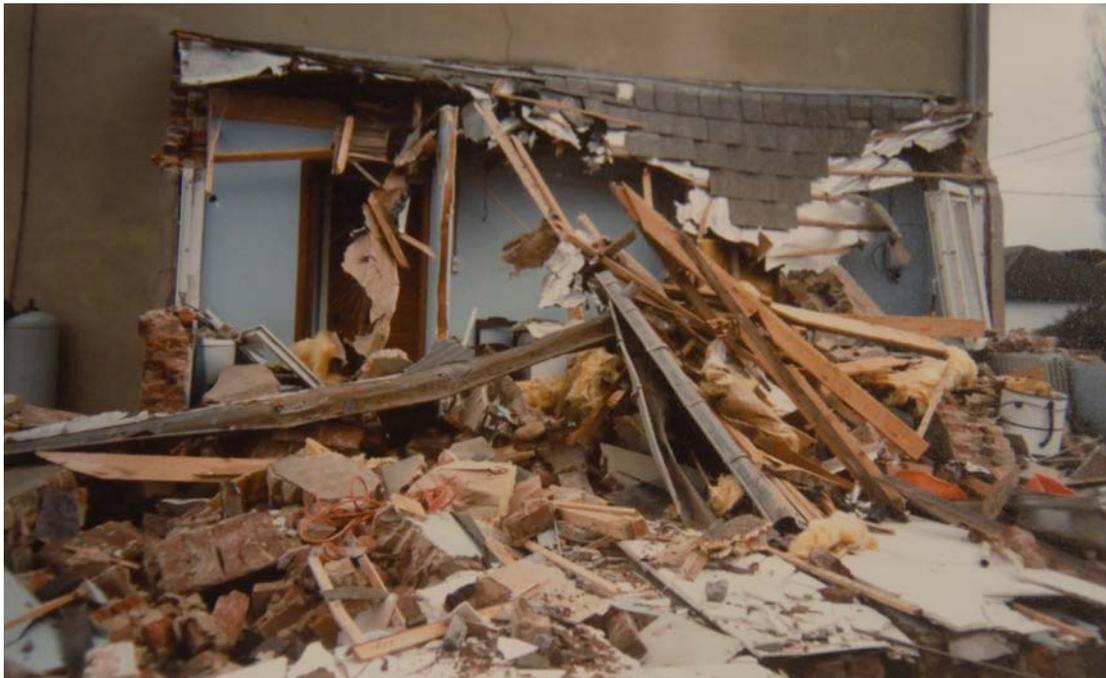
Photo i. Autre vue sur l'annexe détruite. Crédit photo : José Flabat.
