Tornade F3 de Waulsort du 29 avril 2018

Dossier

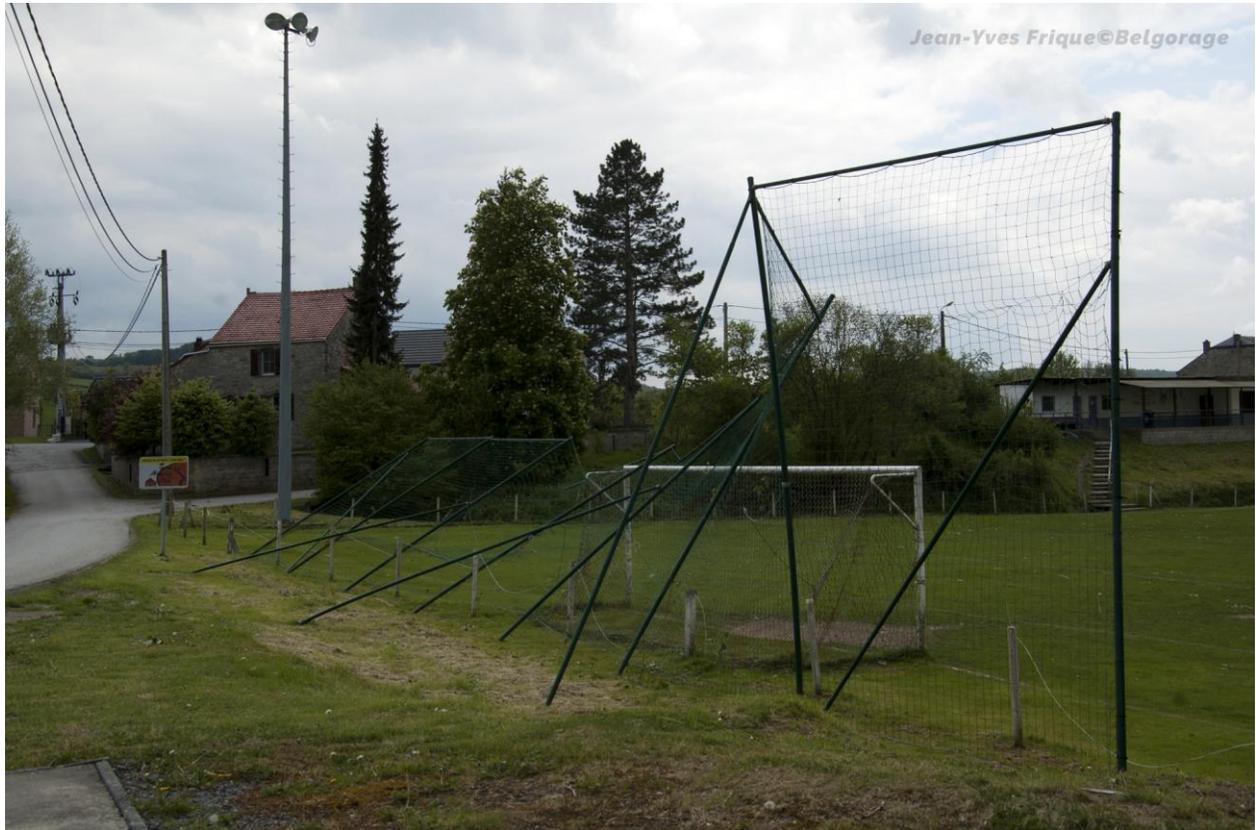
Dégâts observés au terrain de football de Dion. La clôture est couchée et les éclairages sont endommagés.

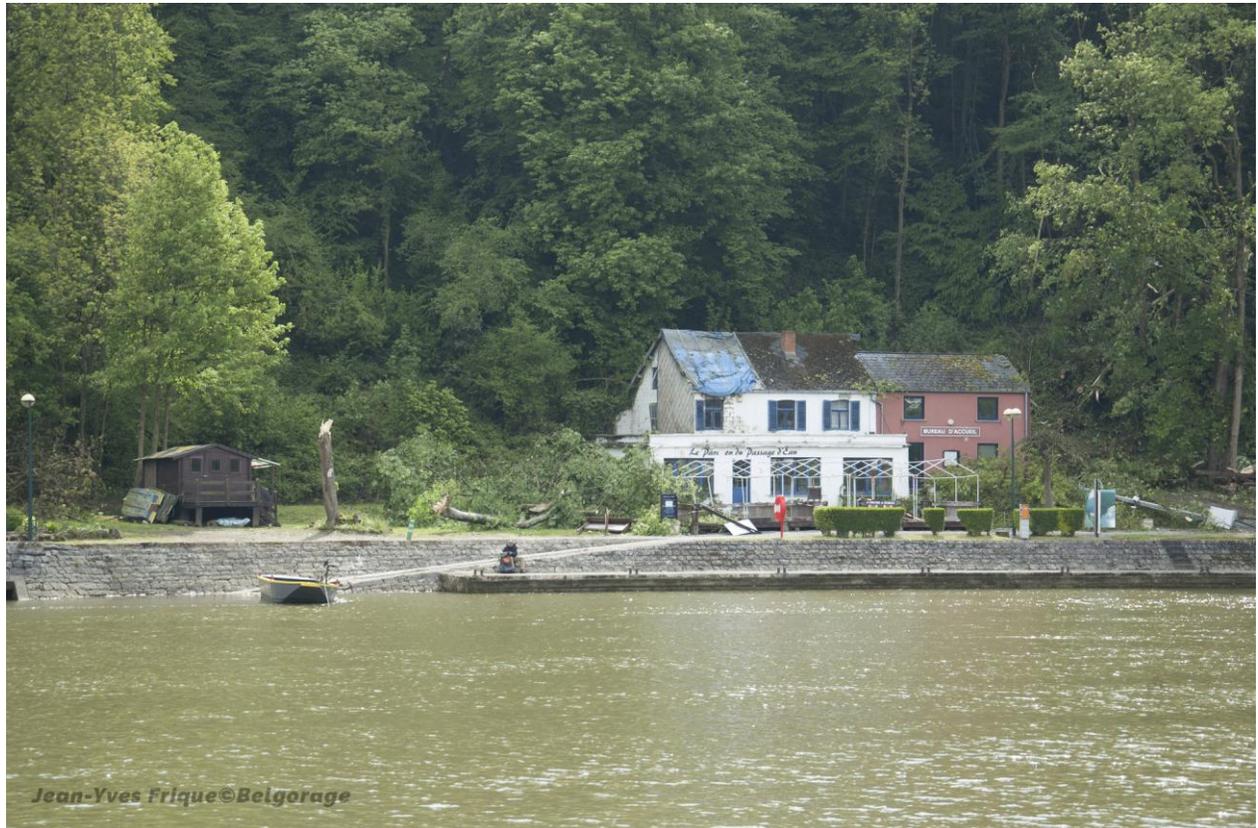
Dégâts provoqués par la tornade à la Capitainerie de Waulsort.

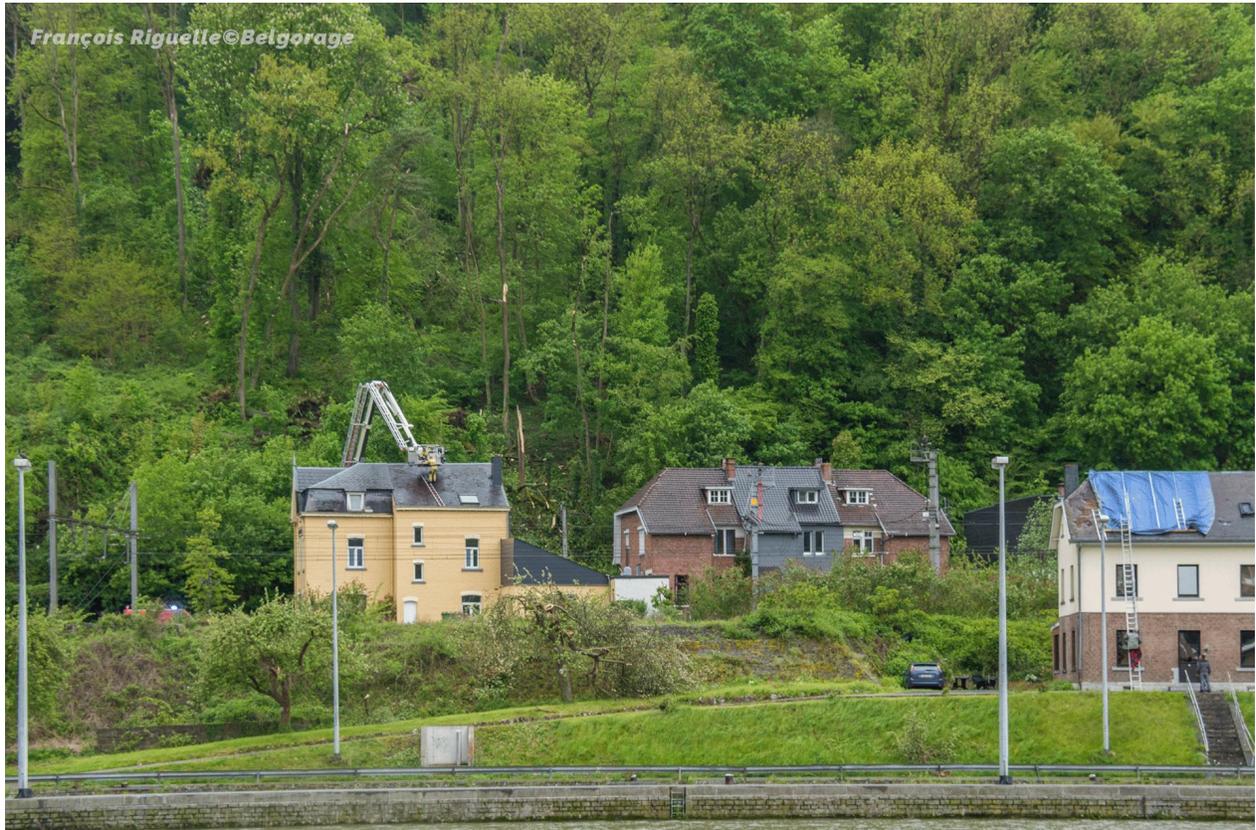
Domages causés par le tourbillon aux habitations de Bouvignes-sur-Meuse.

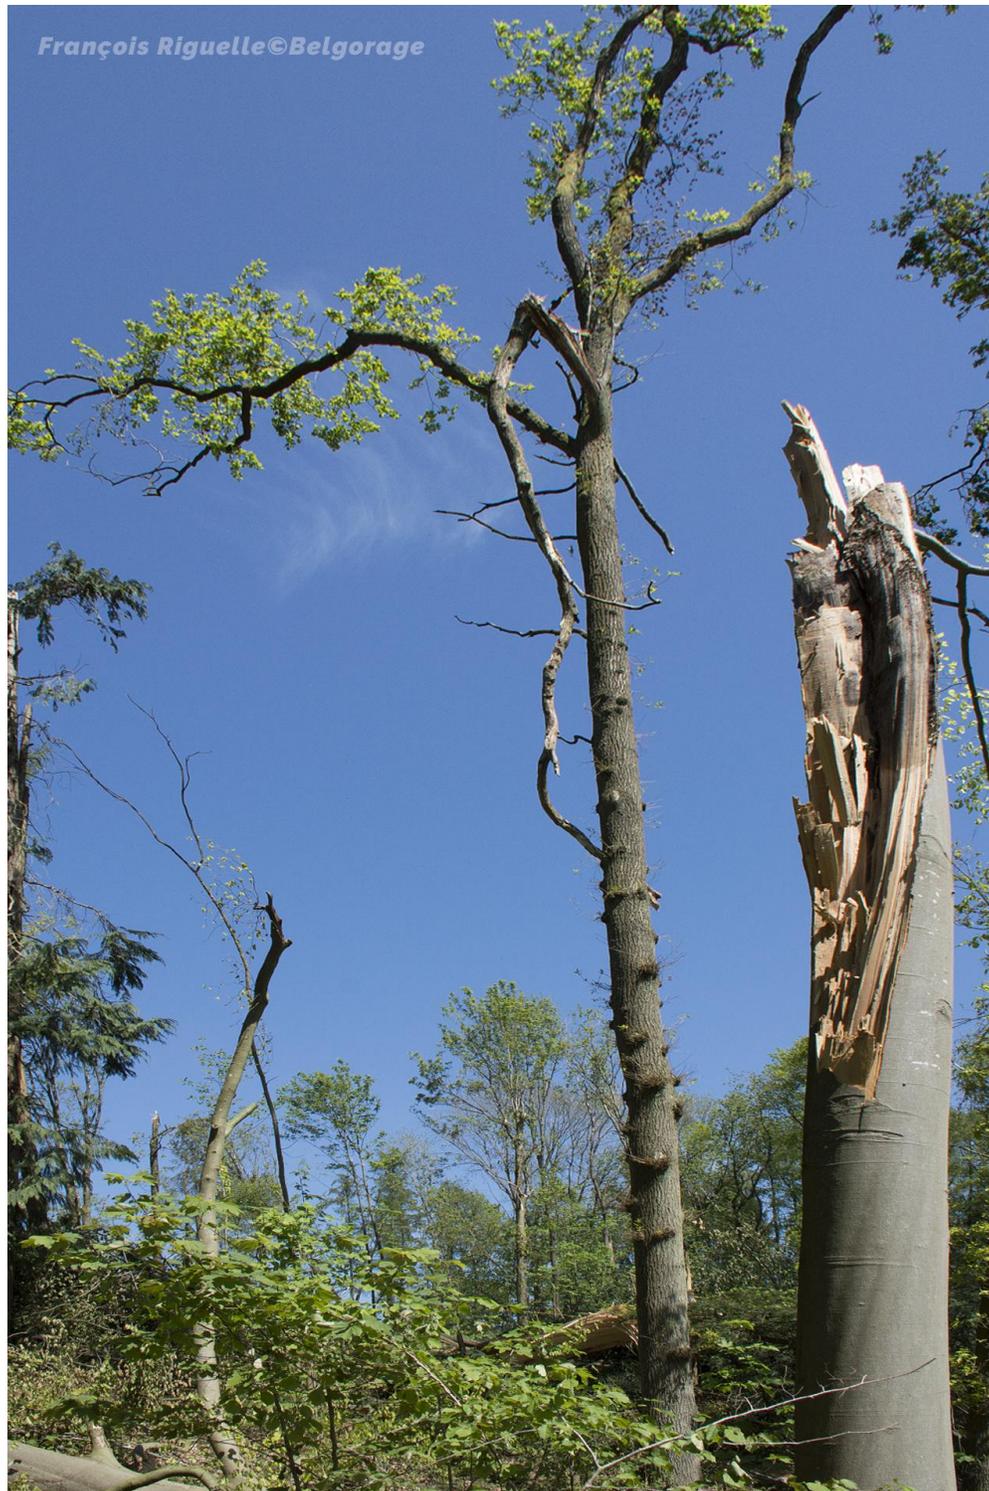
Hêtre sectionné dans une propriété d'Evrehailles.

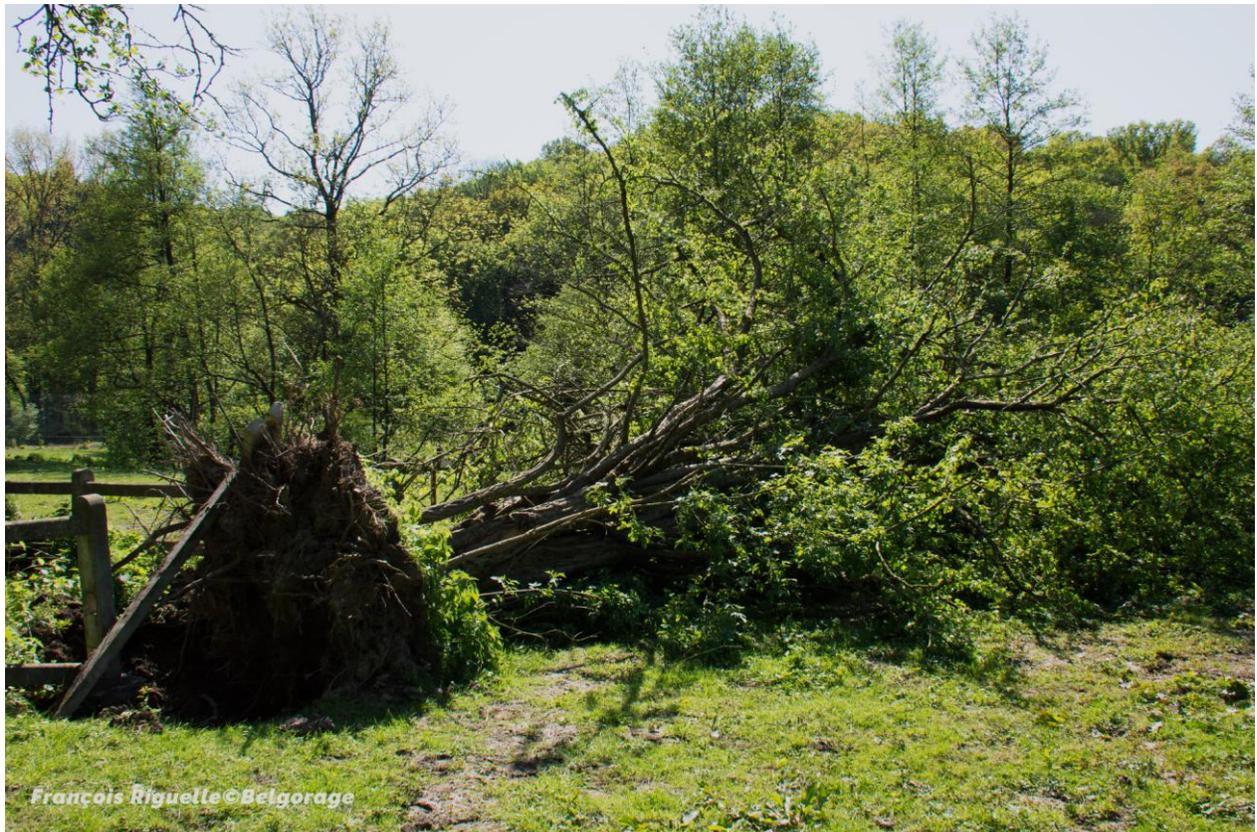
Aubépine déraciné dans une prairie de Bauche (11) par la tornade.

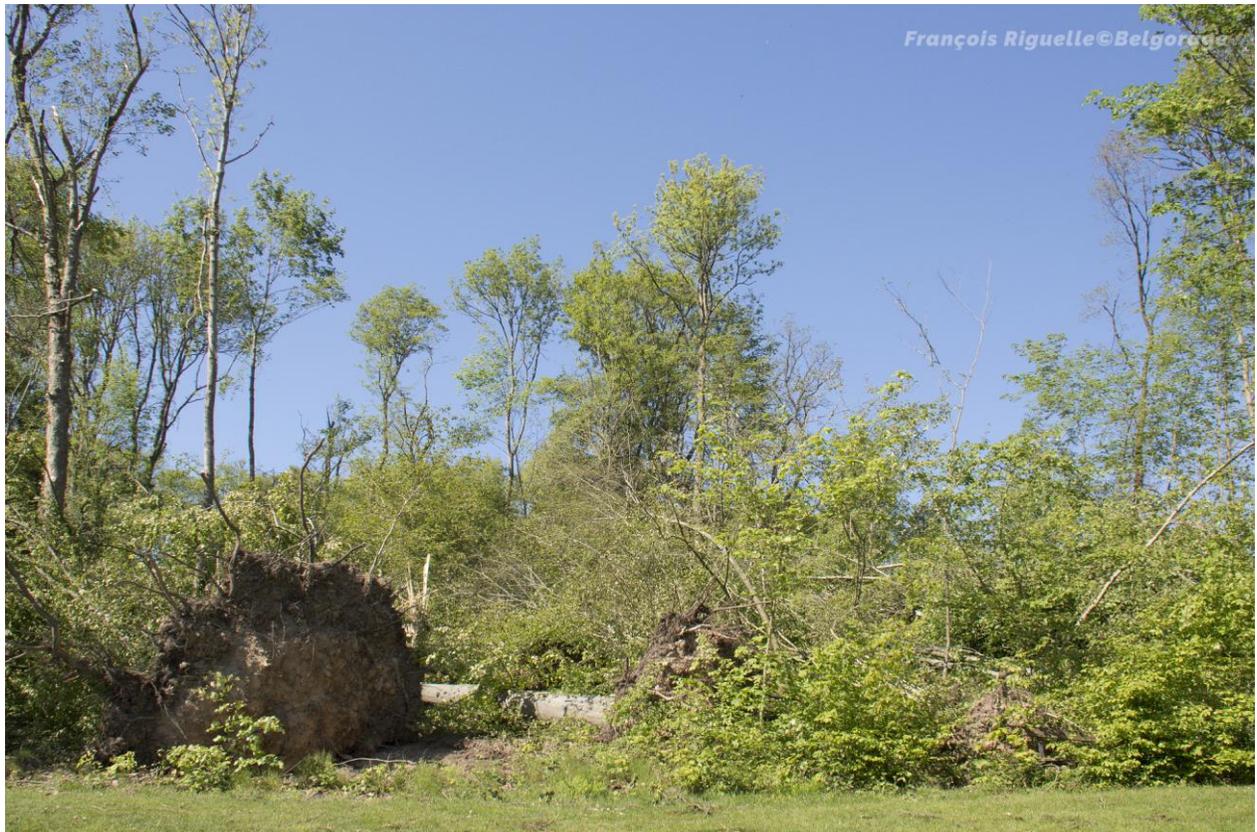
De nombreux arbres ont été abattus dans le parc du domaine de Ronchinne (12).

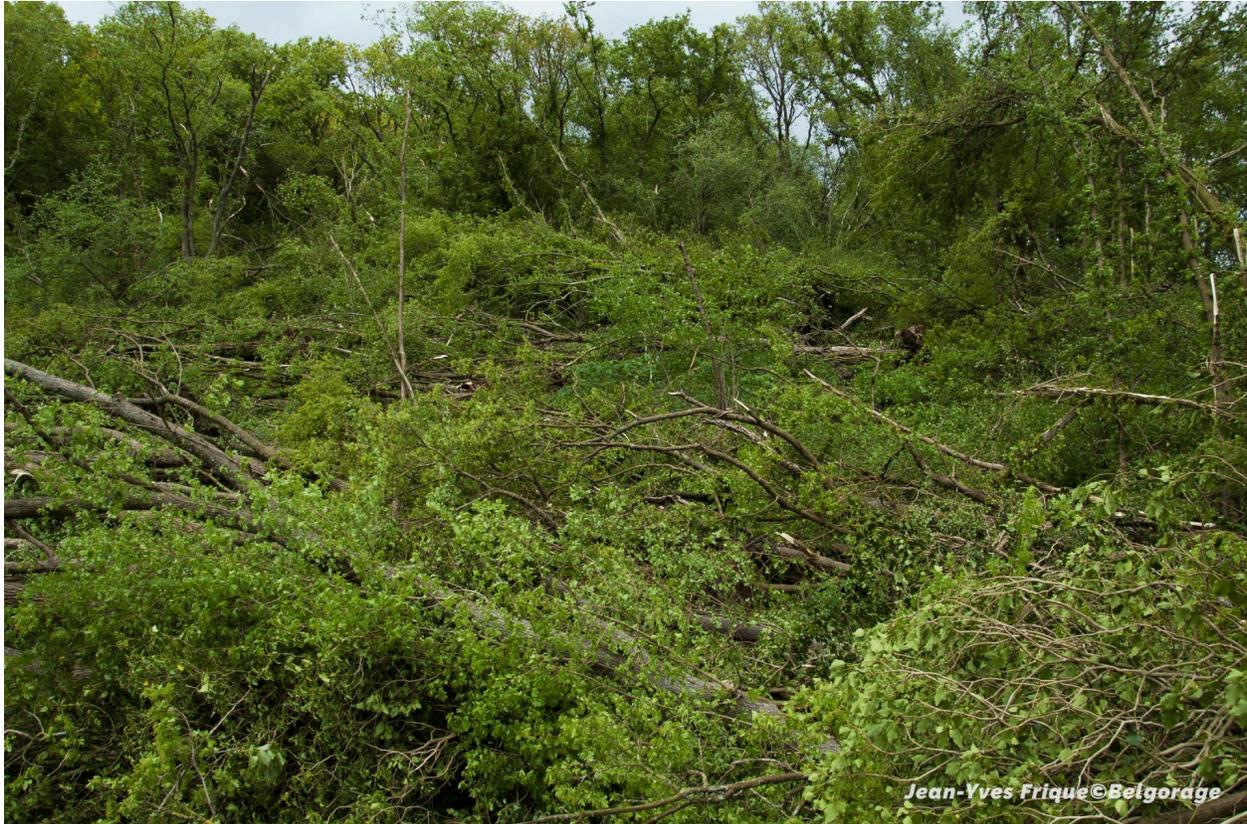
De nombreux arbres ont été abattus au passage de la rafale descendante dans une parcelle forestière située juste à côté du terrain de football de Dion (2).

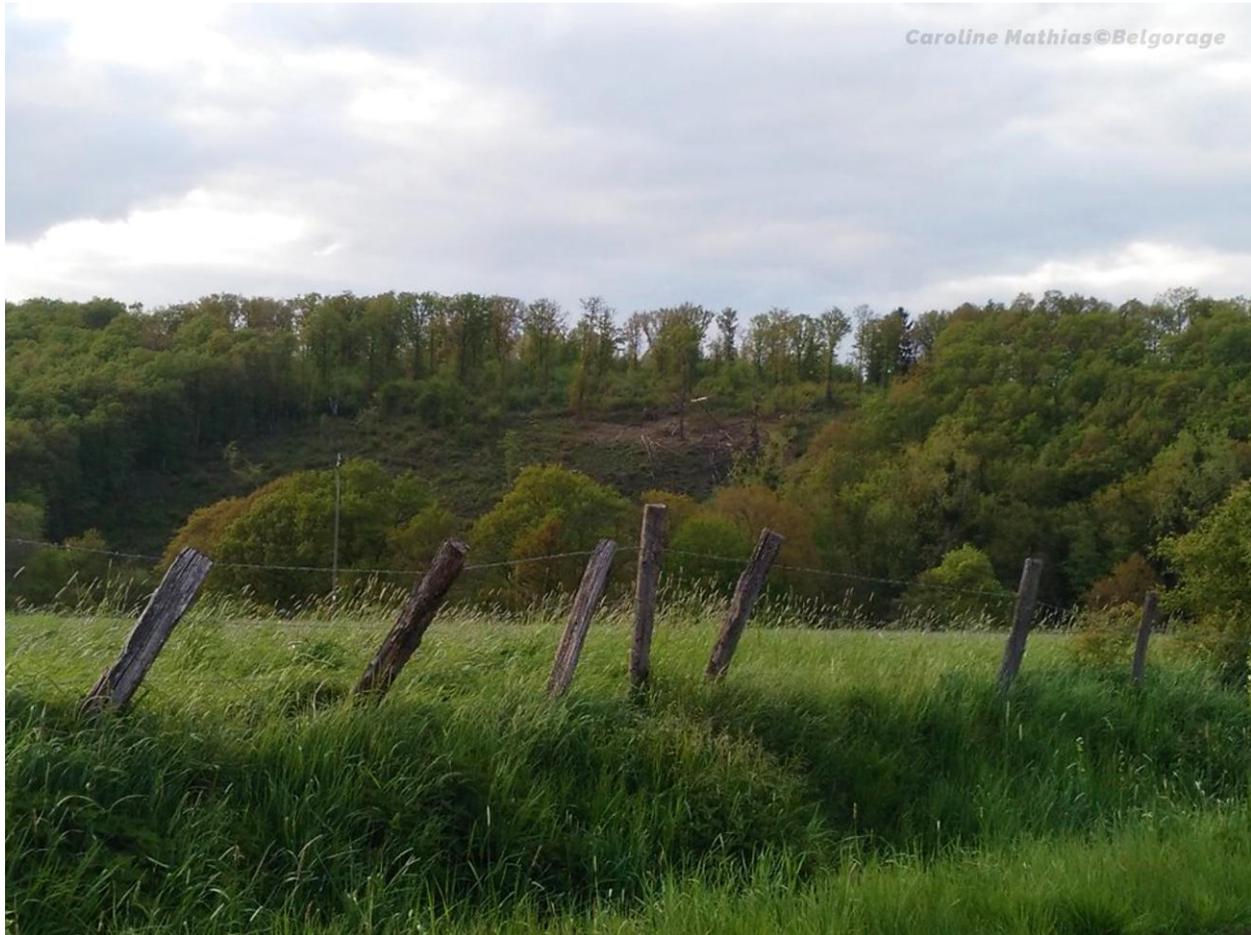
Arbres déracinés et endommagés par le tourbillon dans une parcelle forestière difficilement accessible (3).

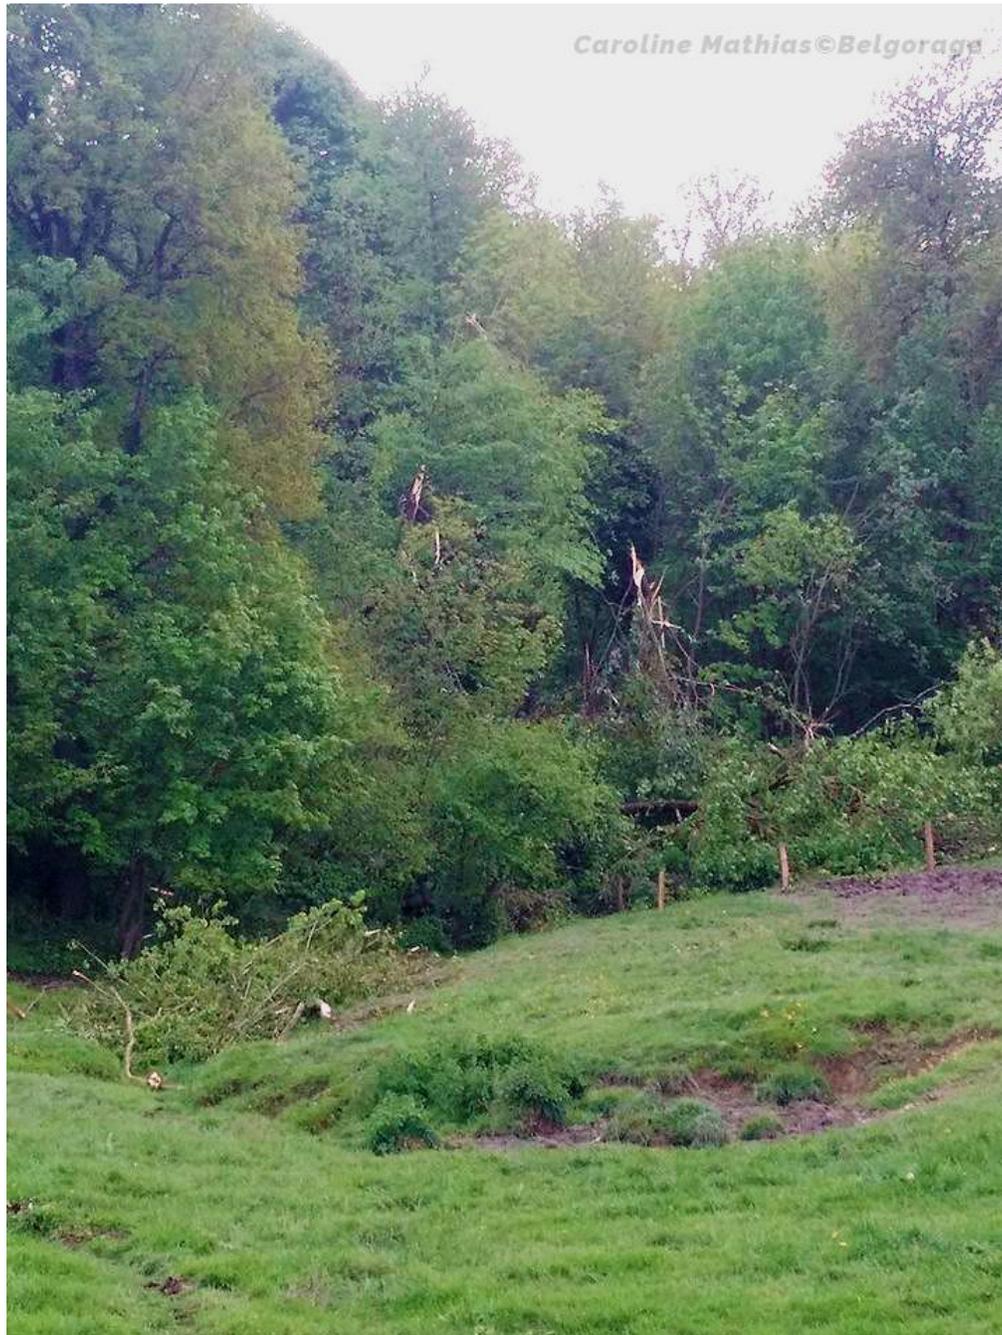
Arbres sectionnés par le tourbillon près d'une ferme de Mesnil-Saint-Blaise (5).

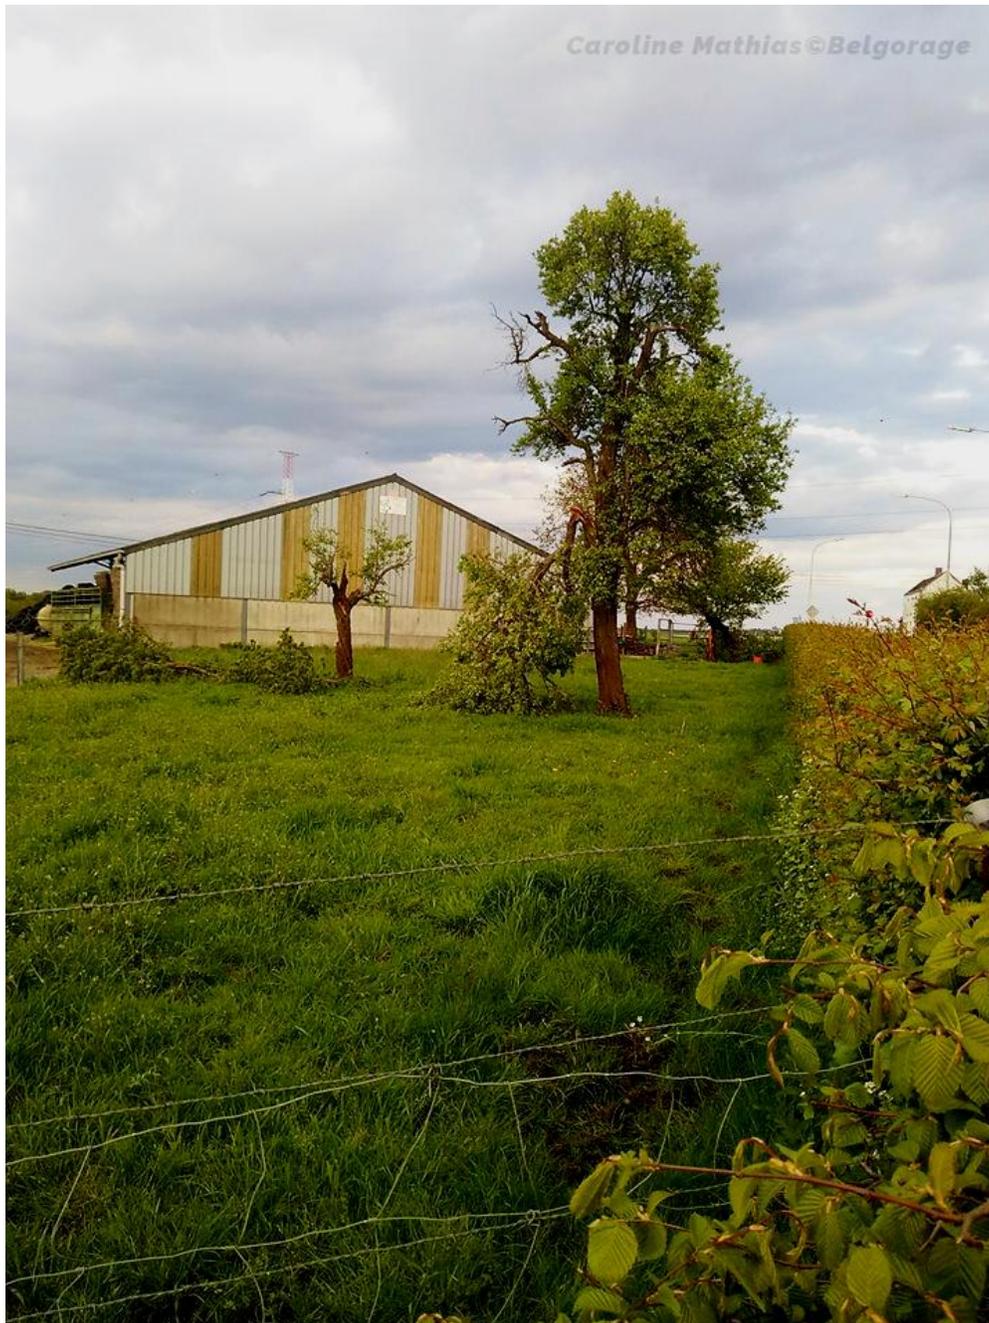
Arbres fruitiers endommagés par le passage de la tornade dans une exploitation agricole de Mesnil-Saint-Blaise (5).

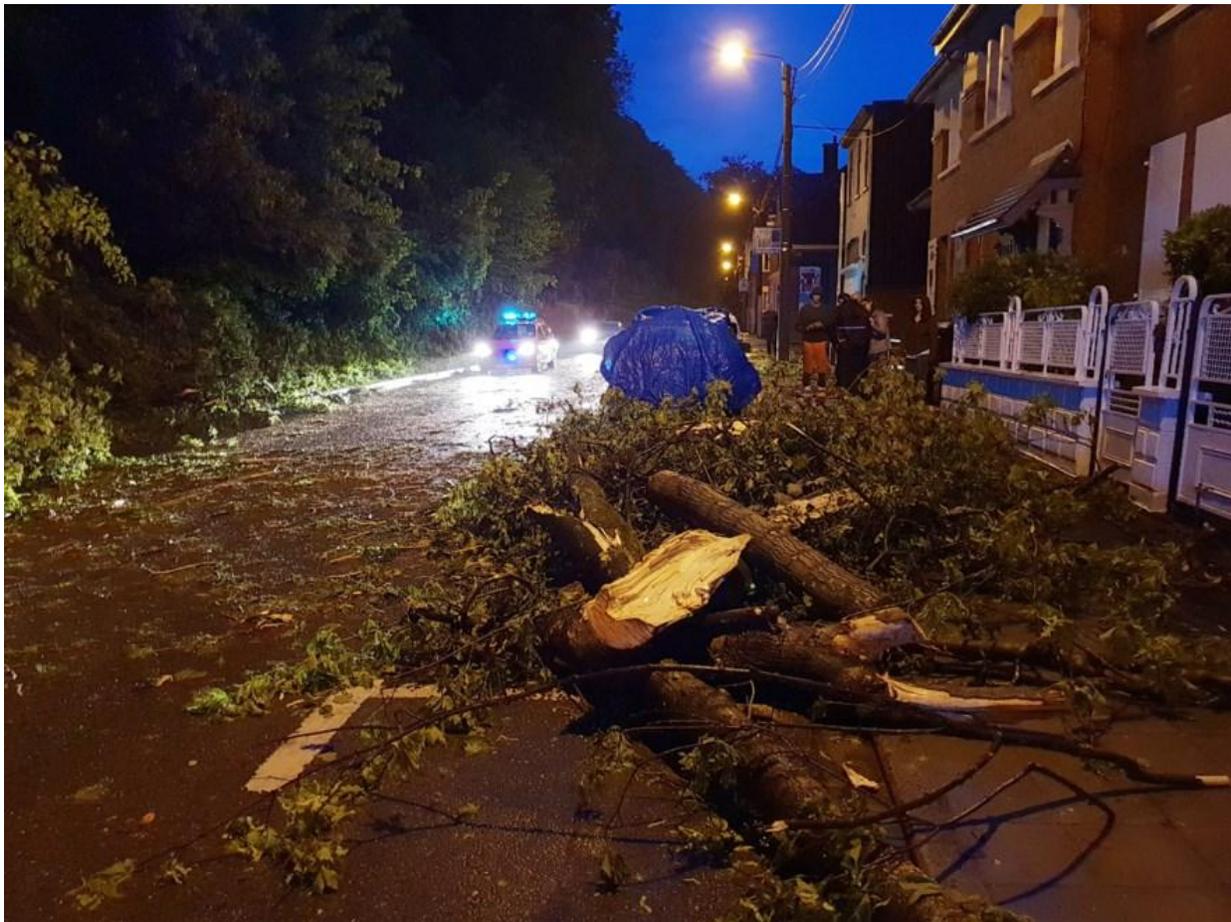
Domages constatés à Bouvignes-sur-Meuse après le passage de la tornade (12).
Source : Vers l'Avenir - Crédit photo : Non communiqué

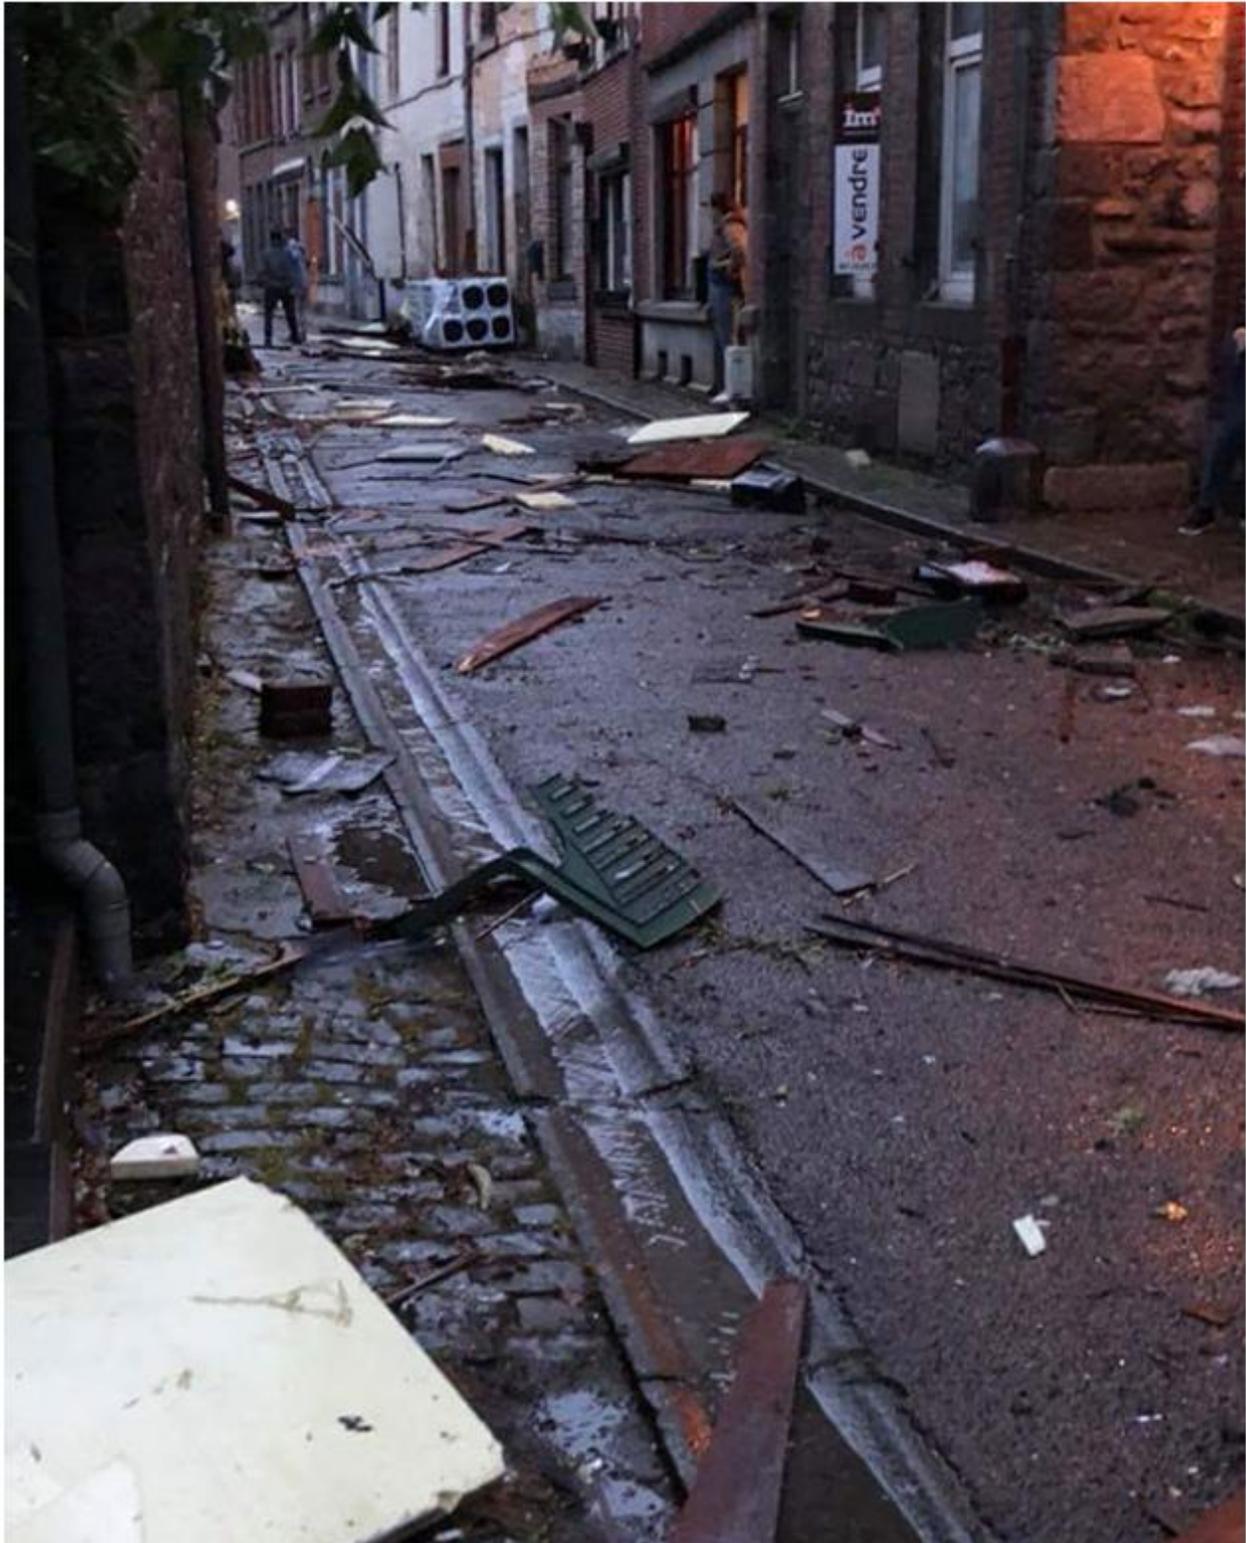
Le vortex laisse derrière lui de nombreux débris dans les rues de Leffe (13).
Source : RTL Info - Crédit photo : Non communiqué

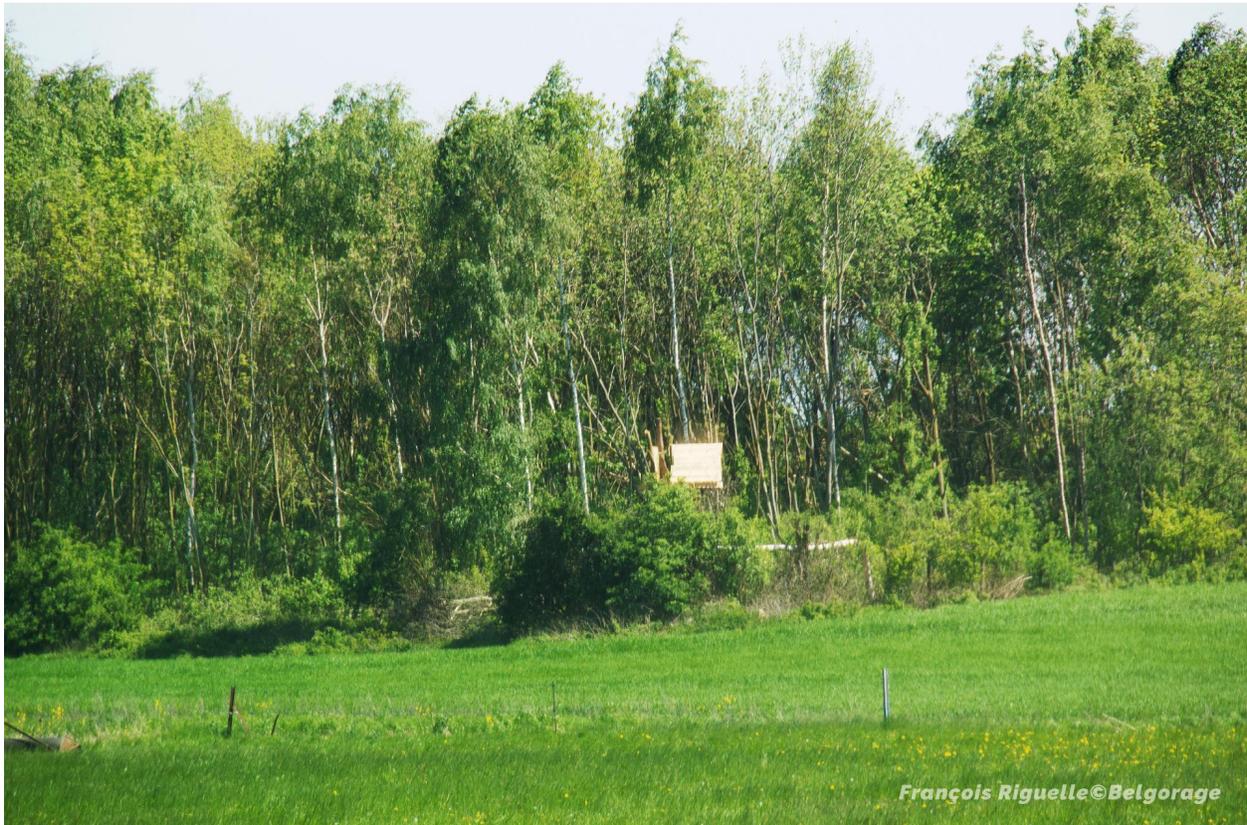
Abris de chasse envolés et arbres déracinés par la tornade dans un bosquet en amont d'Evrehailles (1).

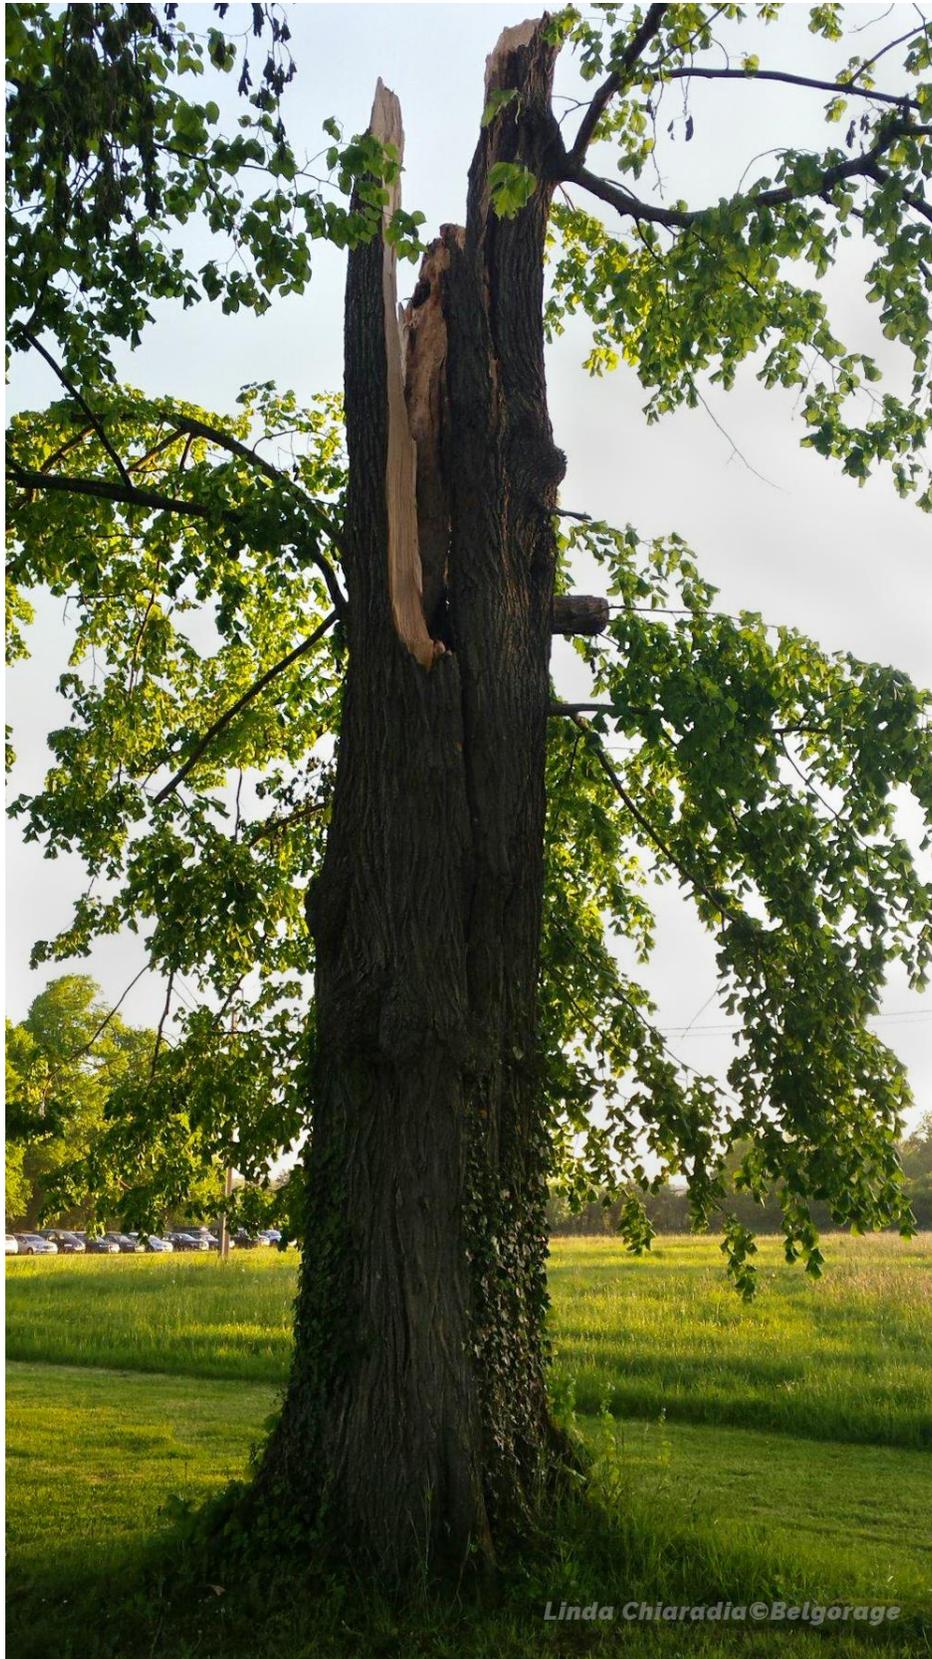
Tilleul sectionné par la tornade au château-ferme d'Arche à Maillen (11).

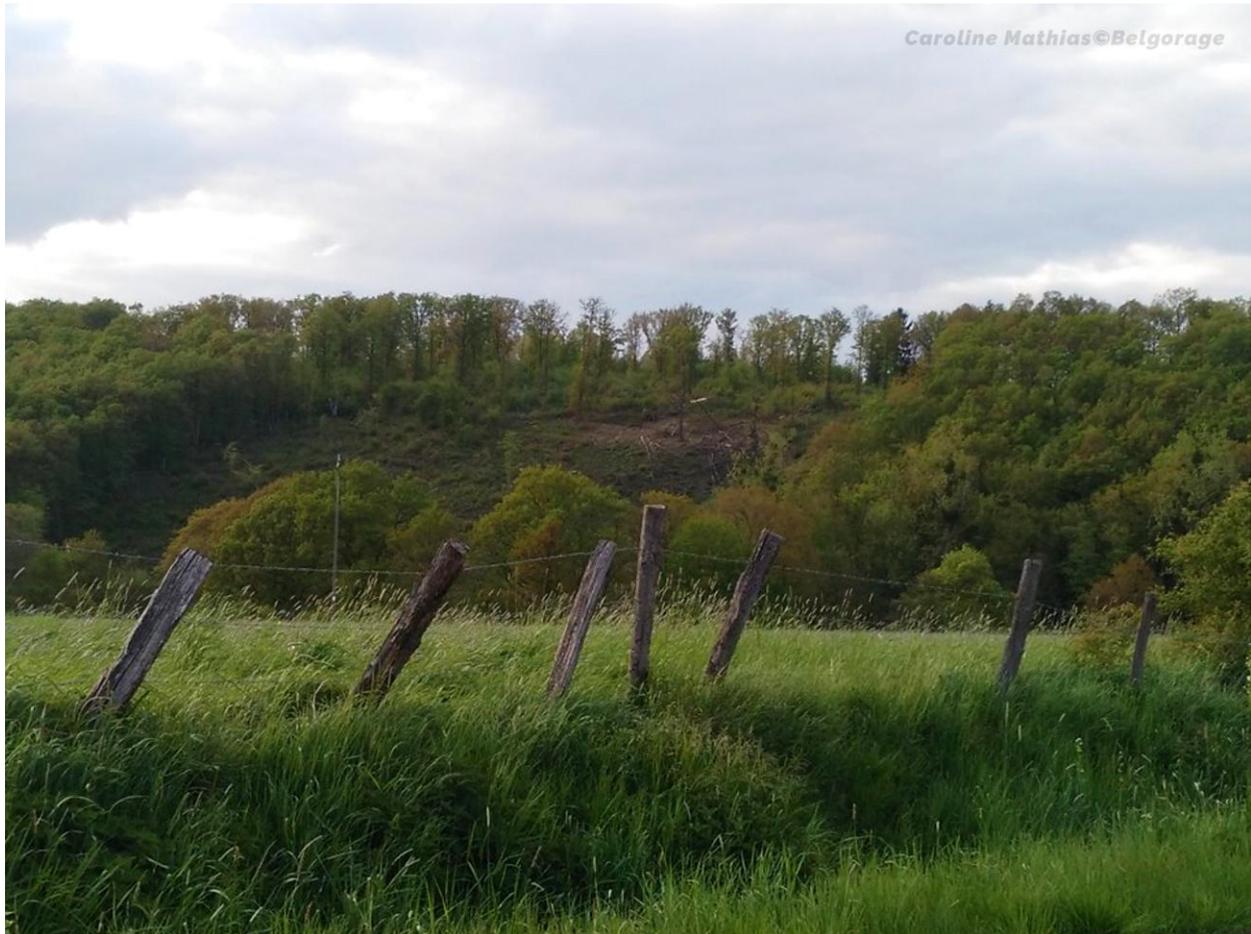
Arbres déracinés probablement par le vortex sur une colline boisée (9).

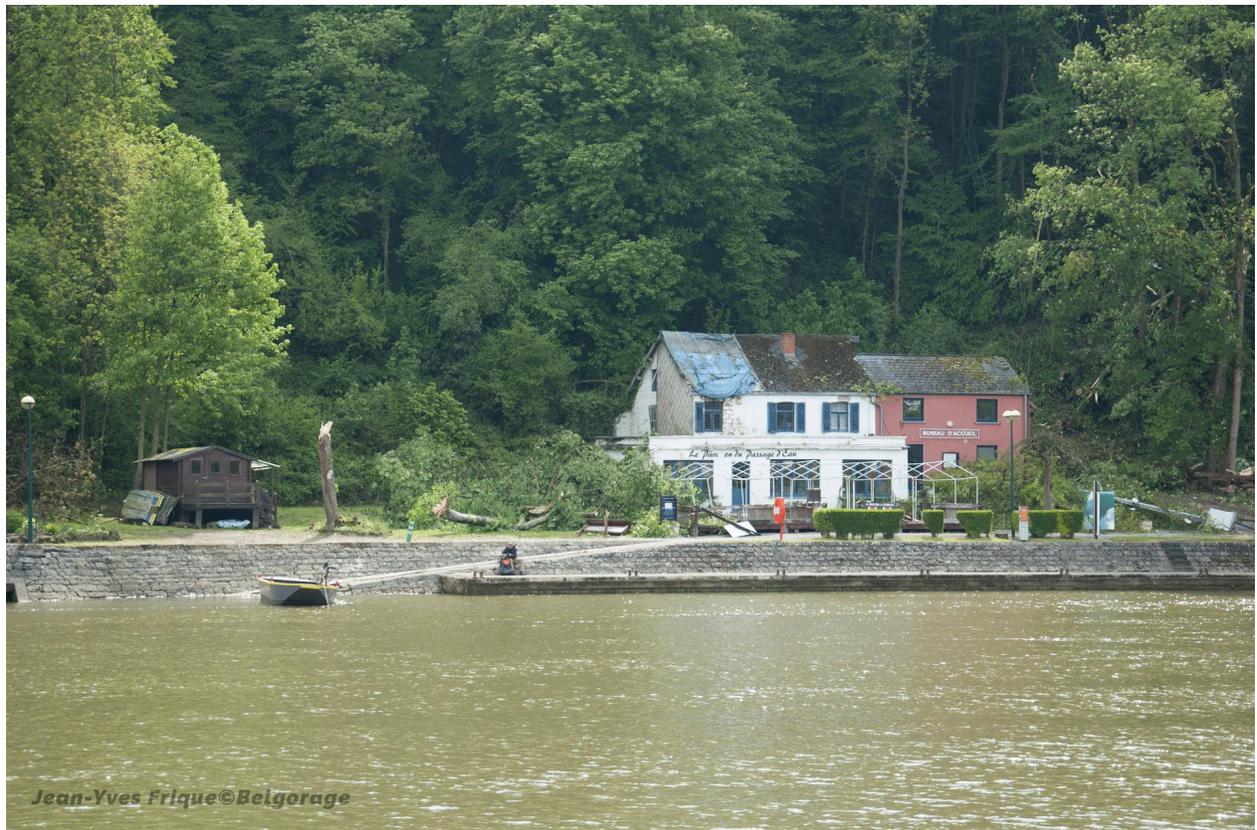
Dégâts observés à la Capitainerie de Waulsort (2).

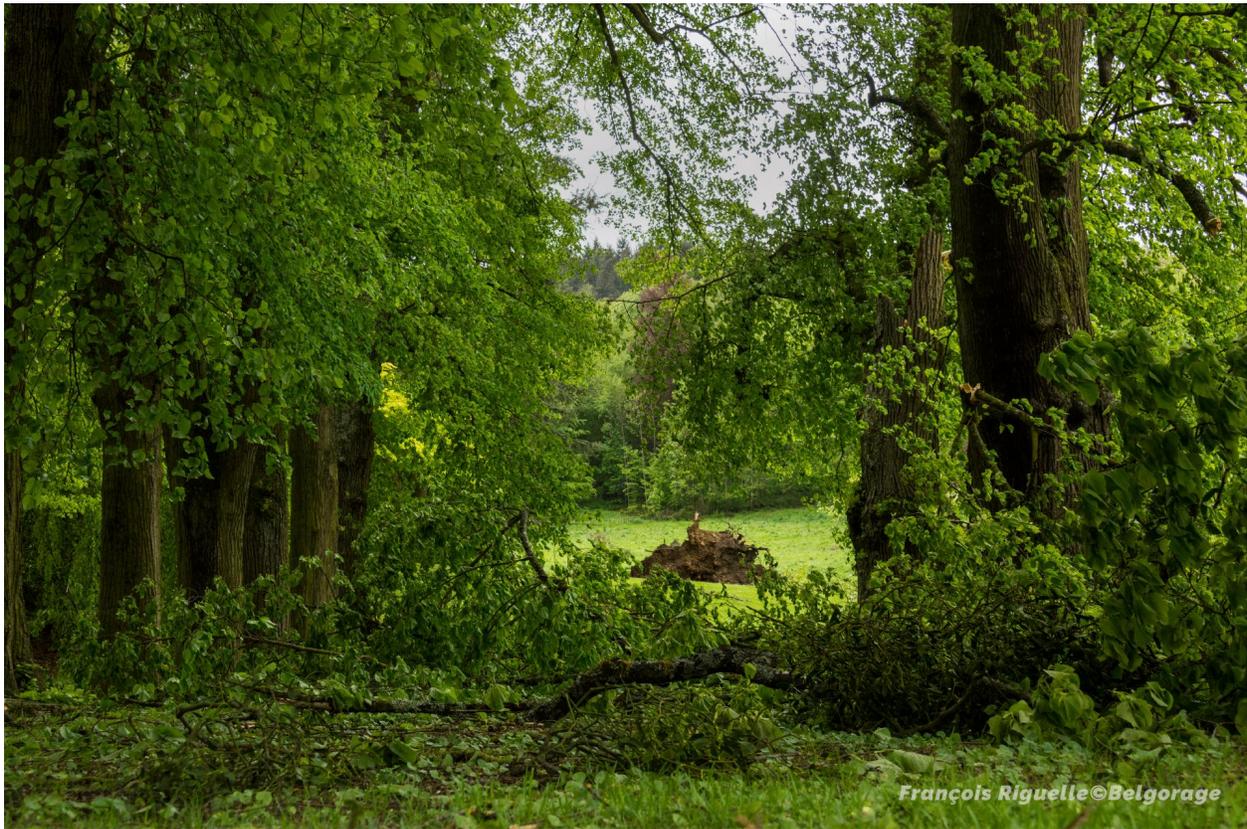
Arbres endommagés dans le parc du château de Waulsort (3).

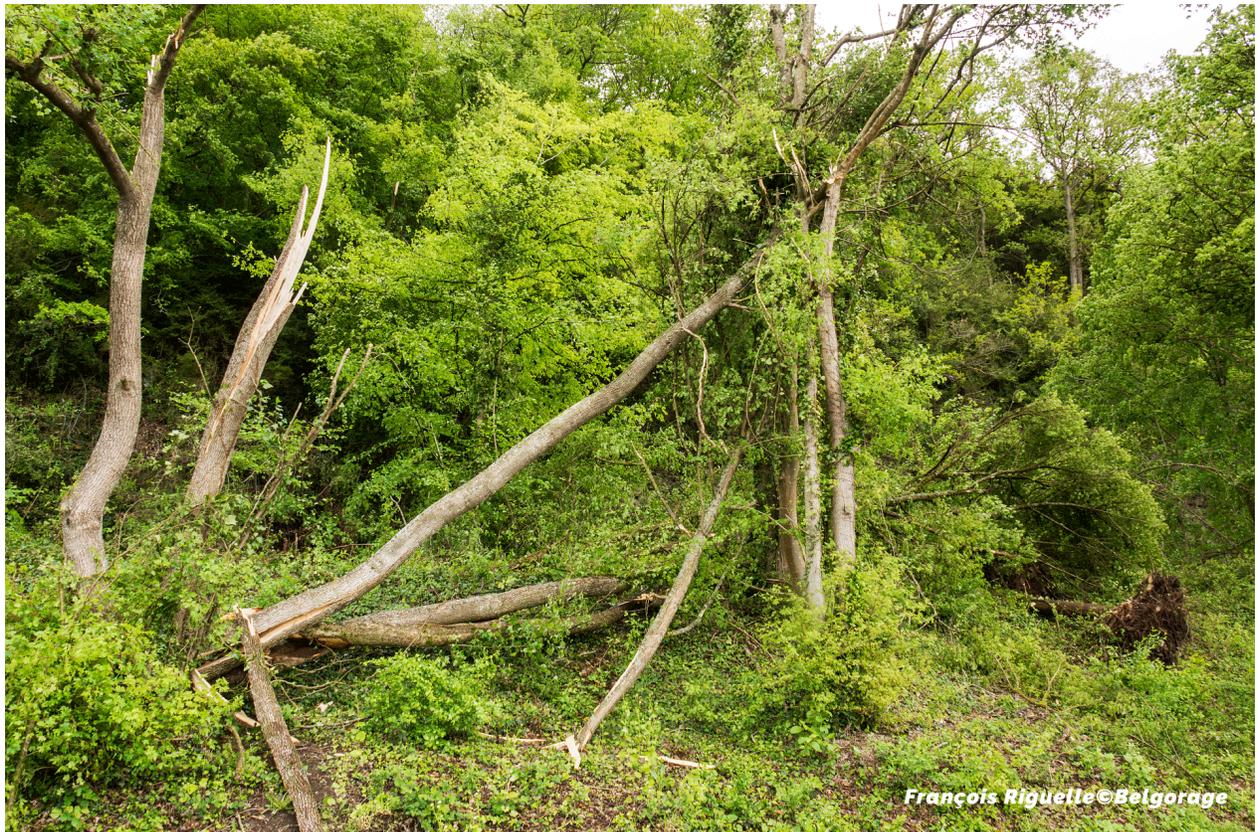
Endroit où la tornade change de trajectoire pour gravir la pente boisée (5).

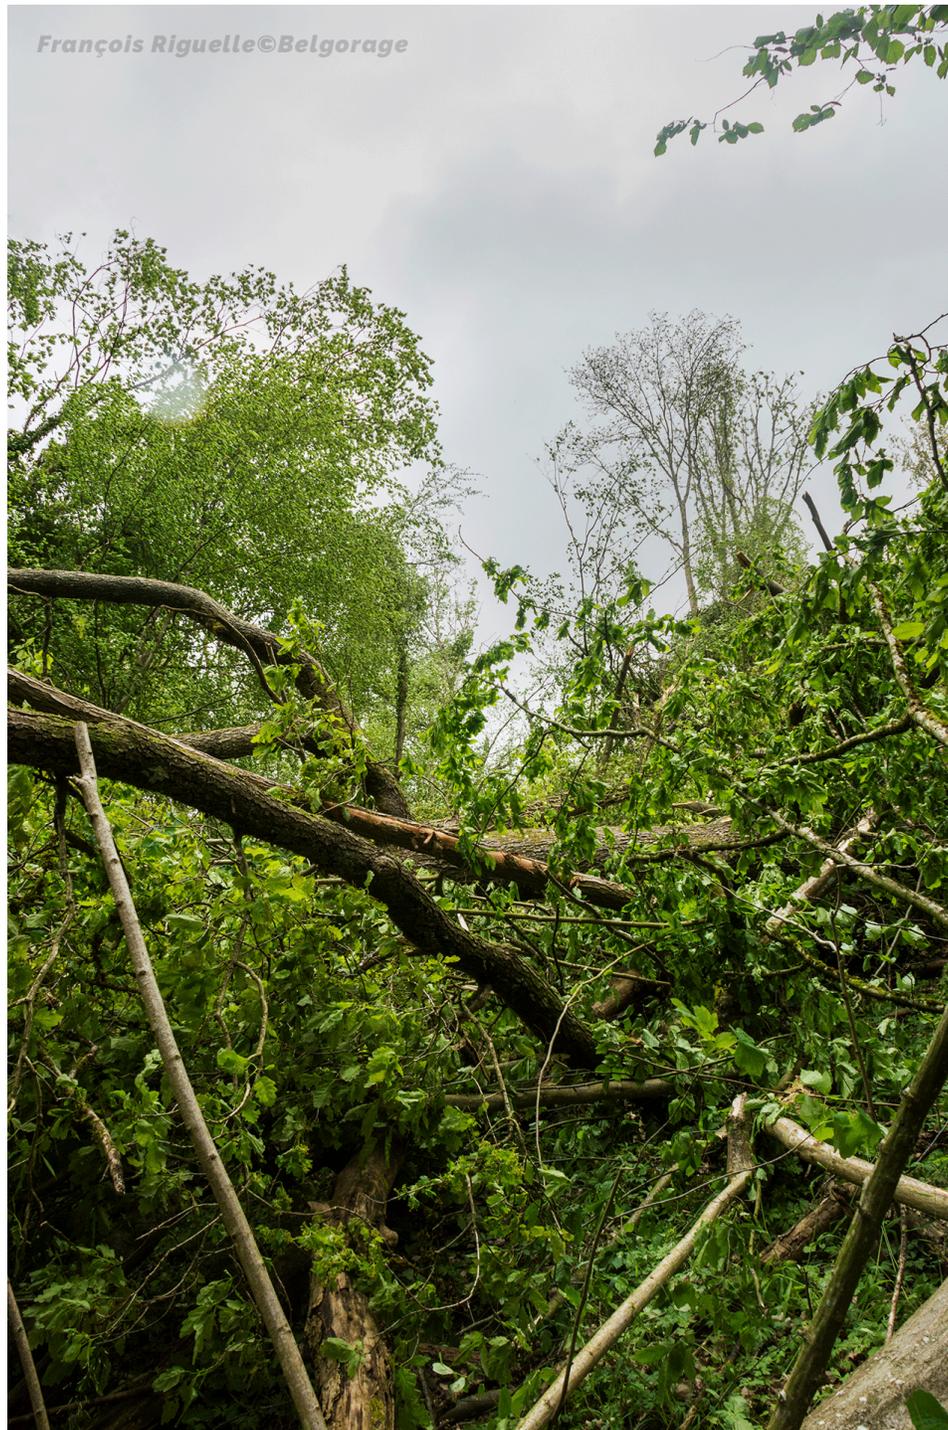
Les dégâts constatés dans le bois entre Waulsort et Lenne sont considérables (6).
