Tornade F3 de Waulsort du 29 avril 2018

Dossier

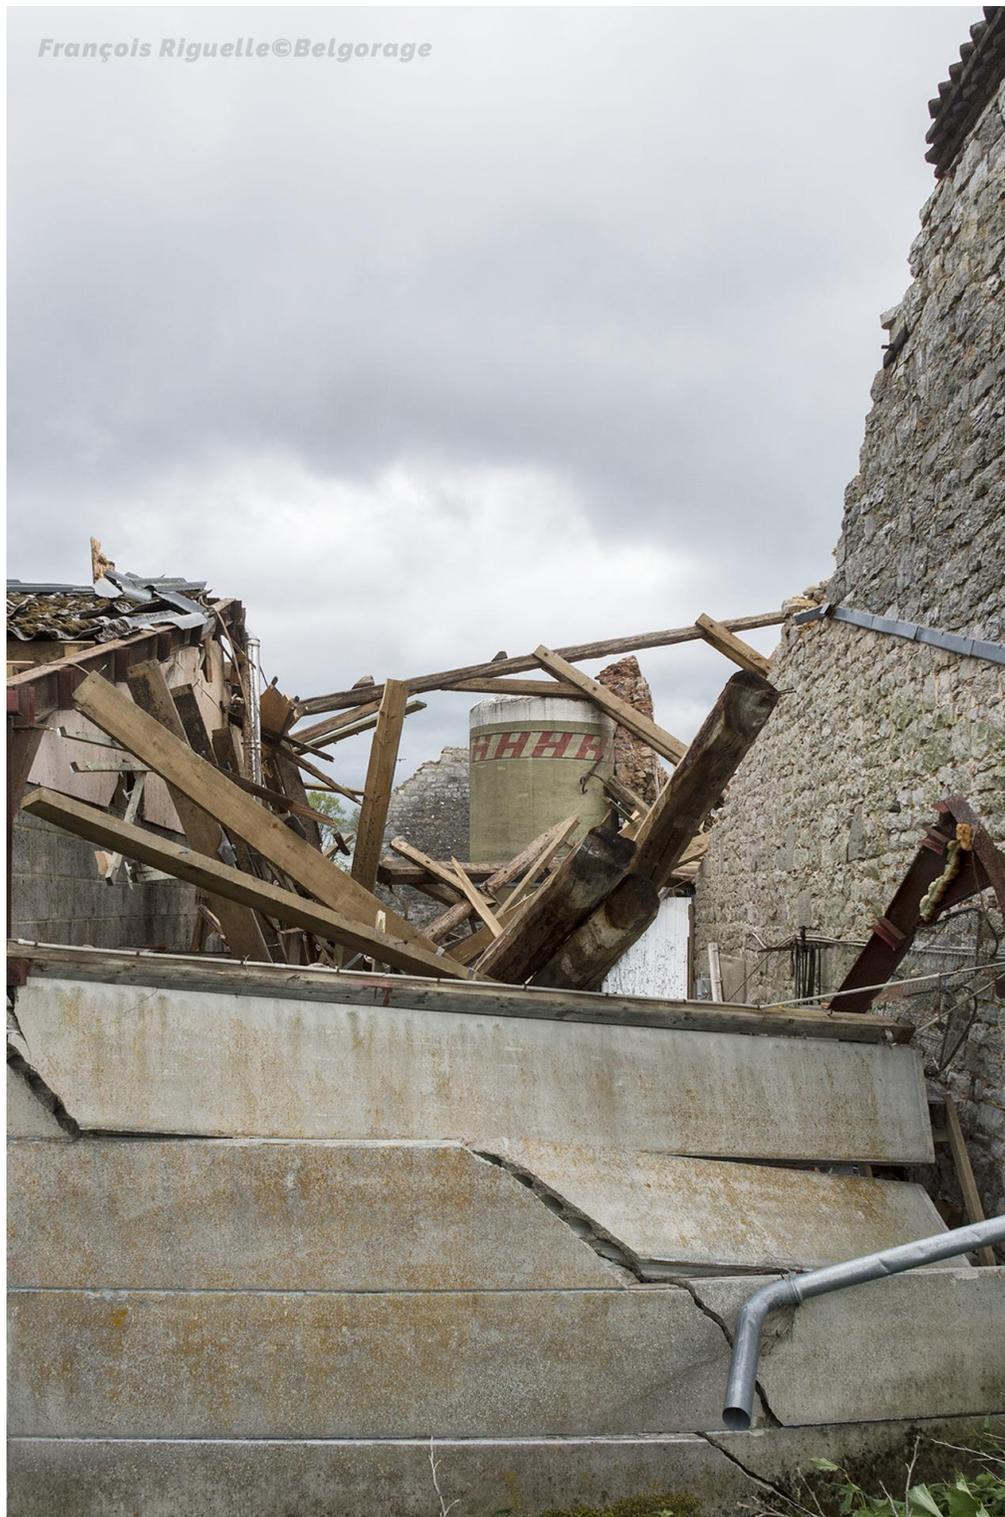
Hangar et mur en partie effondrés suite au passage du tourbillon (2).

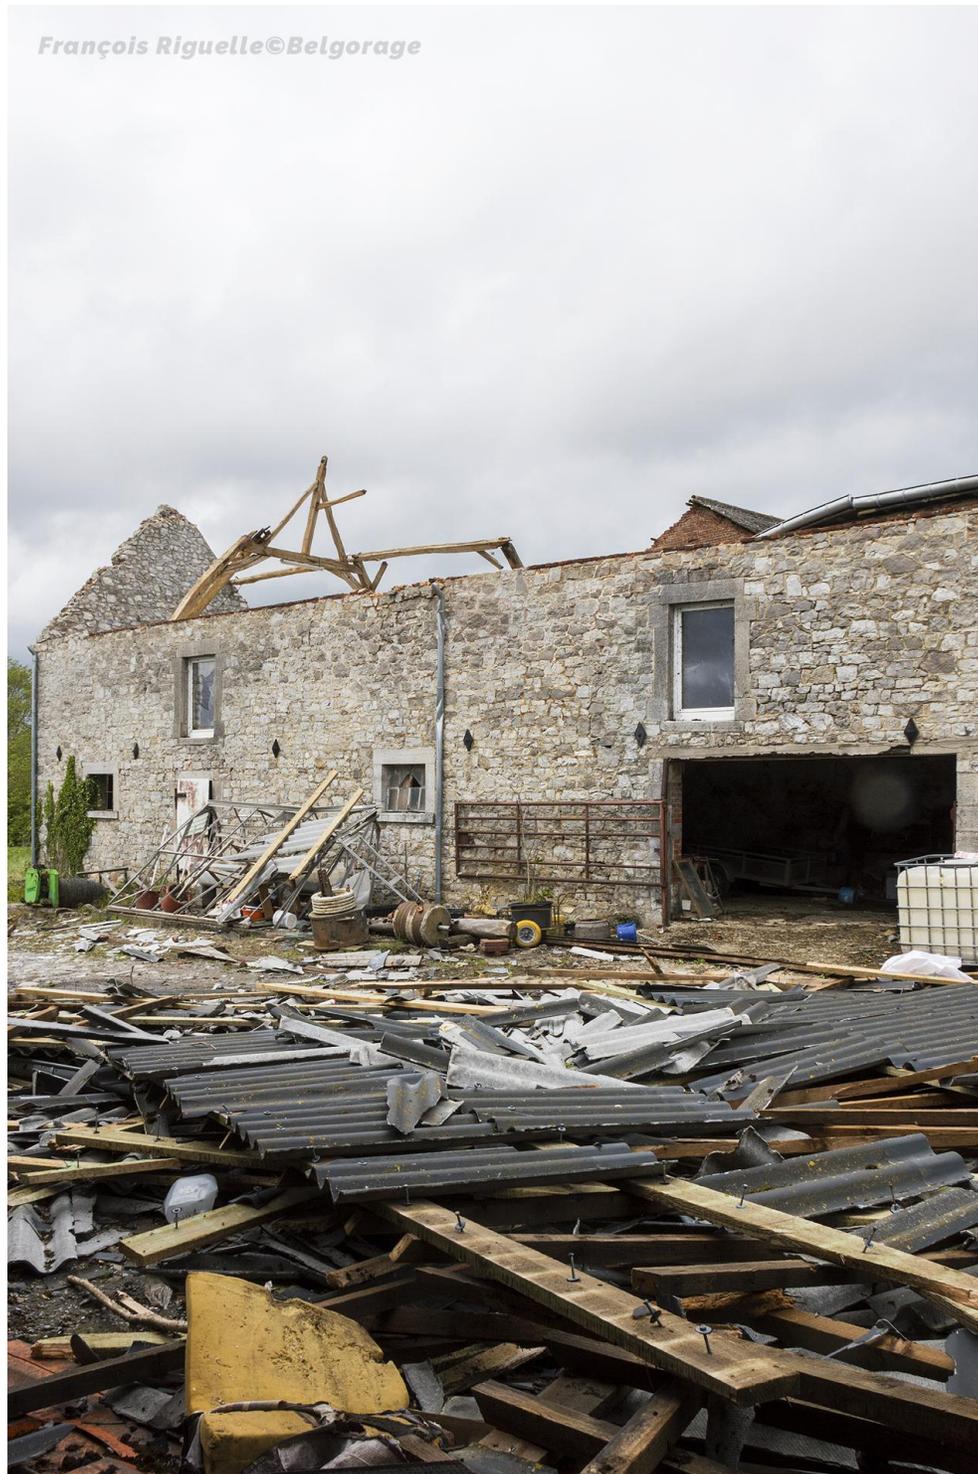
Bâtiment fortement endommagé par la tornade (3).

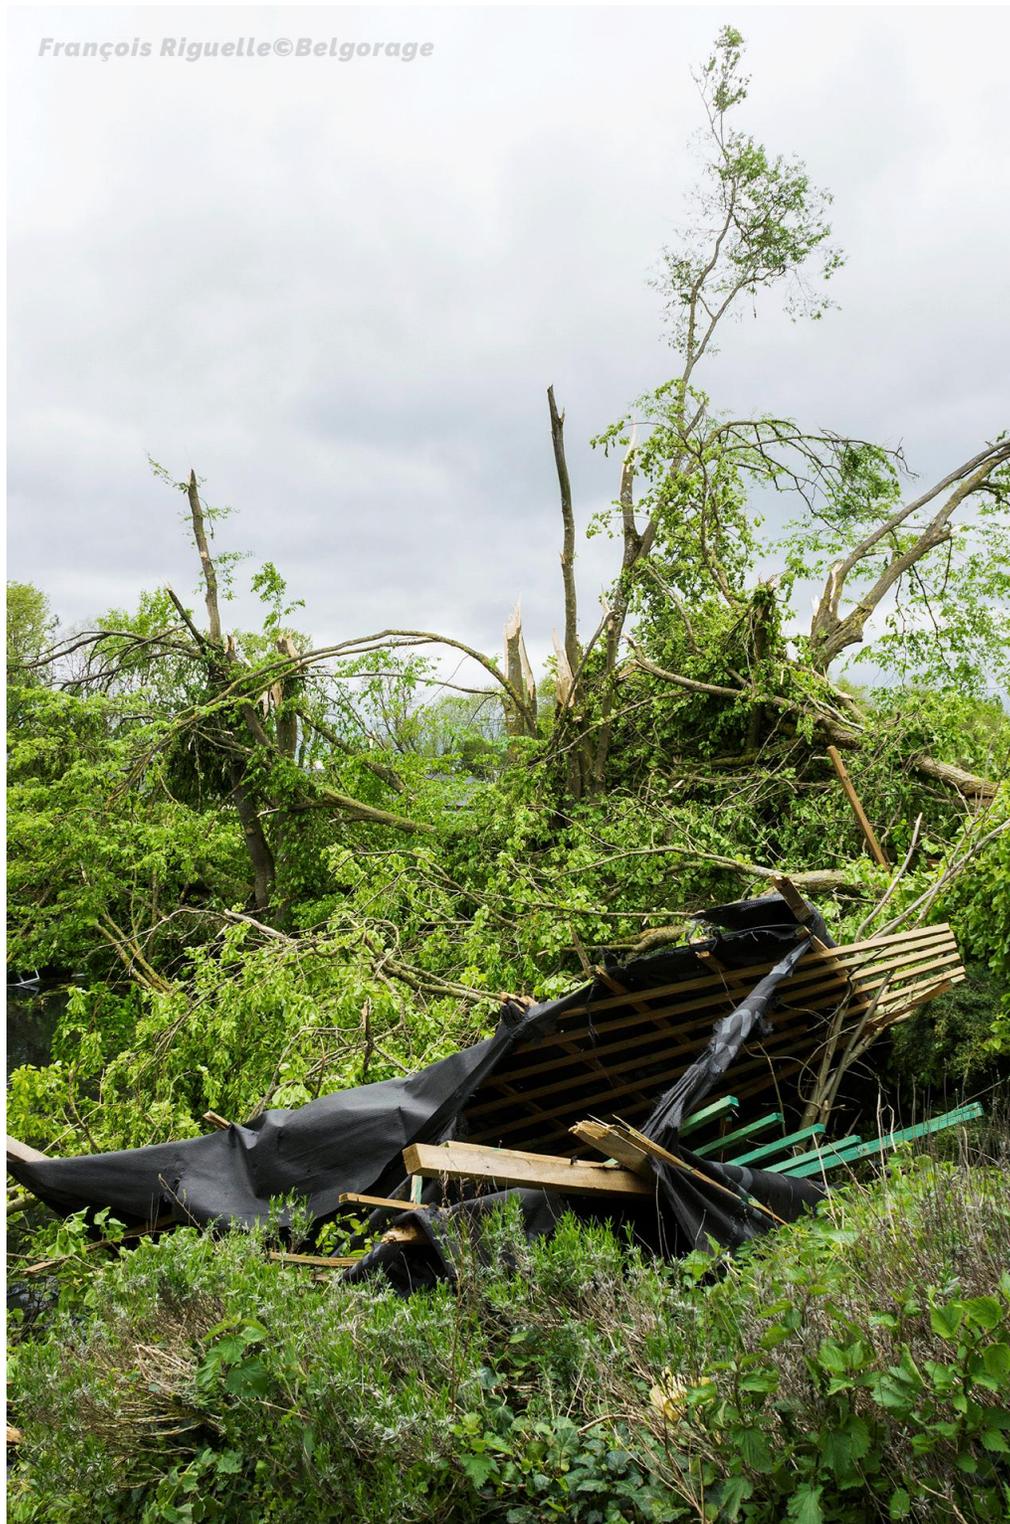
Arbres fortement endommagés à Lenne (13).

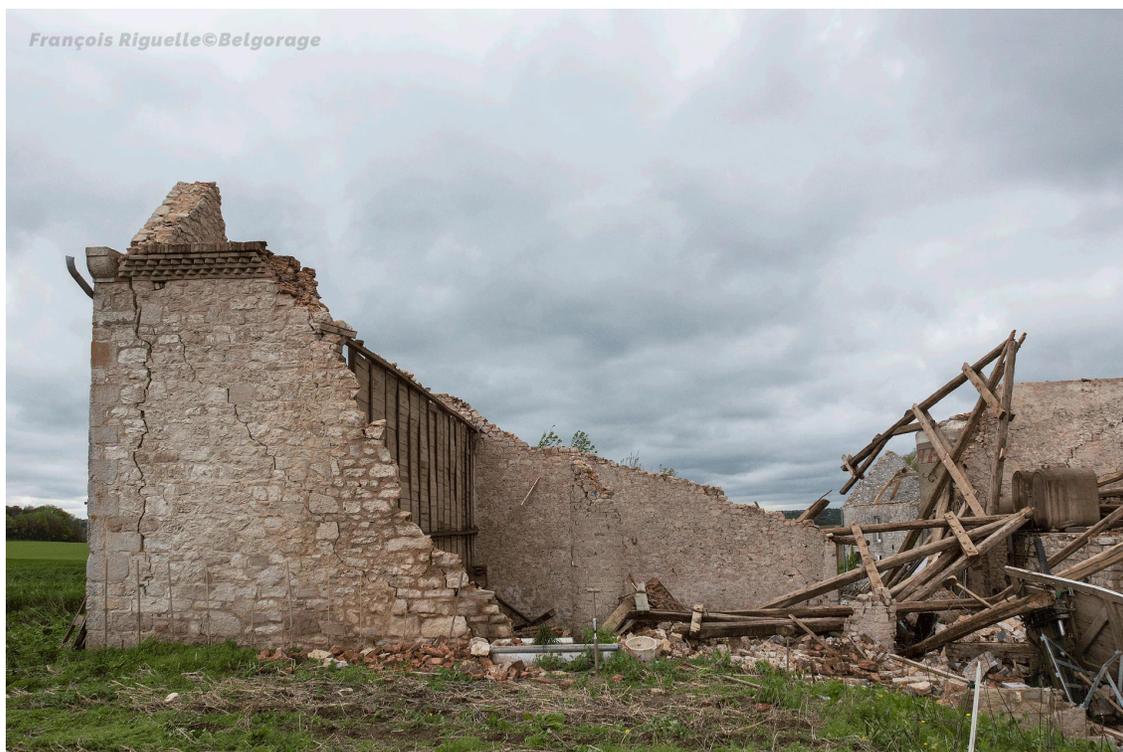
Comme il peut être aperçu, la grange était massive et en très bon état. Après le passage de la tornade, il n'en reste que quelques murs fissurés :

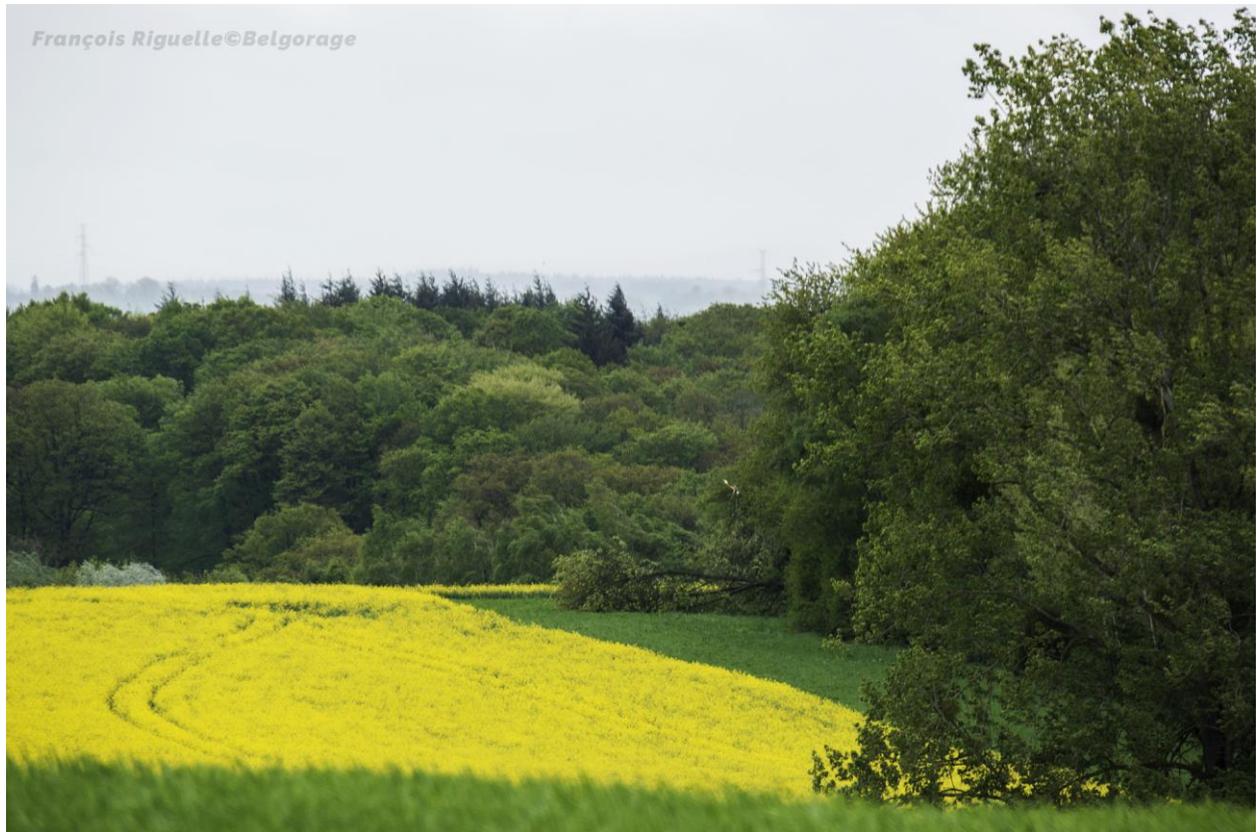
Quelques dommages sont constatés dans les bois et les champs à hauteur d'Onhaye (1). Des arbres sont brisés et des traces du passage du tourbillon sont visibles dans une culture de colza.

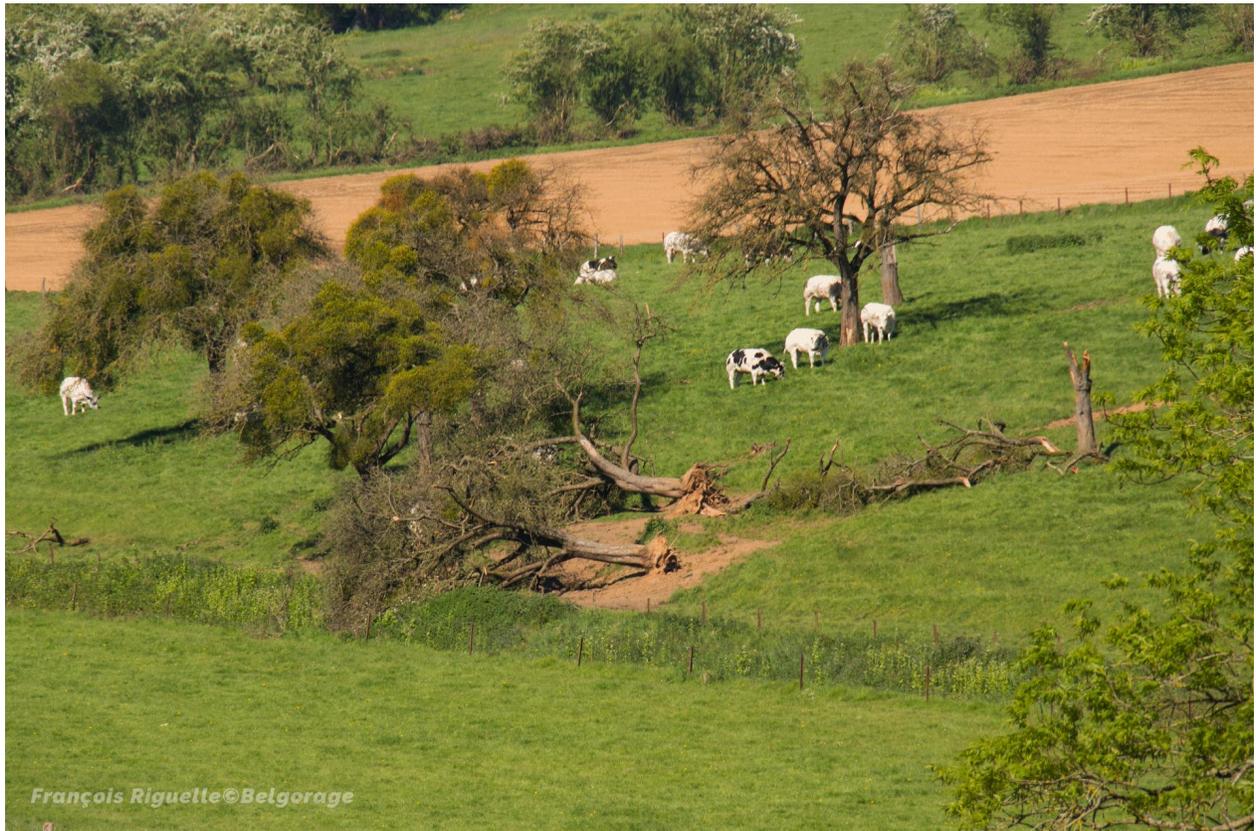
Arbres déracinés et endommagés par l'aspiration du tourbillon dans un verger (6).

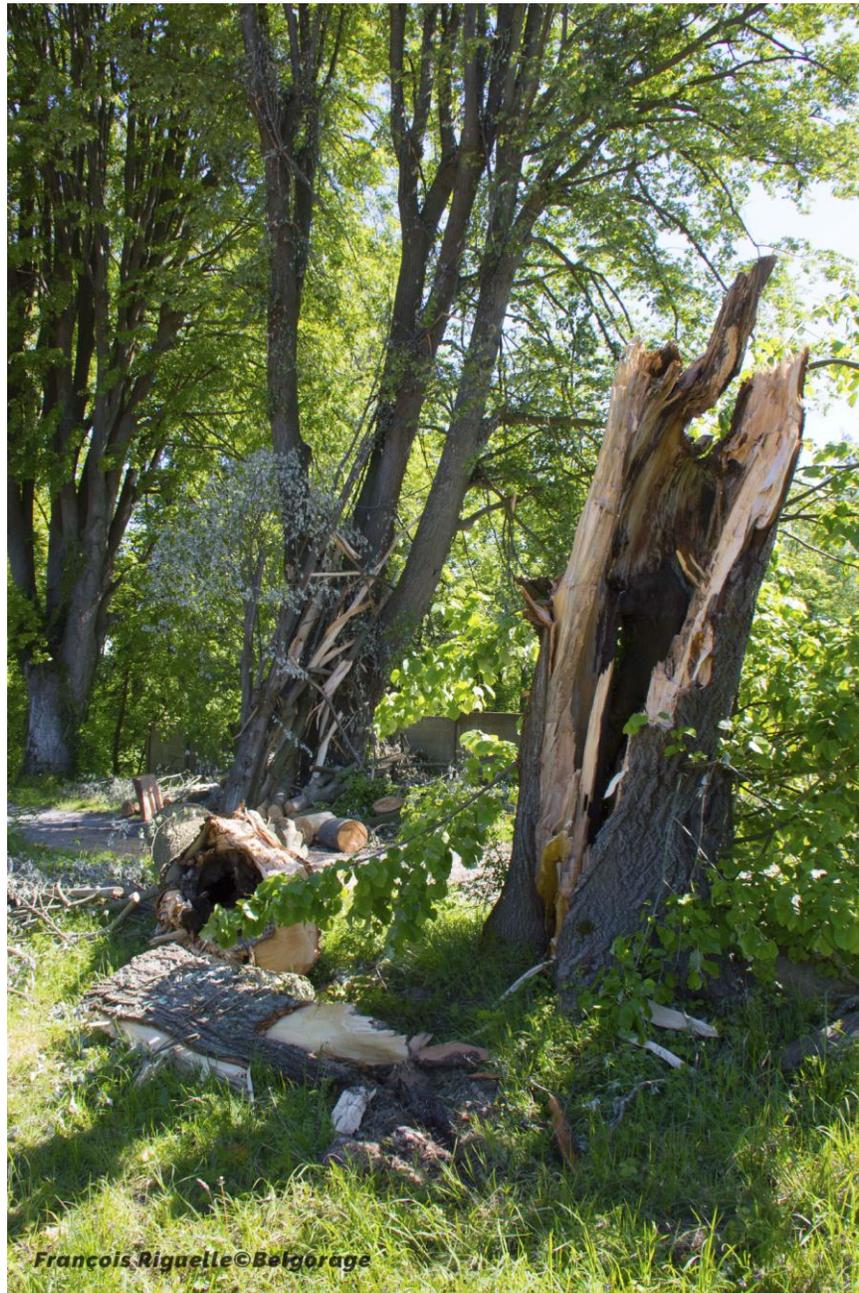
Francois Riguelle © Belgorage
Tilleul imposant sectionné par le tourbillon (6). Bien que ce spécimen est creux, d'autres en parfaite santé ont subit le même sort.

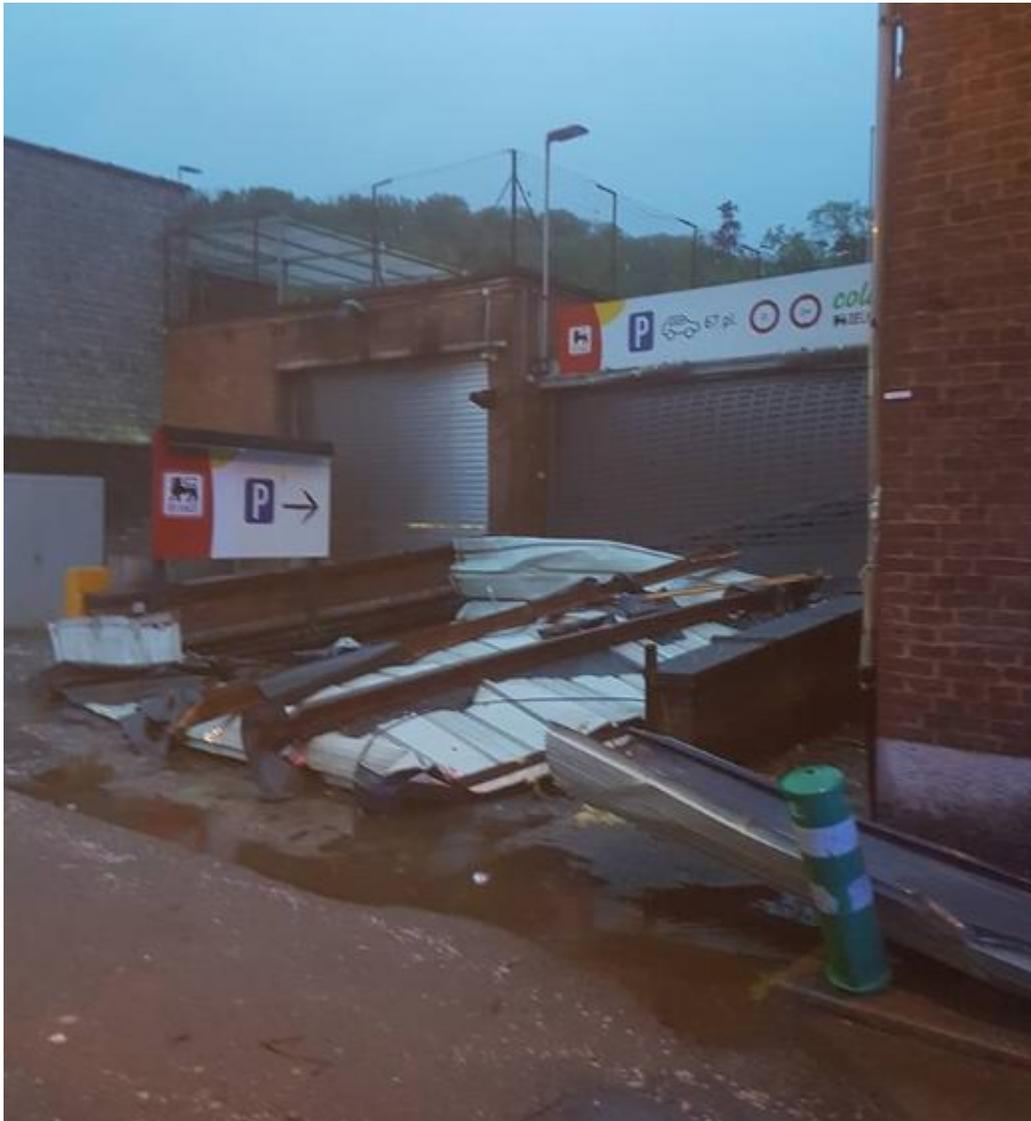
Toiture d'un garage arrachée (12) et projetée à une vingtaine de mètres. Source : DH

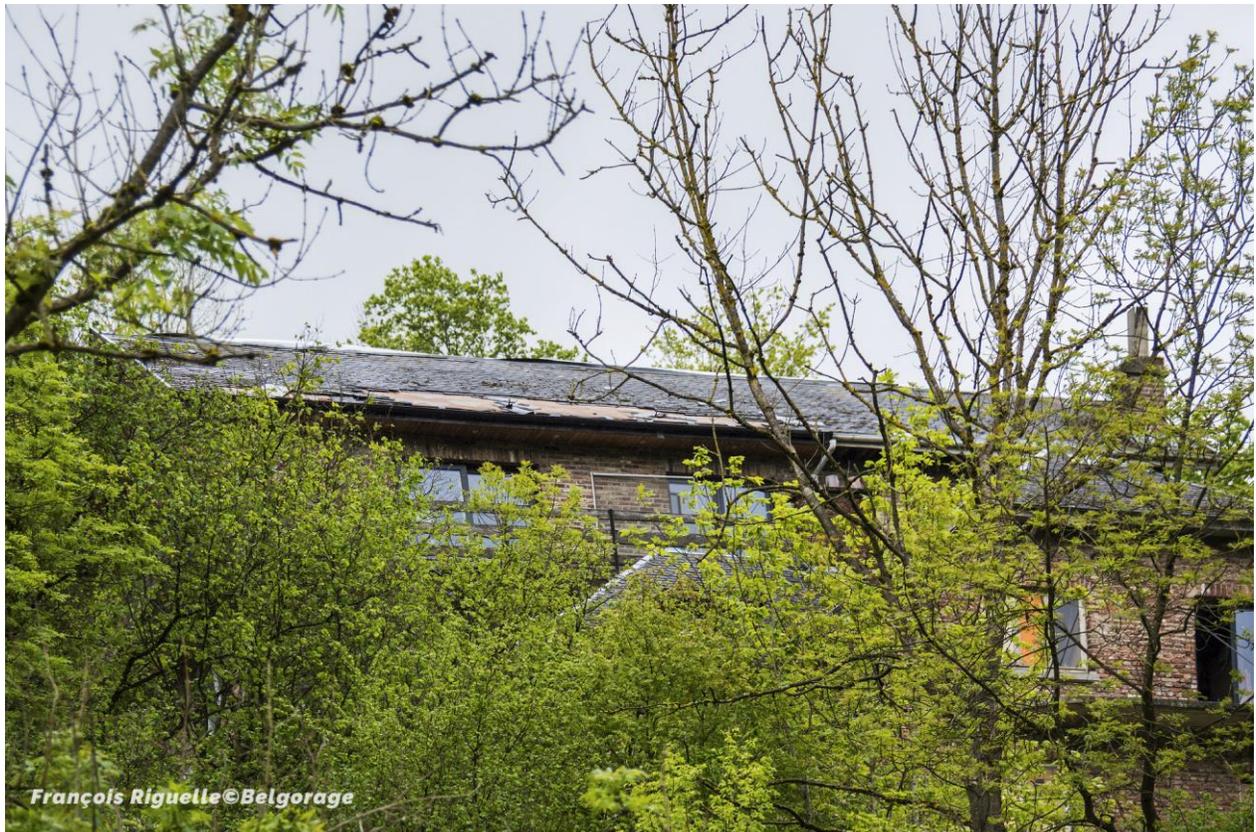
Ardoises envolées sur une maison (16).

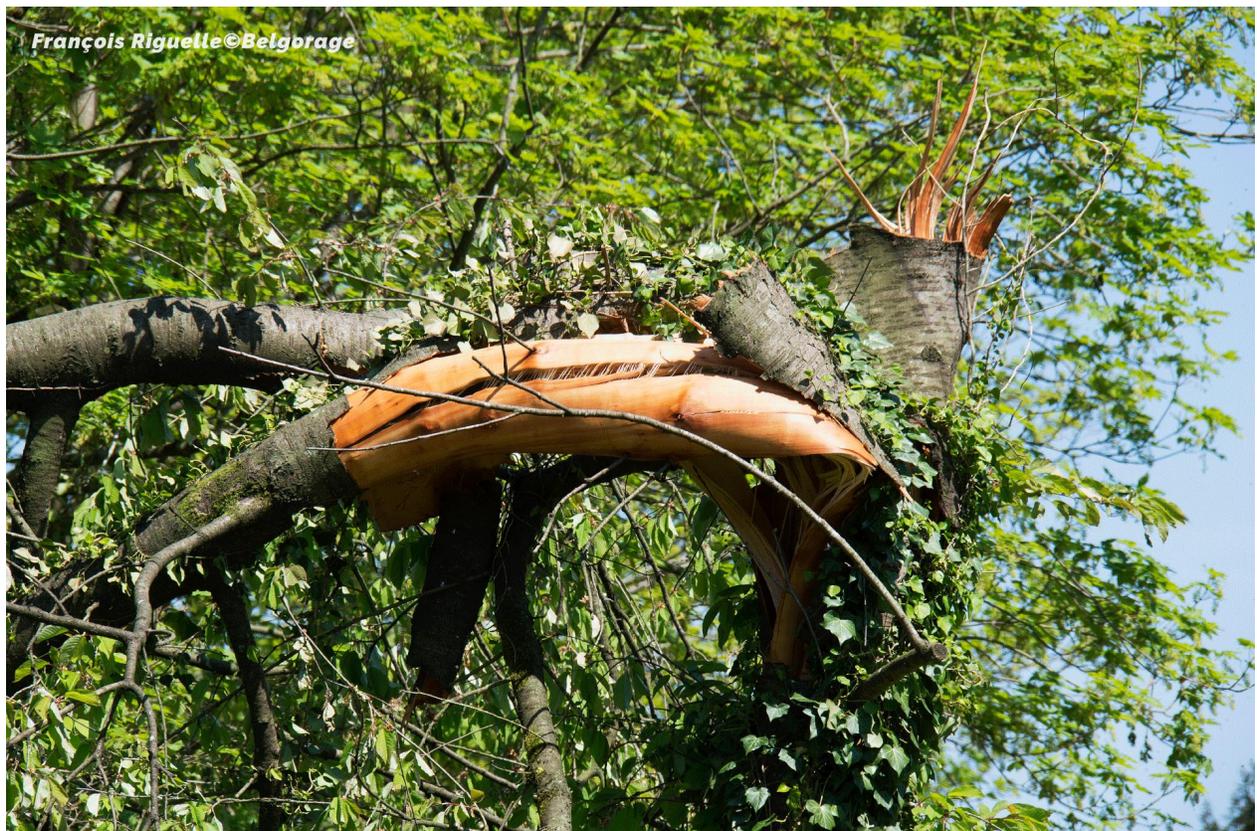
Merisier torsadé par la tornade.

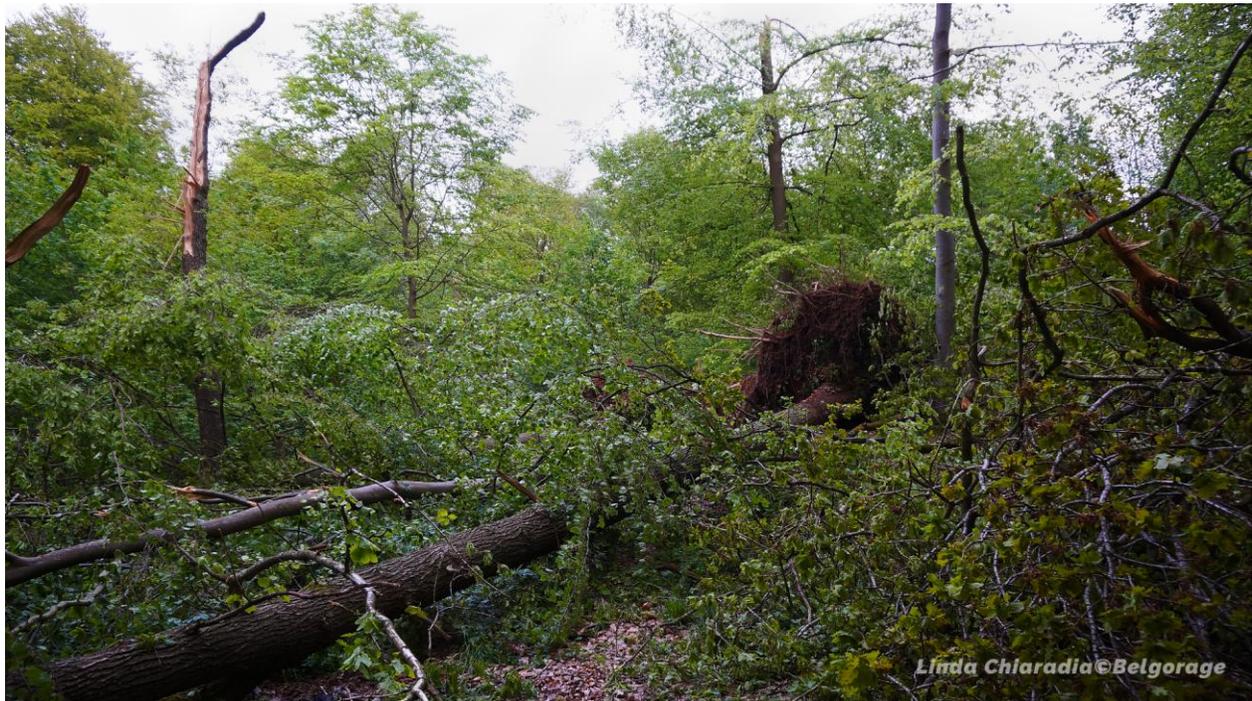
Ensuite, une deuxième parcelle forestière est touchée (5). Tous les arbres sont déracinés dans la même direction et de manière divergente. Il ne fait aucun doute qu'une rafale descendante ait sévi. Par ailleurs, son intensité est estimée au niveau T3. Seul un arbre est déraciné vers le centre du couloir mais il pourrait être tombé ainsi à cause d'une autre condition que le passage de la tornade.

Autre parcelle boisée (5) touchée par une microrafale.

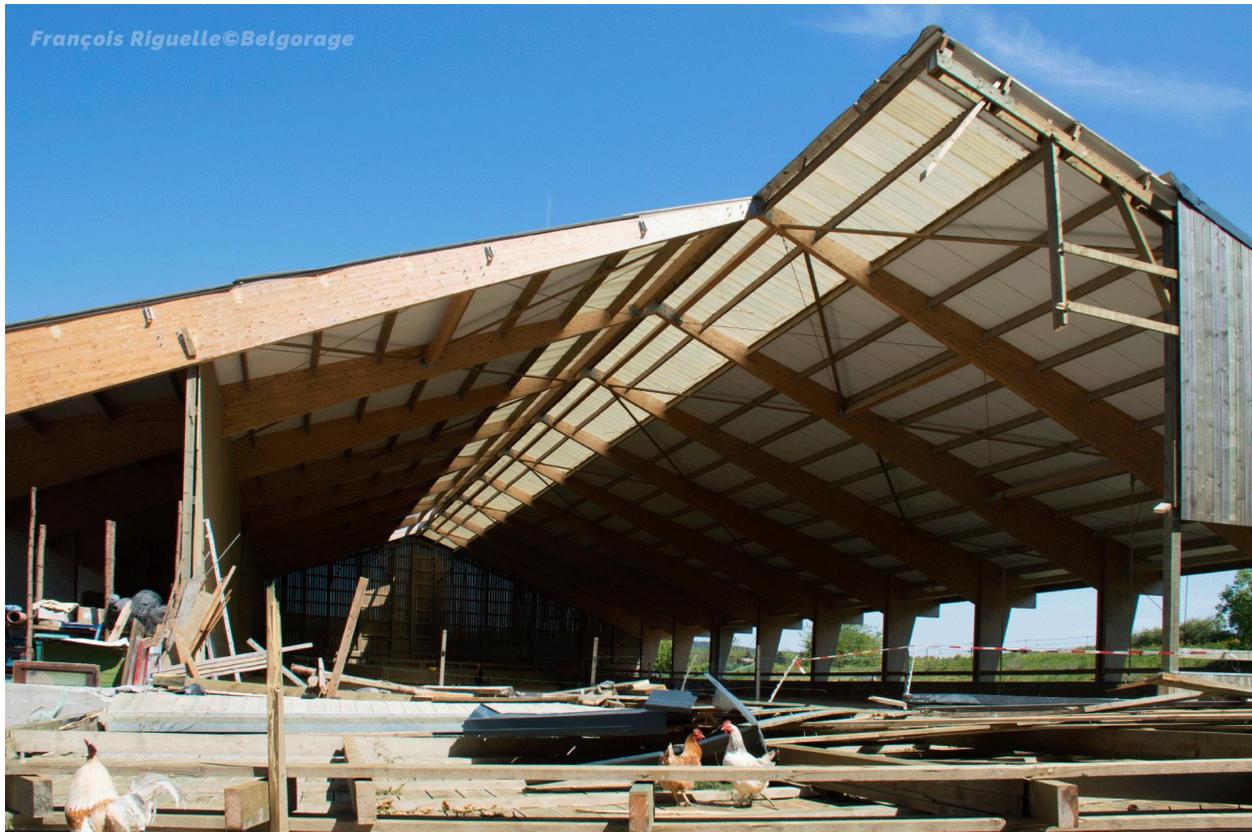
Les portes ainsi que la façade du manège (7) ont été arrachées par la tornade. Certains éléments lourds ont été emportés sur une dizaine de mètres.

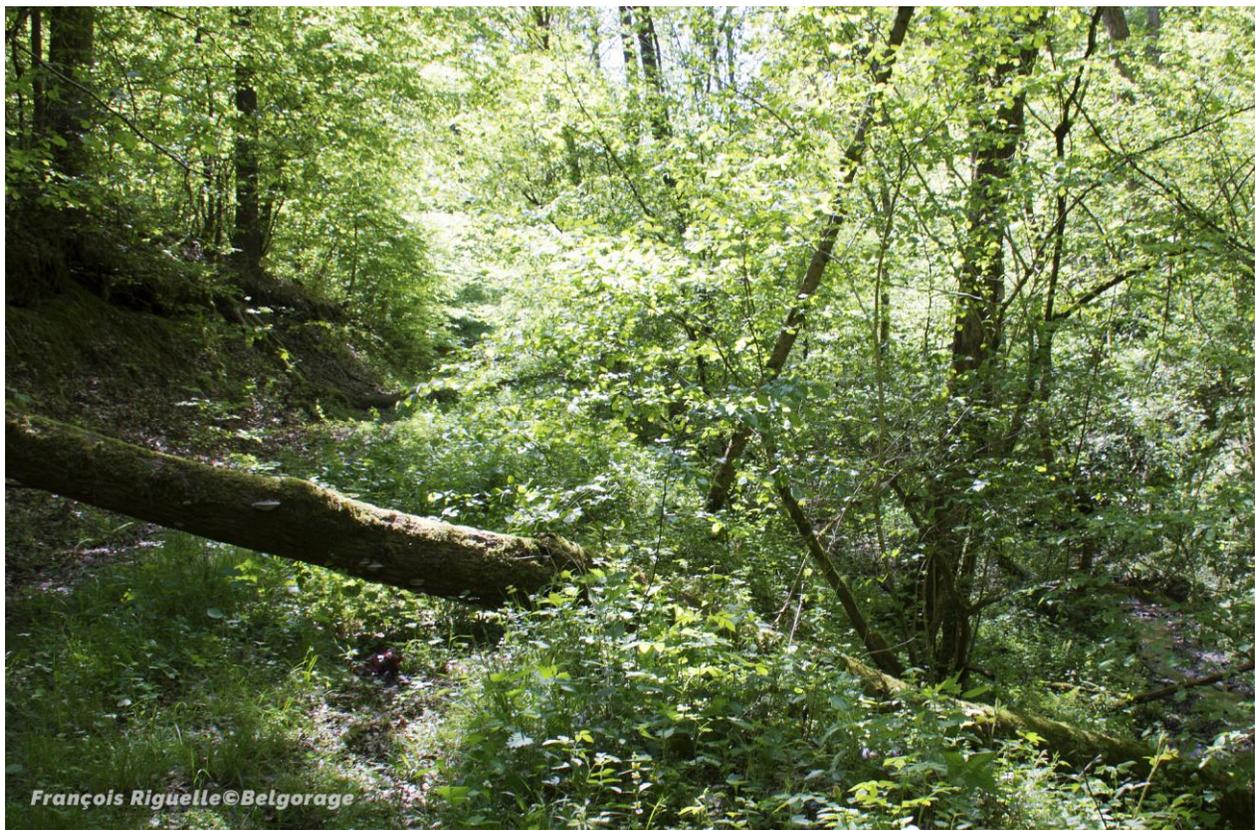
Arbre déraciné par le tourbillon dans un bois (10).

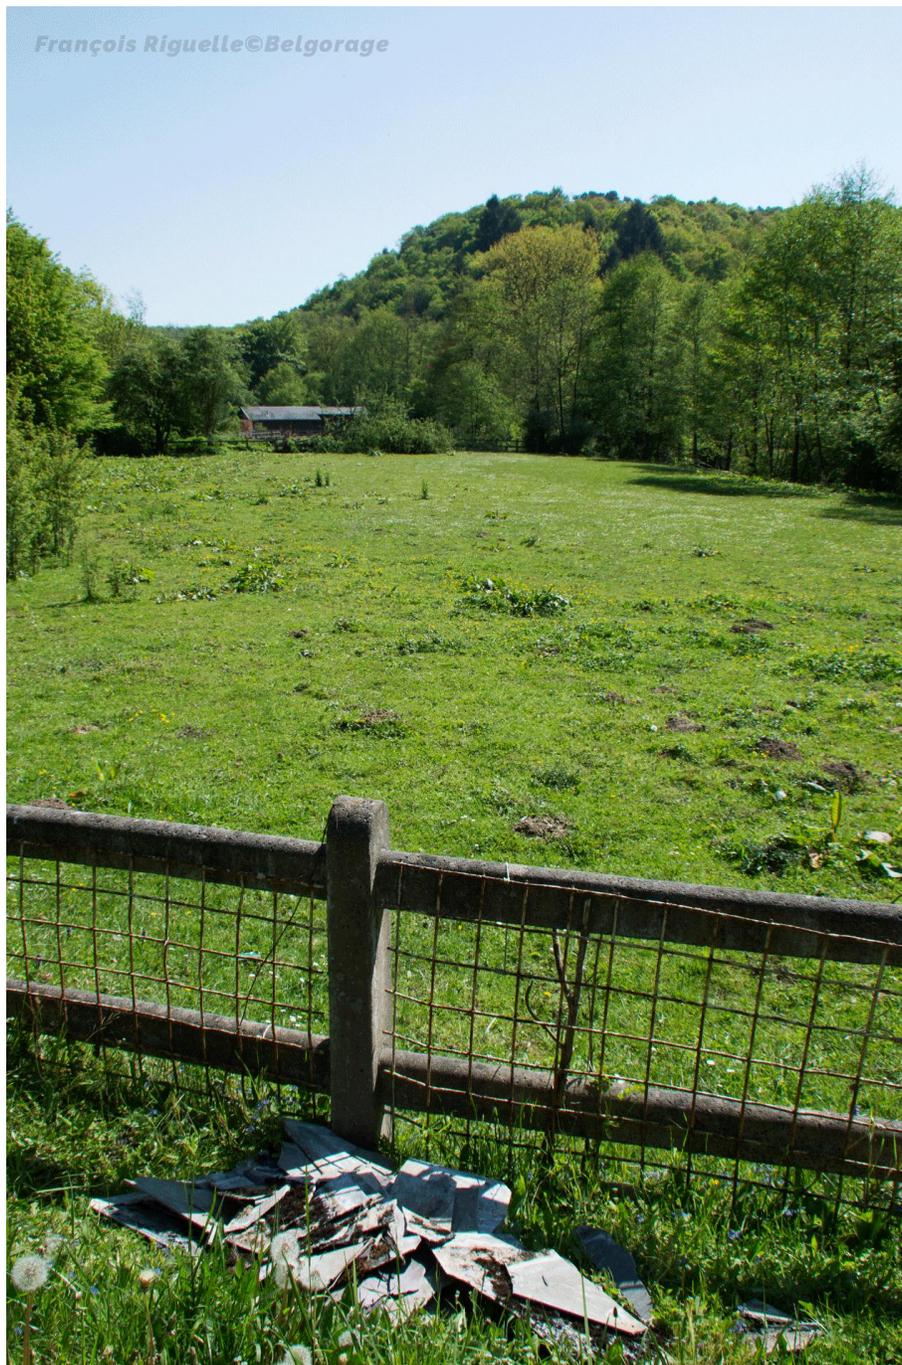
Ardoises retrouvées à une centaine de mètres de leur lieu d'origine (9).

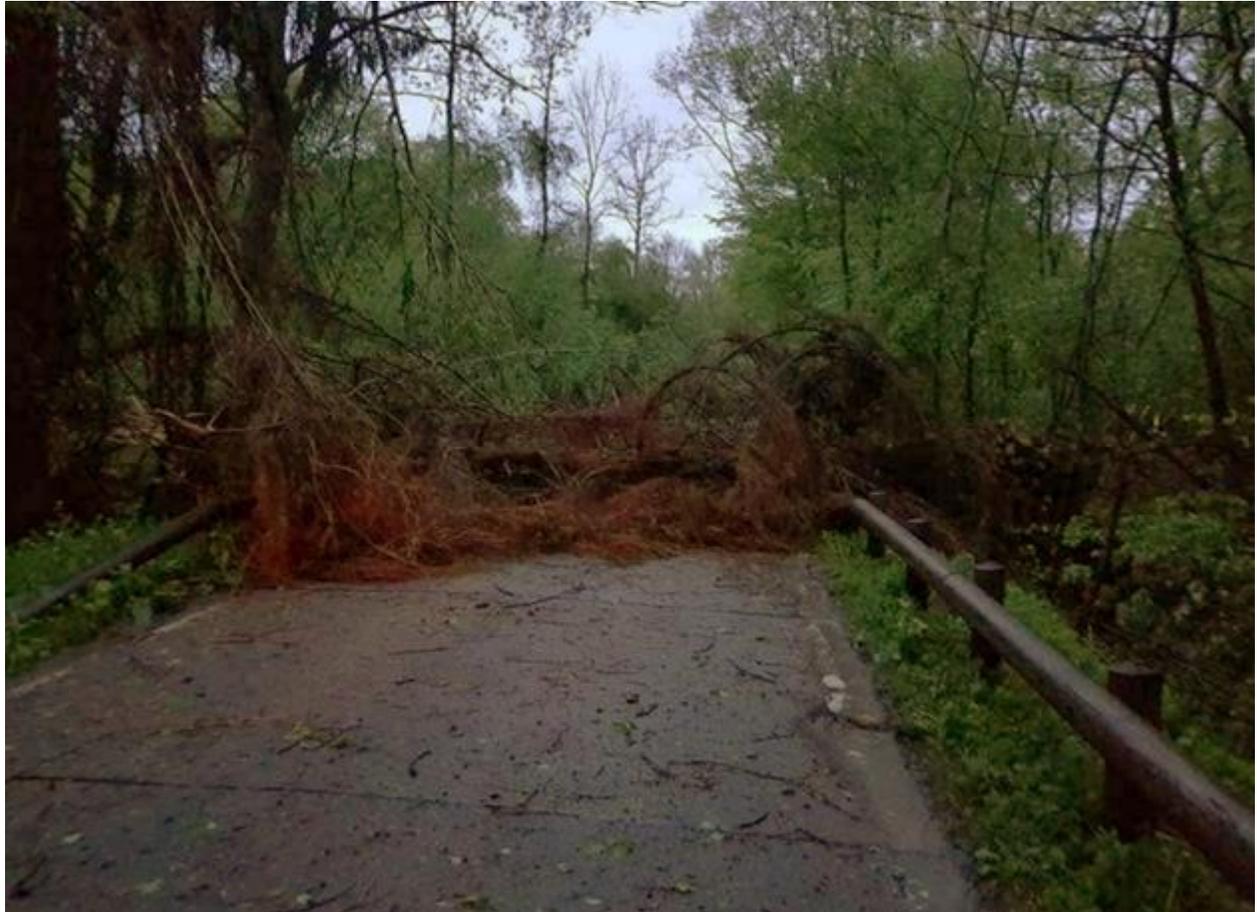
La route (1) est obstruée par des arbres brisés ou déracinés dont certains dans le sens opposé au déplacement du phénomène. Source : André P. (Crup'écho)

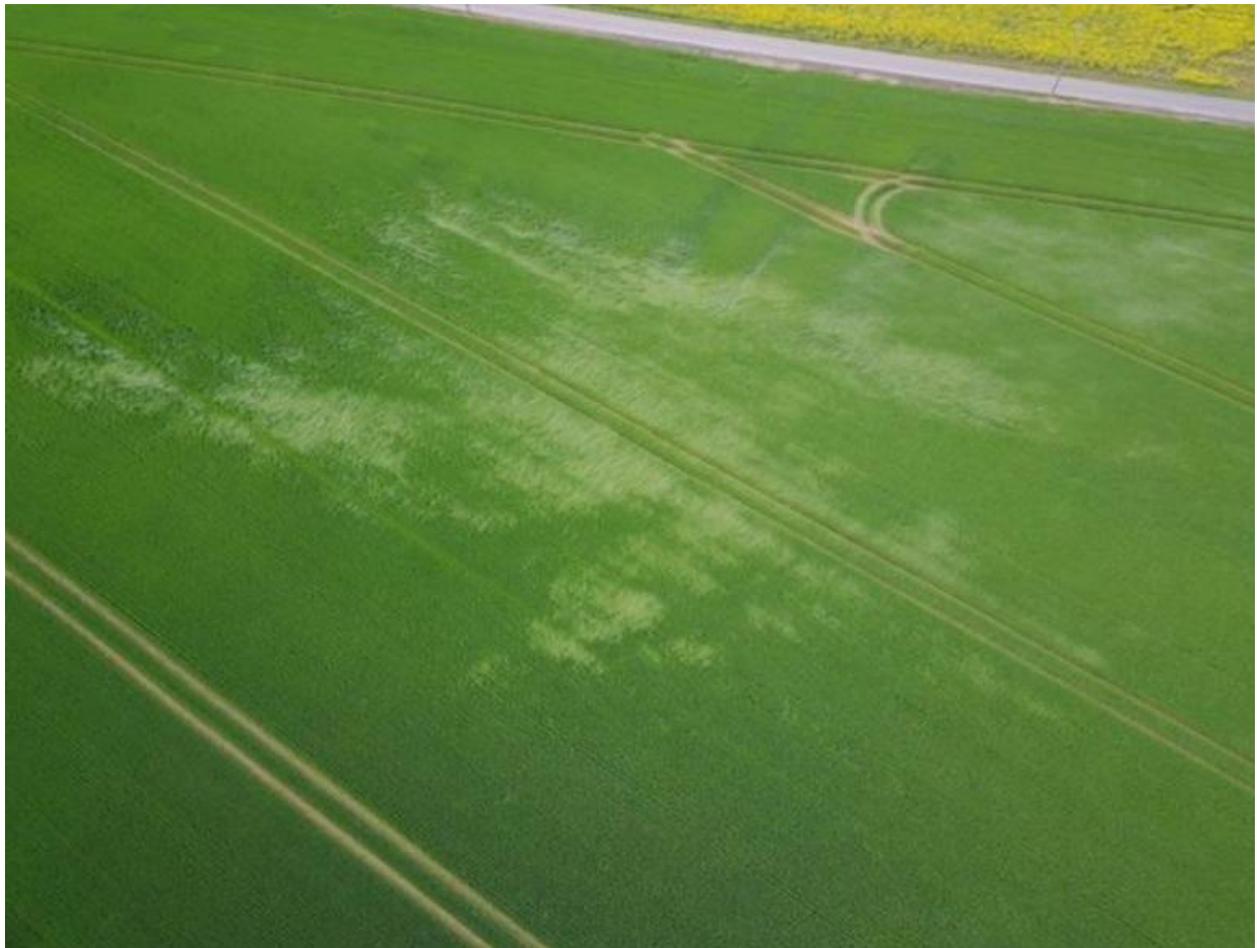
Sillon visible dans un champ (9). Source : André P. (Crup'écho)

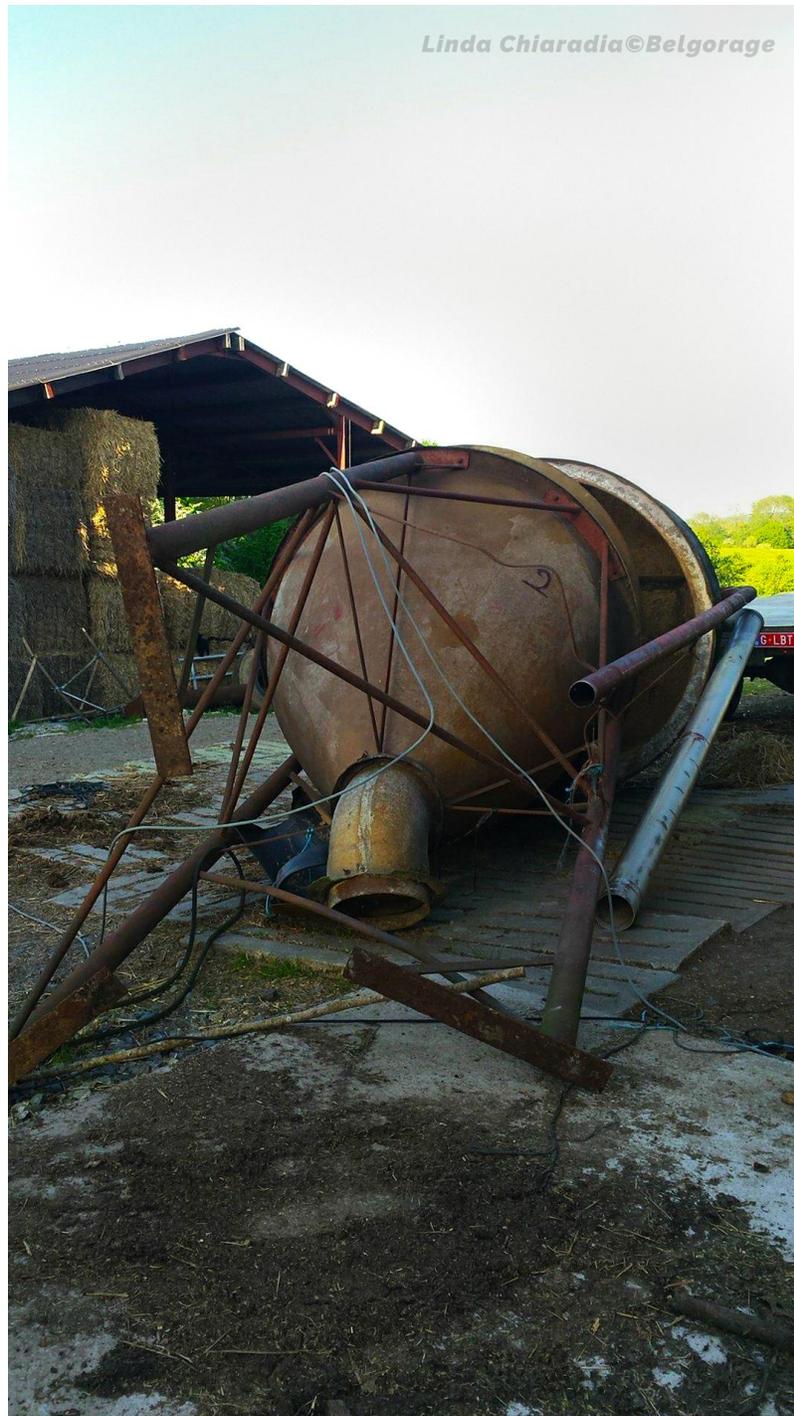
Silo renversé dans une ferme (3).
