# Tornade Fo de Les Mouches et de Les Hayons du 8 août 2017

Dossier

Le 8 août 2017, aux alentours de 20h30, une tornade de faible intensité se forme dans la région de Bouillon, en province de Luxembourg, et engendre quelques dégâts localisés essentiellement dans les hameaux de Les Mouches et de Les Hayons.

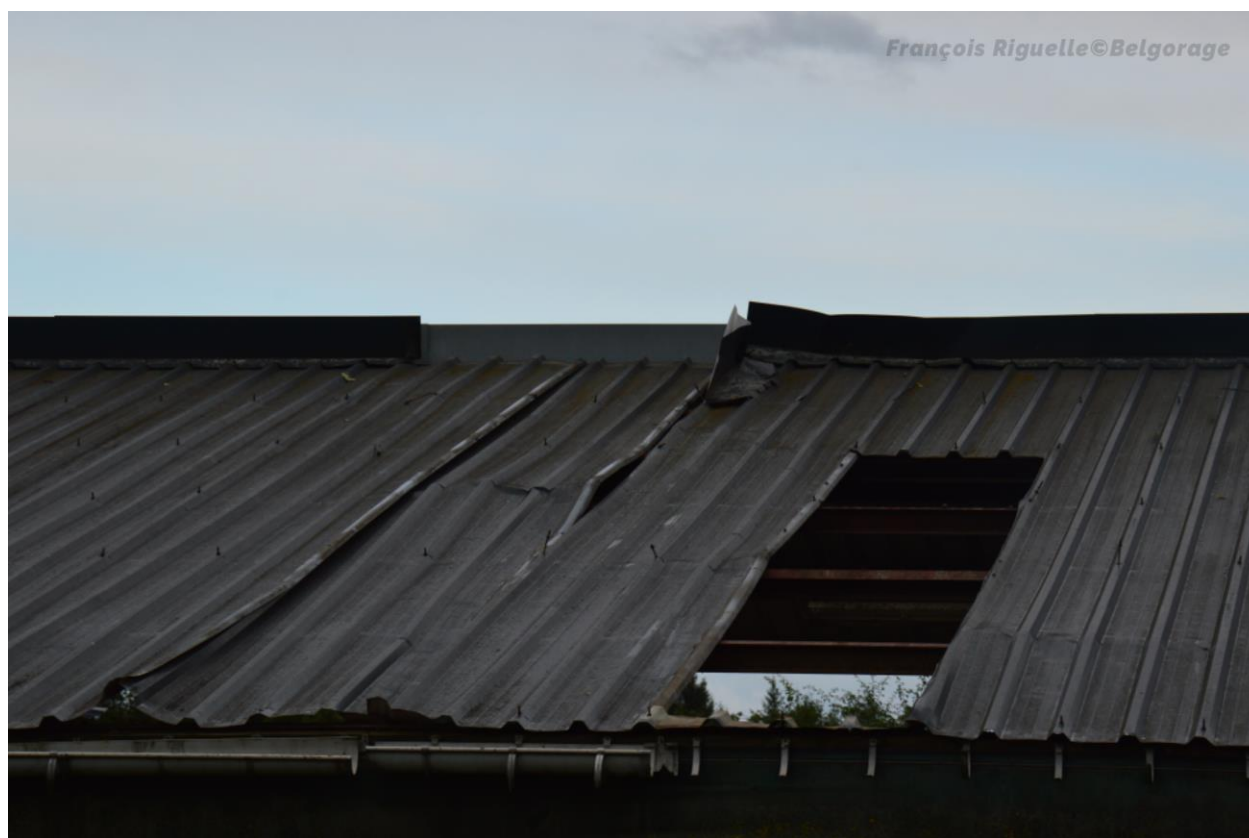
Après, la tornade passe sur la ferme (3), déracinant ou brisant des arbres au niveau du sol, certains présentant une circonférence importante. Du mobilier de jardin est déplacé sur une bonne dizaine de mètres pour venir se fracasser contre une barrière. De plus, quelques dégâts sont observés sur des toitures. Plusieurs tôles s'envolent d'un abri à bois de chauffage ainsi que du toit d'une grange. L'une d'elle a été retrouvée contre une clôture à une vingtaine de mètres de son point d'origine, et une autre sur la toiture d'un bâtiment.

*Dégâts observés sur la toiture d'une étable au hameau Les Mouches.*

L'intensité est estimée au niveau F0/T1, proche du F1/T2. La largeur du couloir est d'environ 200 m. Des indices laissent également penser que plusieurs vortex seraient passés sur la zone.

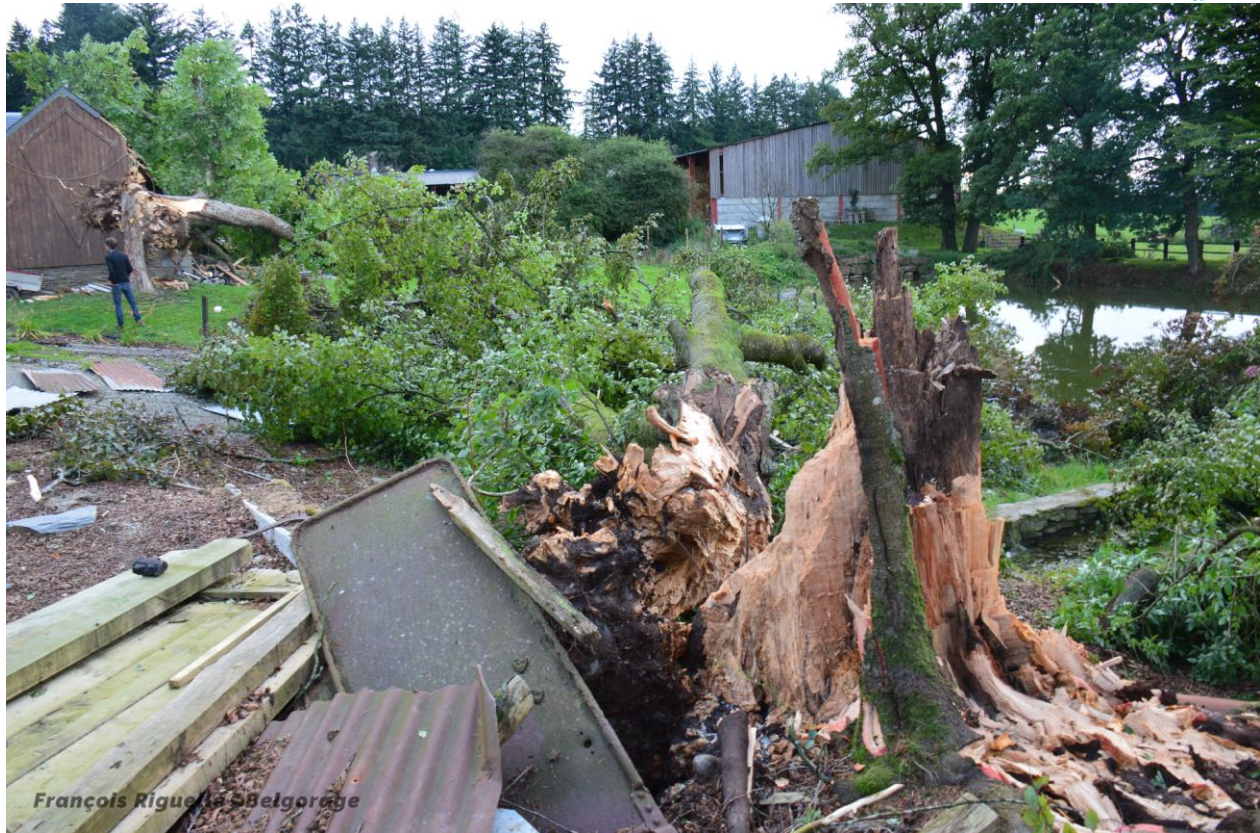
*Arbres sectionnés à la base dont un qui est partiellement tombé sur un bâtiment (en haut à gauche).*

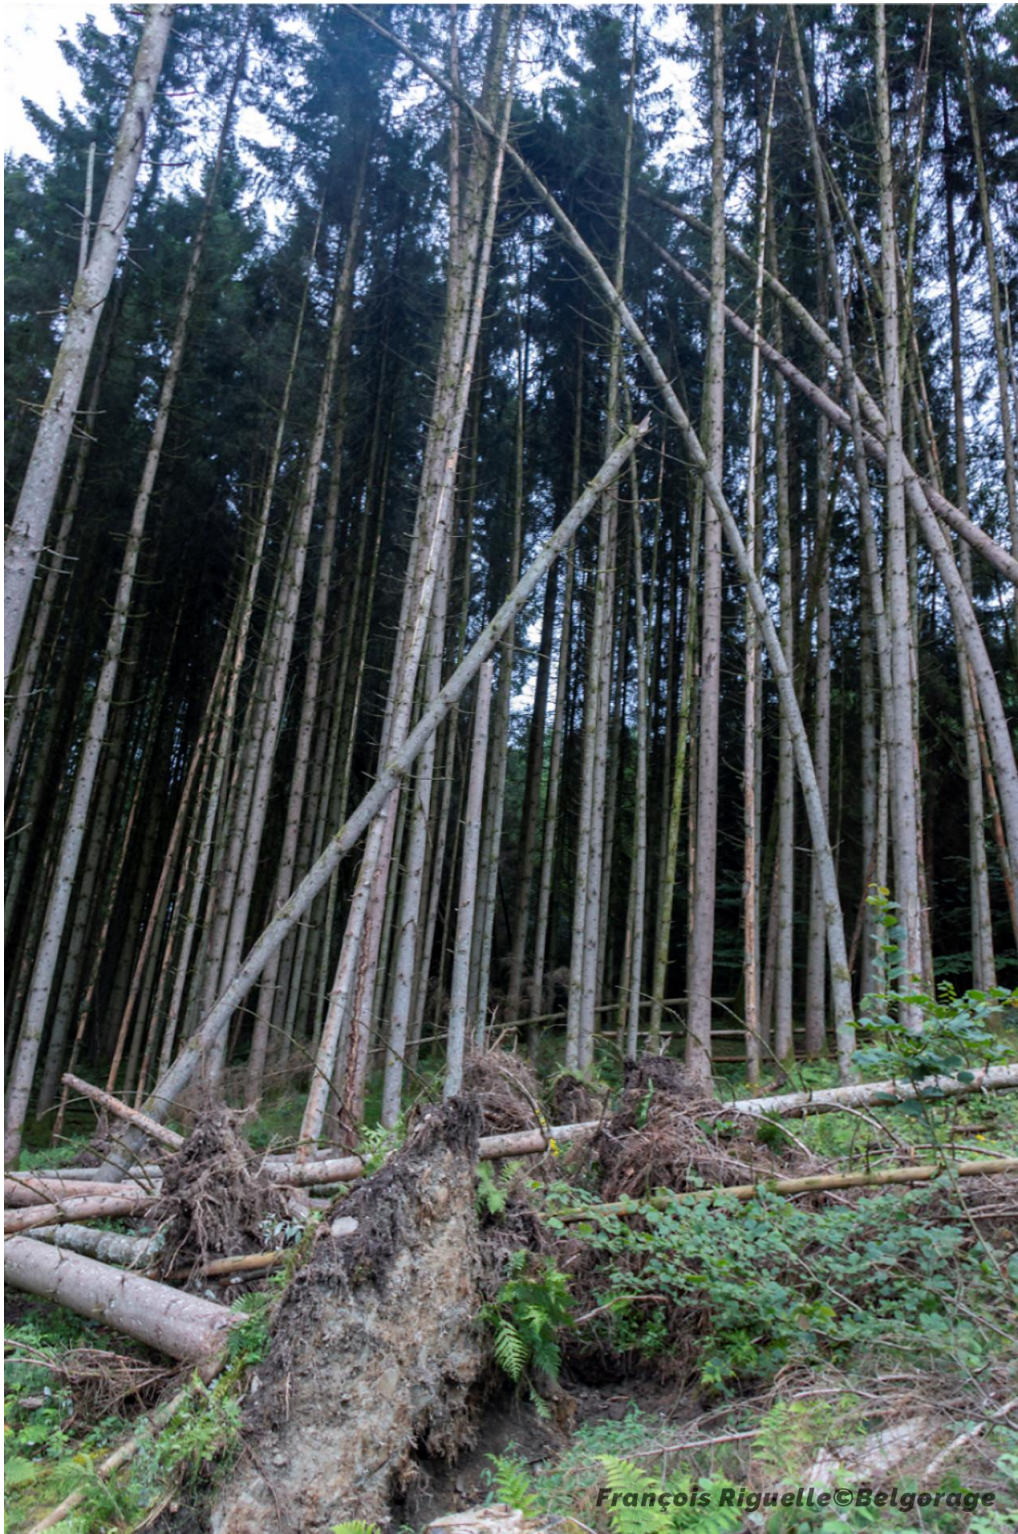
Par la suite, la tornade poursuit son parcours en milieu forestier, des arbres sont déracinés ou cassés, essentiellement des épicéas.

*Couloir de dégâts forestiers tracé par la tornade lors de son passage dans une parcelle d'épicéas.*

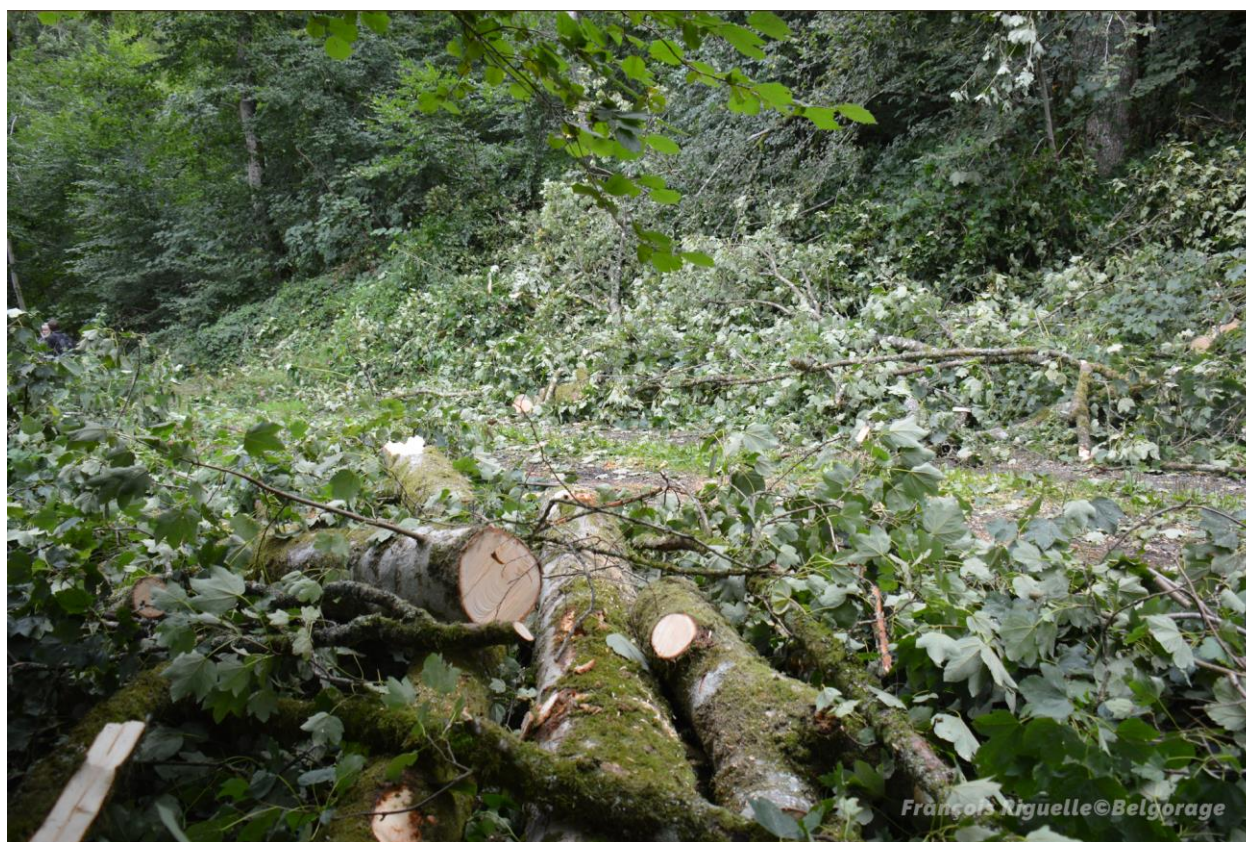
Avant de franchir la Semois, la tornade sectionne quelques épicéas et brise quelques branches, notamment sur un chêne, un frêne et un saule. Une fois de plus, il semblerait qu'au moins deux vortex auraient pu sévir. Une fois sur le hameau, du mobilier de jardin s'envole dans toutes les directions, des branches sont cassées, et certaines viennent transpercer deux vérandas en tombant. De plus, un épicéa est étêté et la cime s'effondre sur une voiture. Un érable est également sectionné à mi-hauteur.

*Erable sectionné et tombé en travers d'un chemin.*

La largeur du couloir est estimée à environ 200 m. L'intensité est au niveau F0/T0, proche de F0/T1 pour l'érable sectionné.

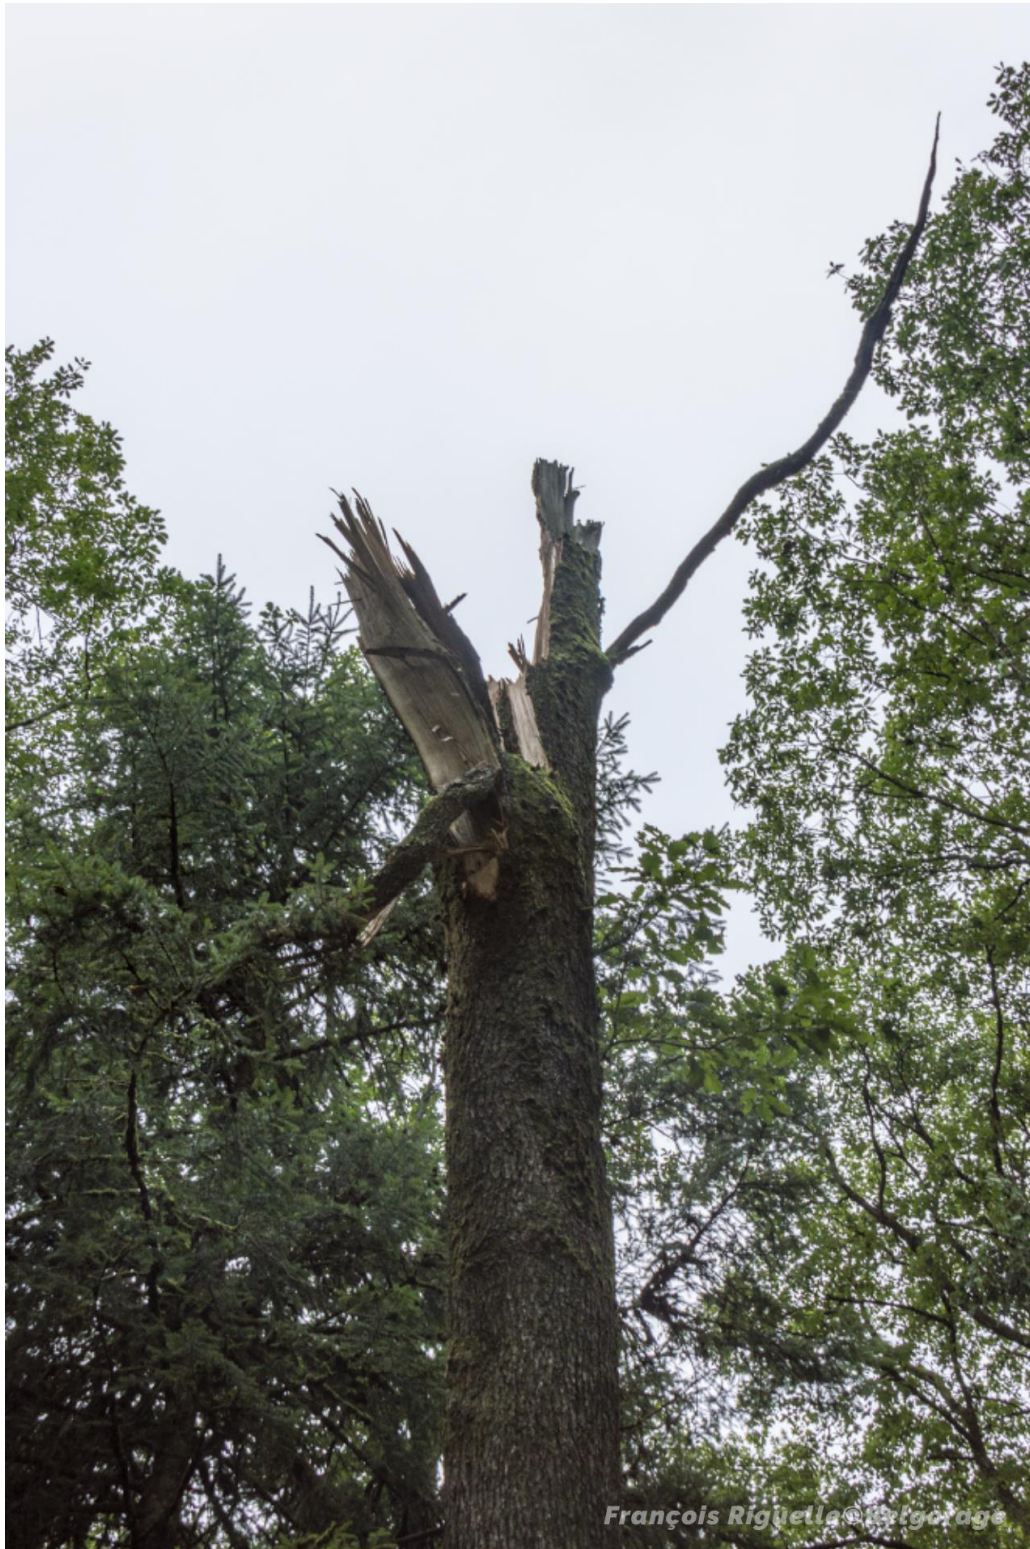
*Chêne sectionné à plusieurs mètres de hauteur en amont du hameau Les Mouches.*

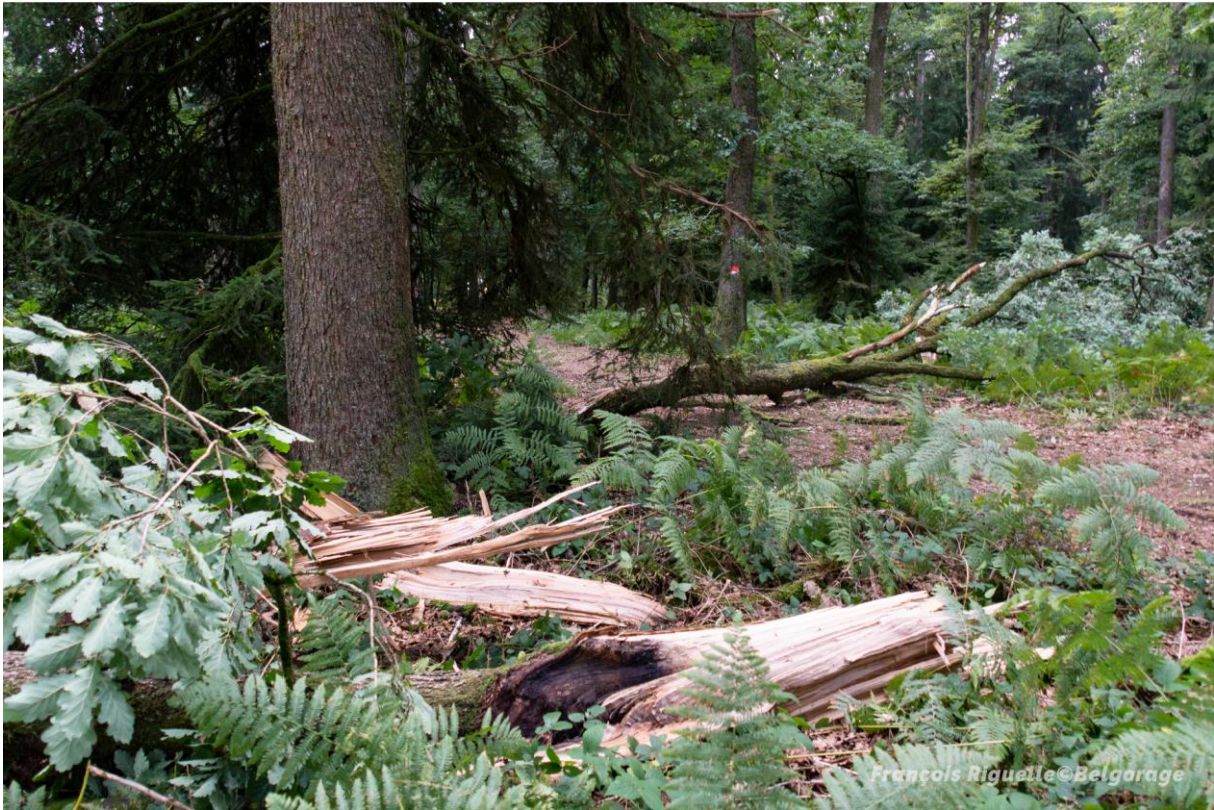
*Branches de chênes projetées dans deux directions opposées.*

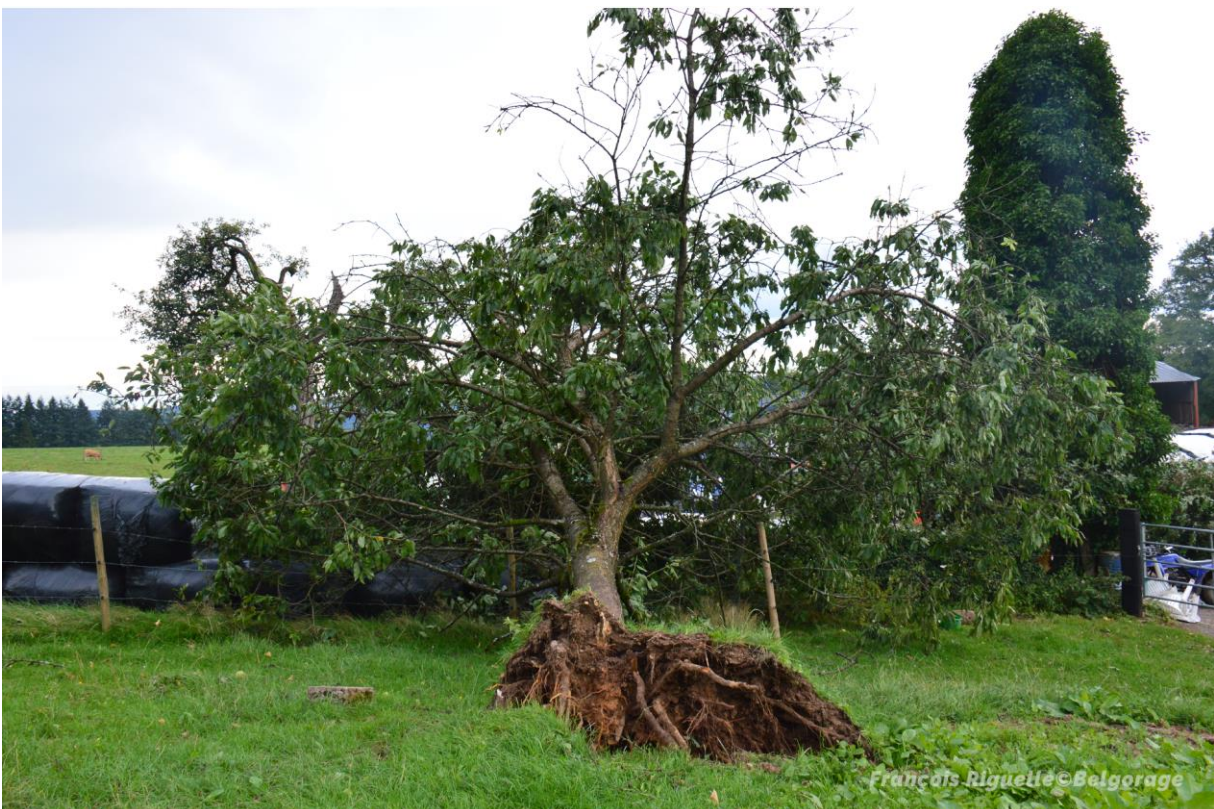
*Arbre déraciné à l'entrée du hameau Les Mouches.*

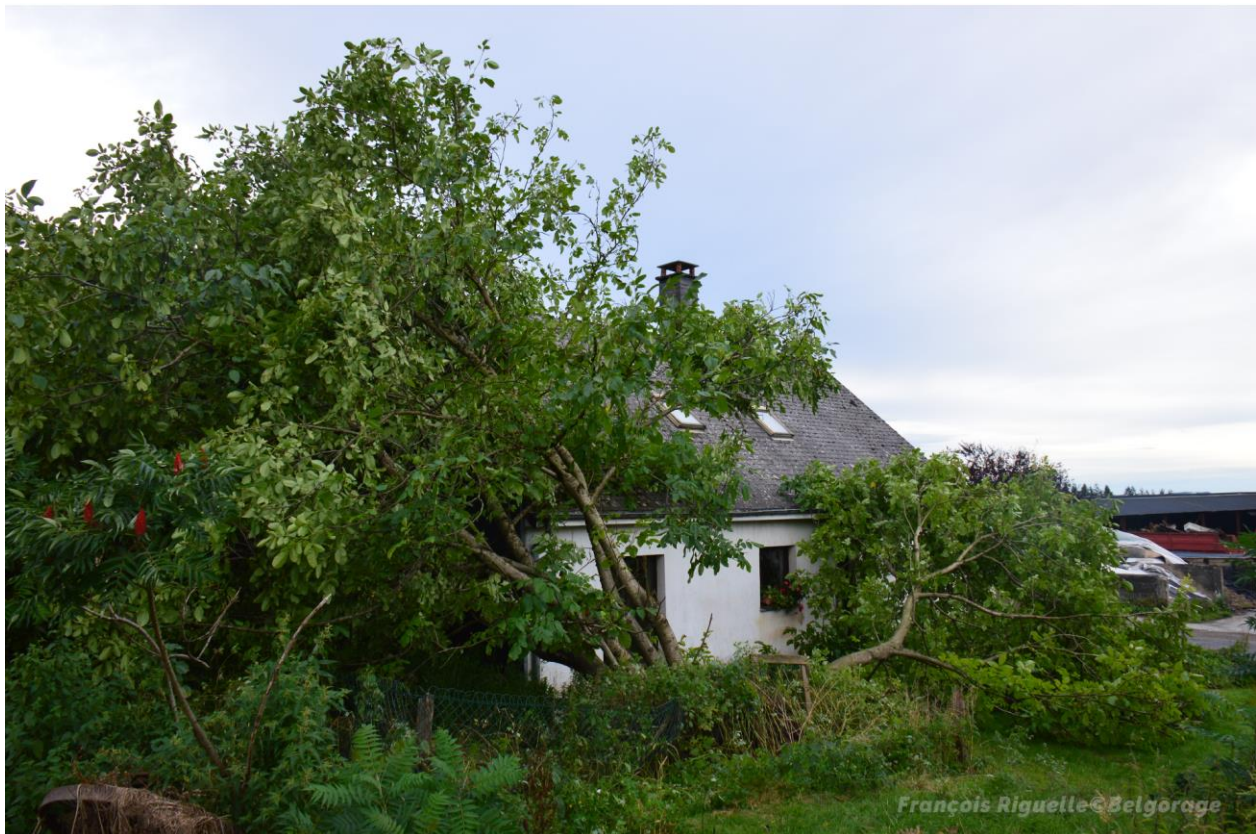
En outre, à côté des objets déplacés, des arbres sont déracinés et tombent contre une habitation (4). Alors que l'un se couche vers la façade, les autres sont courbés dans une direction différente, vers le pignon du bâtiment. C'est un indice supplémentaire qui démontre que le vent n'a pas été de direction constante.

*Arbres couchés dans des directions différentes contre une habitation.*

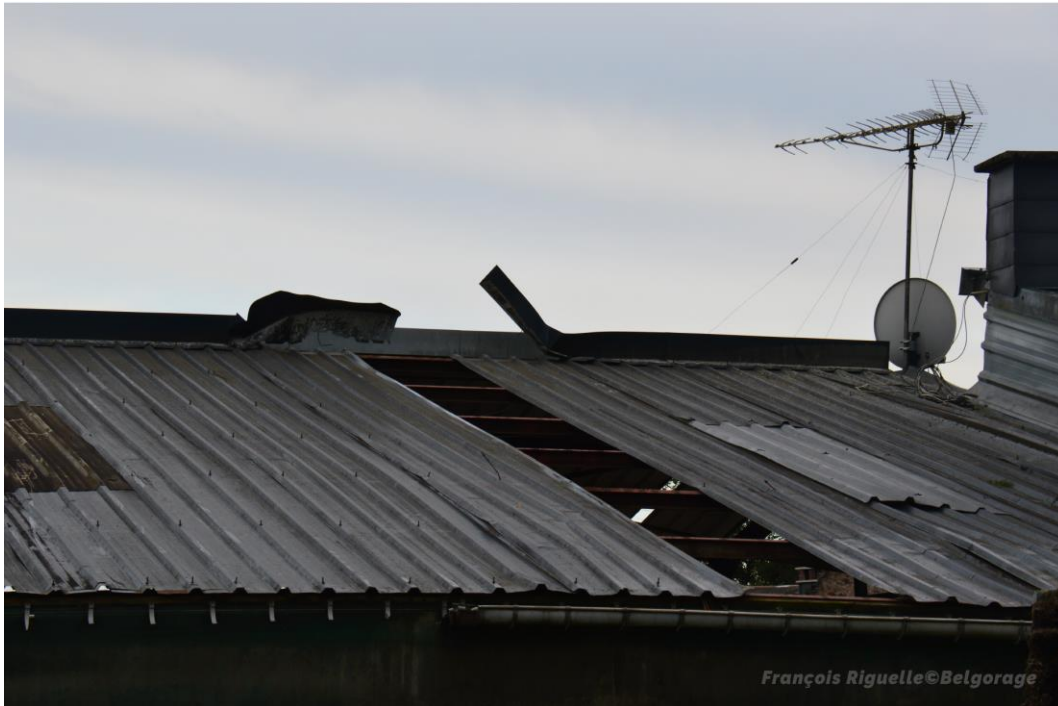
De l'autre côté du hameau, des tôles sont arrachées sur un hangar agricole (5), ainsi qu'une corniche. Ces éléments sont attirés vers le centre de l'axe, ce qui prouve une nouvelle fois qu'un phénomène d'aspiration s'est produit. D'ailleurs, on remarque que sur la toiture, plusieurs plaques sont soulevées et tordues, bien que restées accrochées à la charpente.

*Tôles arrachées sur la toiture d'un hangar agricole.*

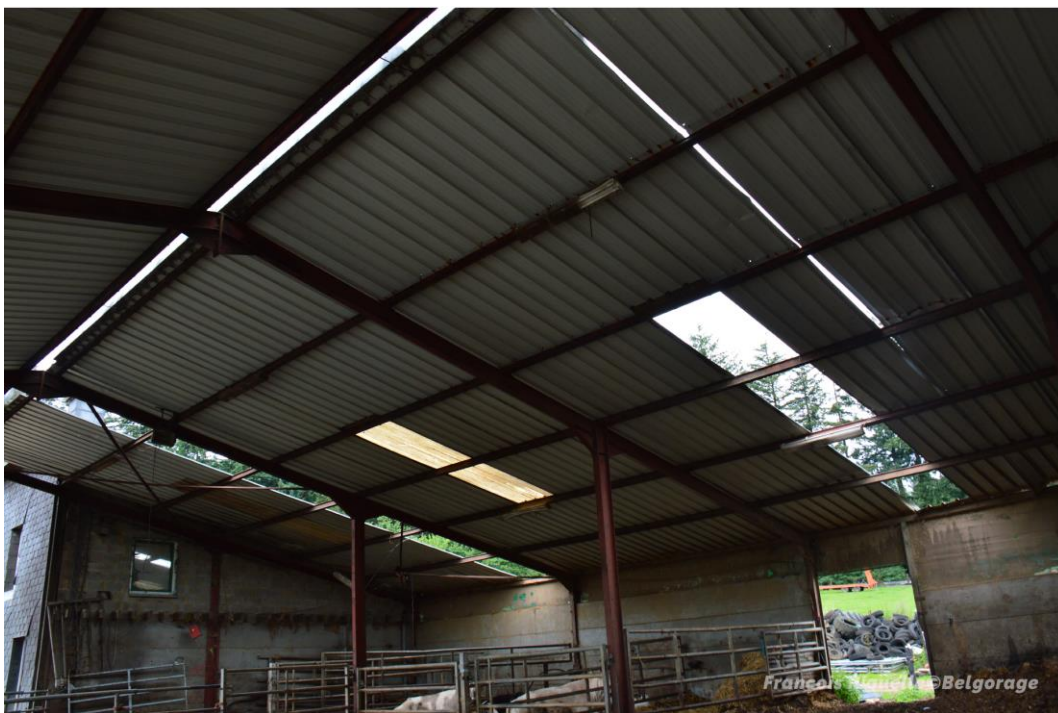
*Vue de l'intérieur du hangar visible sur la photo précédente.*

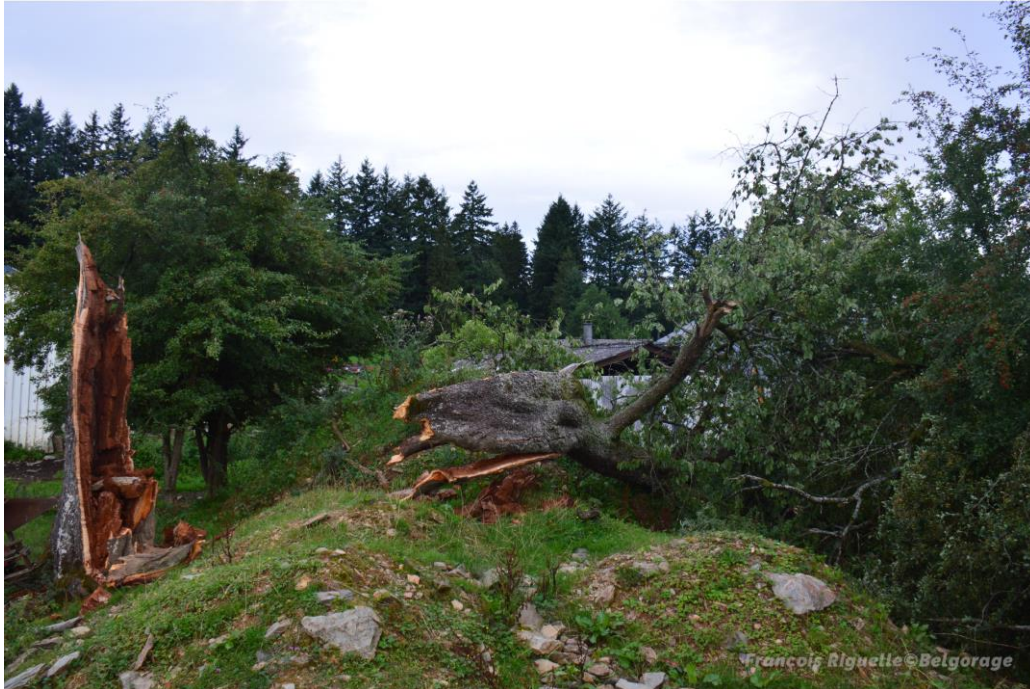
*Arbre sectionné tombé dans le sens de déplacement du phénomène.*

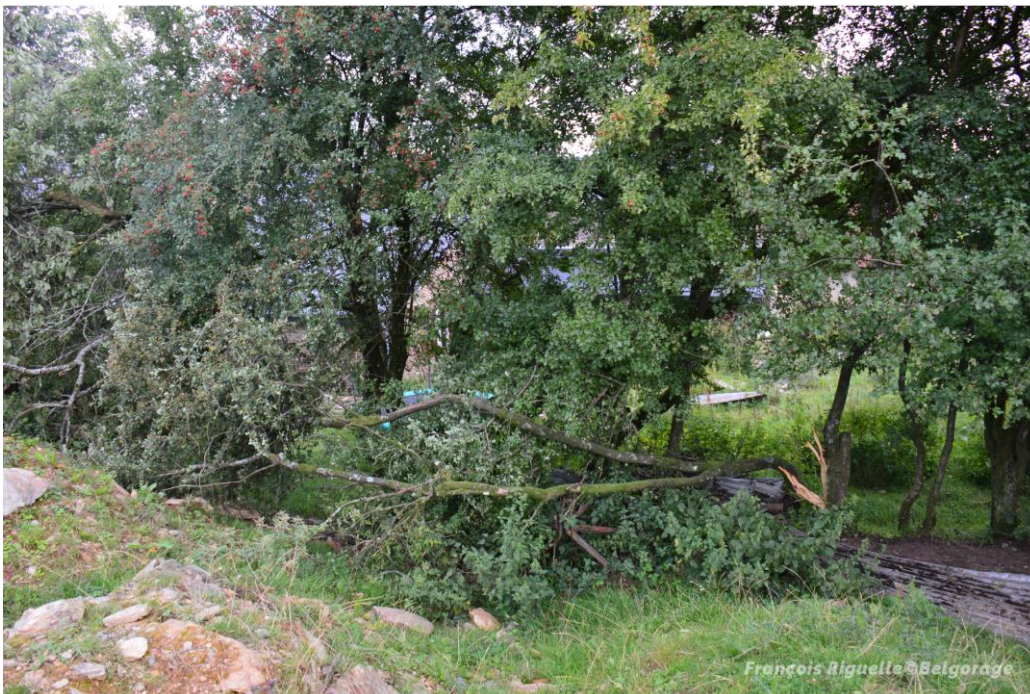
*Branches et arbres brisés dans une haie vive.*

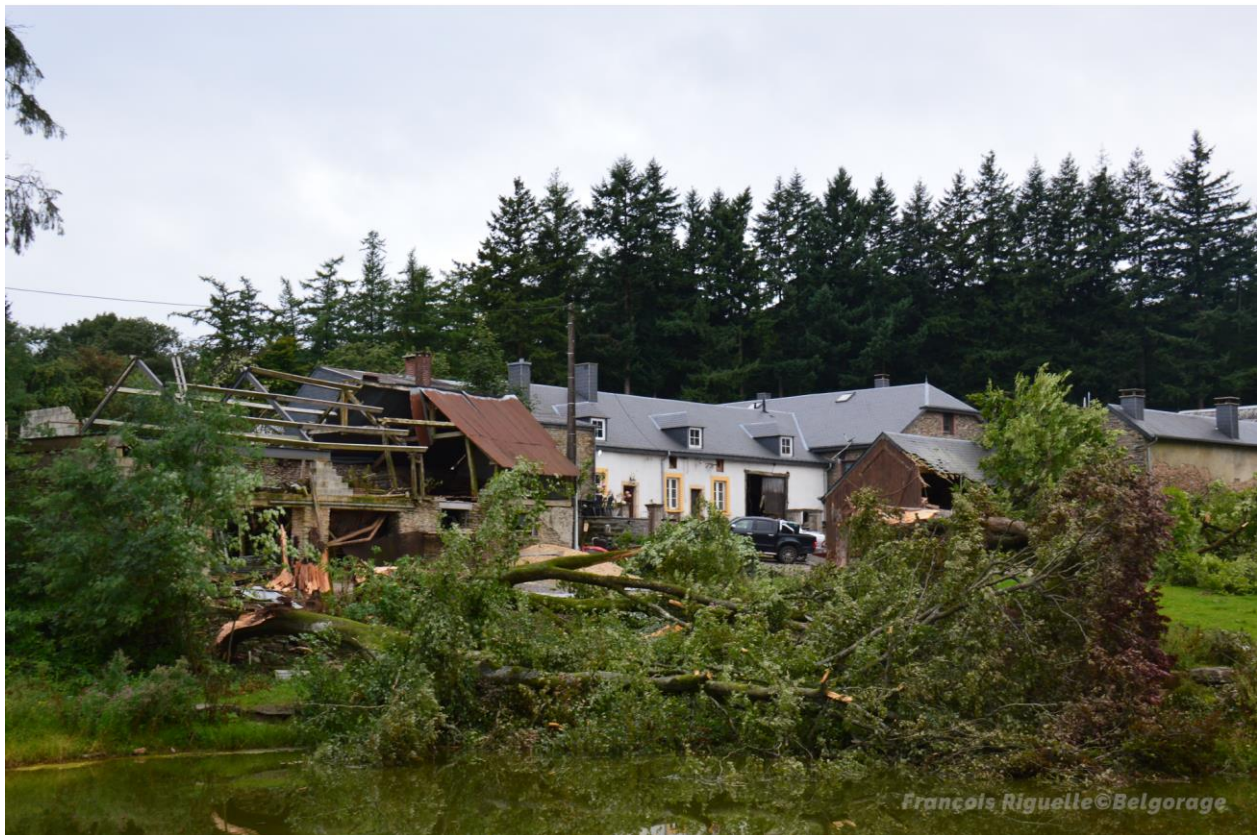
Plus loin, nous arrivons à la zone où les plus gros dommages sont observés (8). Un hangar voit sa toiture en tôle en grande partie arrachée, et les éléments sont dispersés dans plusieurs directions, parfois jusqu'à 100 mètres de distance. En outre, un abri à bois a aussi plusieurs tôles emportées. La projection d'éléments de structures ou d'objets à d'assez grandes distances est aussi l'une des caractéristiques des tornades (ce phénomène allant parfois jusqu'à plusieurs kilomètres). Mais ici, comme l'intensité est faible, les tôles n'ont été déplacées qu'à quelques dizaines de mètres, et ce n'est pas un élément pertinent sur lequel se baser. En effet, contrairement à leur direction de déplacement, les tôles sont projetées dans tous les sens.

*Vue générale de la zone. Nous pouvons voir les arbres abattus ainsi que le hangar qui a sa toiture en grande partie envolée (sur la gauche).*

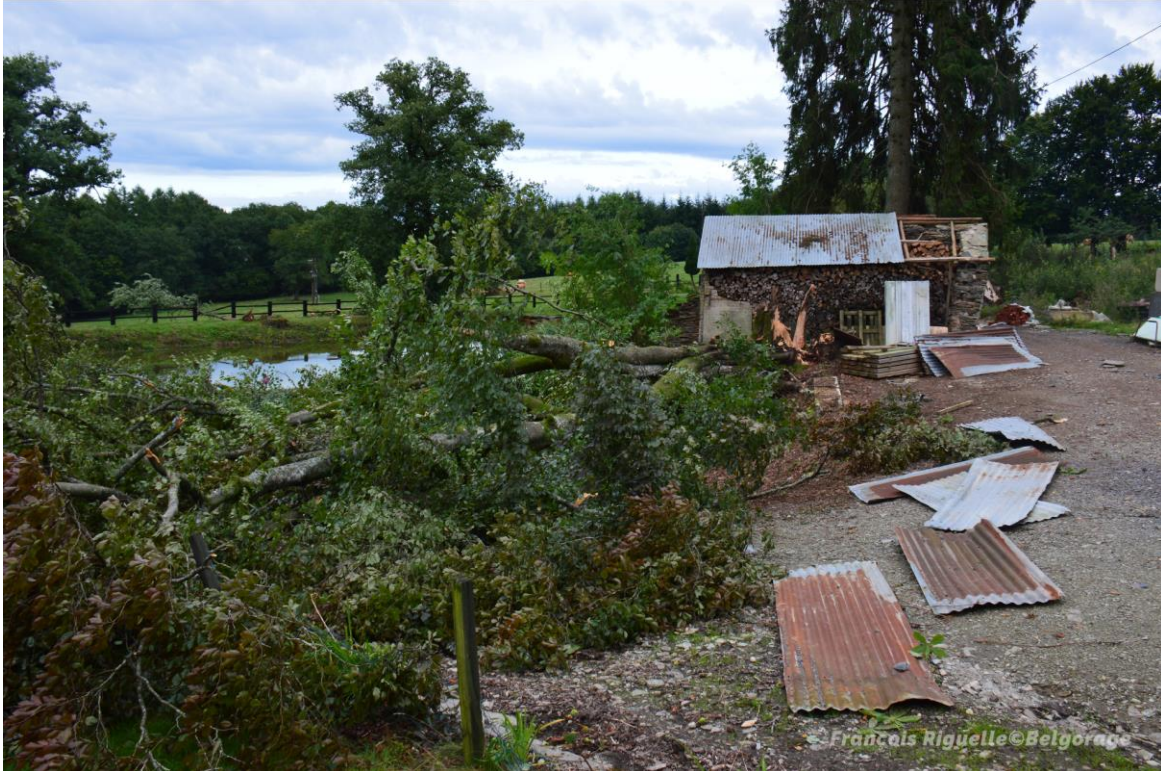
Même endroit que la photo précédente, mais prise en direction de la gauche. Nous pouvons observer l'abri à bois ainsi que le hêtre sectionné (tombé en partie dans l'étang dans l'image précédente).

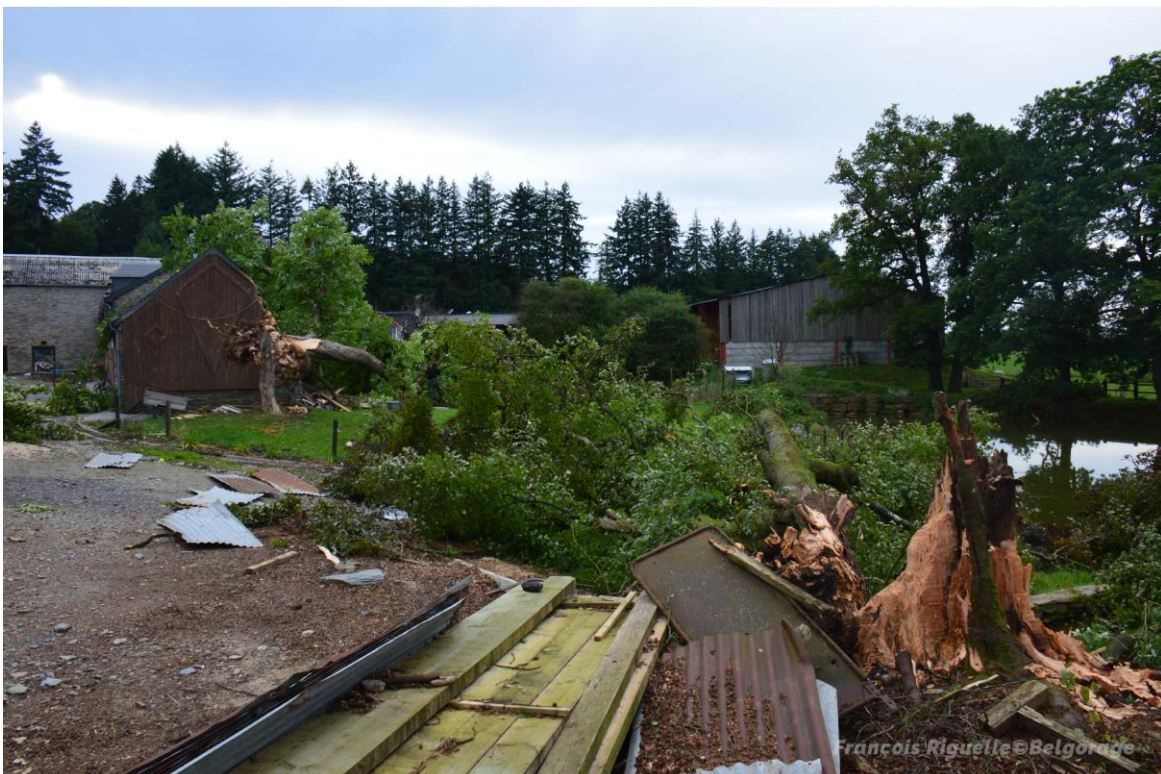
Photo prise depuis l'abri en bois, dans la direction opposée à l'image précédente. Le hêtre sectionné est visible en bas à droite, et le marronnier abattu en haut à gauche.

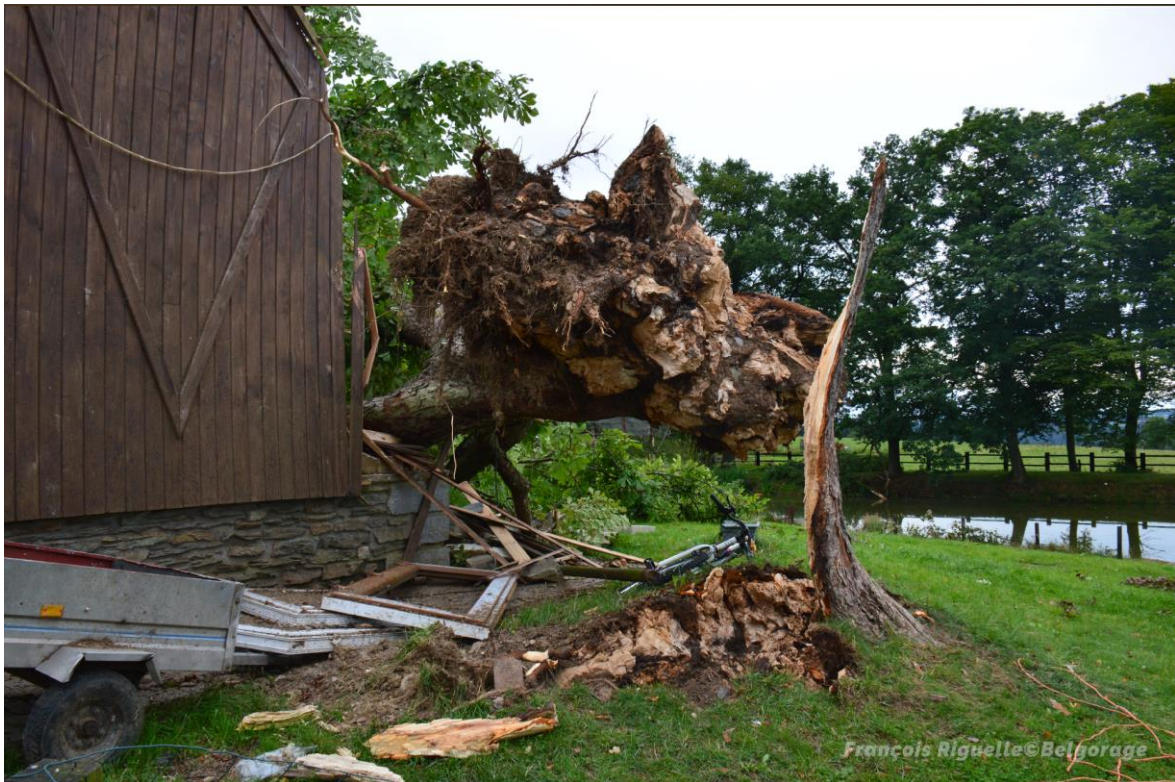
De plus, plusieurs arbres sont sectionnés à leur base. Ainsi, un hêtre se couche à terre tandis qu'un marronnier s'écrase sur un bâtiment habité. Par chance, c'est la partie servant de garage et de remise qui s'effondre. Les arbres tombent en direction du premier axe de convergence, ce qui pourrait démontrer que l'axe secondaire identifié est de plus faible intensité mais ce n'est qu'une supposition.

*Marronnier brisé à la base et couché sur un bâtiment en l'écrasant au passage.*

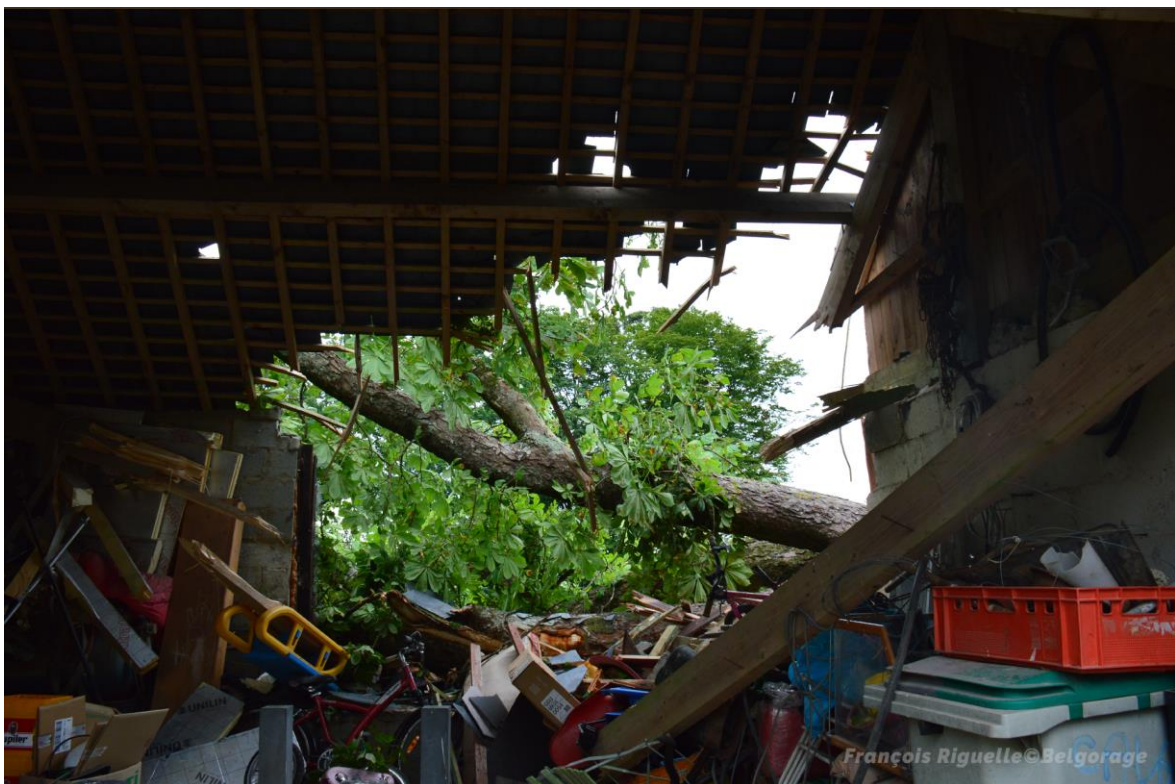
*Vue de l'intérieur du bâtiment effondré à cause du marronnier abattu.*

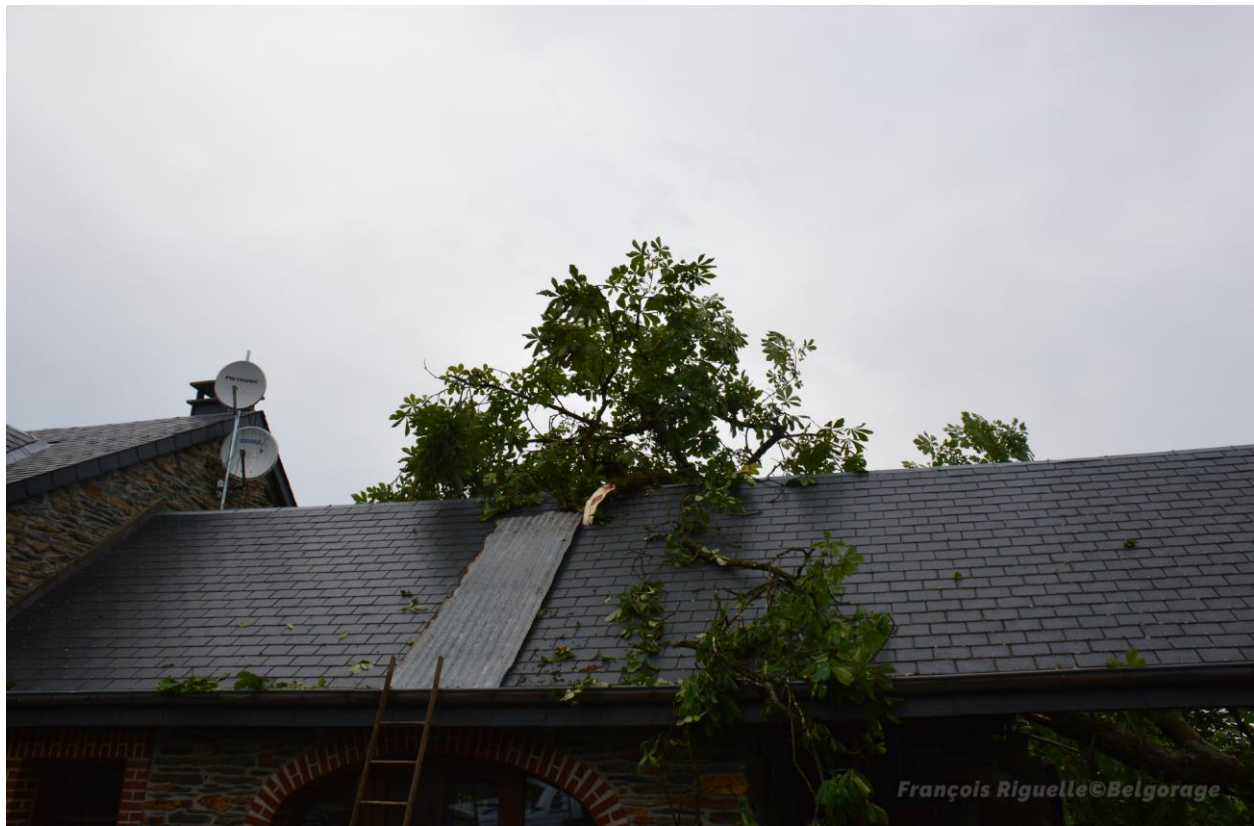
*Sur la toiture du bâtiment en partie effondré, des branches du marronnier sont venues s'y loger tout comme une tôle issue de l'hangar décoiffé.*

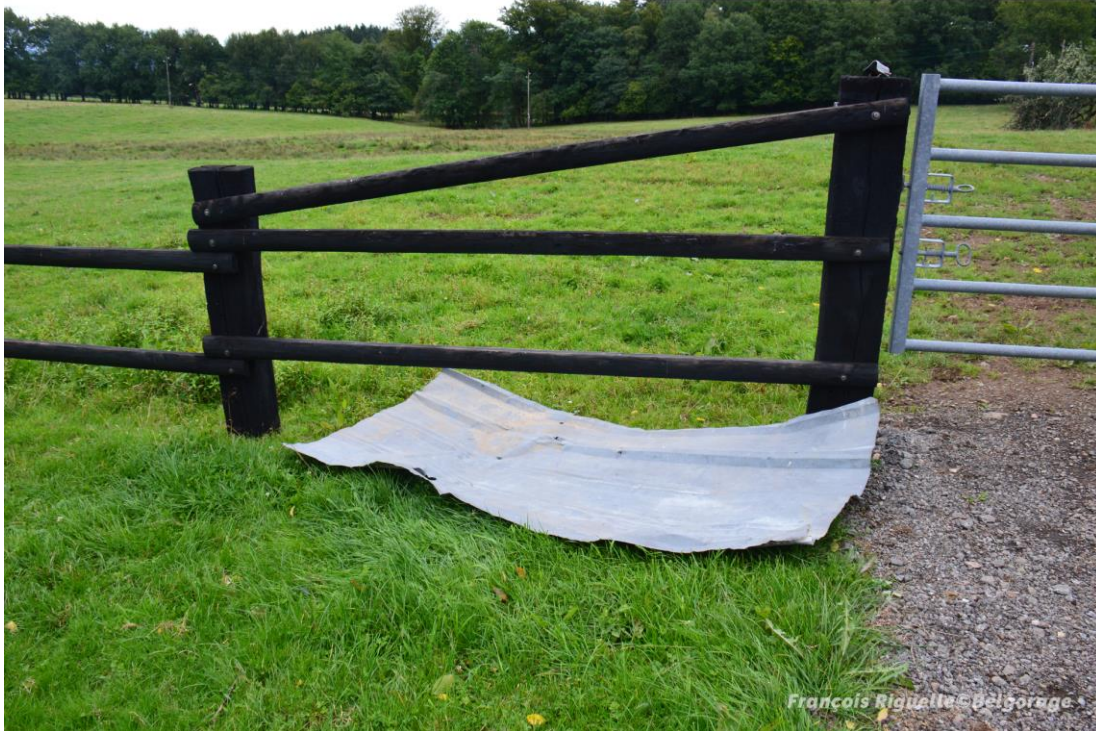
*Tôle retrouvée dans une prairie.*

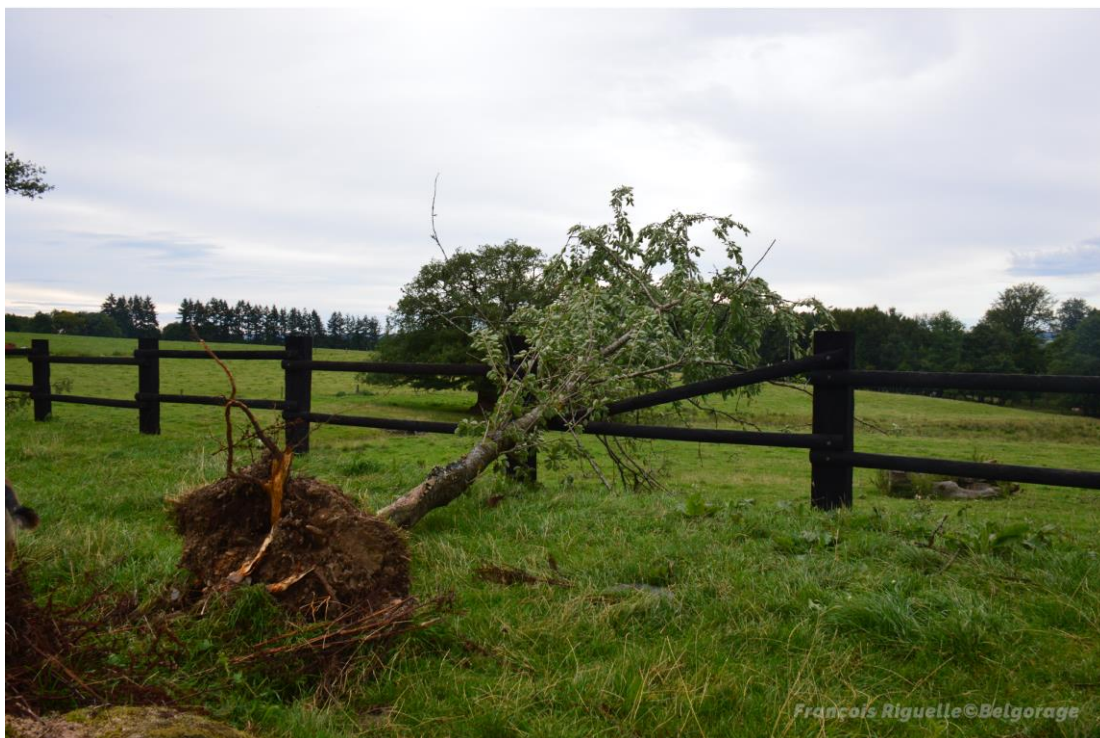
Enfin, dans une prairie après le hameau (9), des arbres déracinés montrent encore un axe de convergence. En effet, sur la droite de la pâture comme sur la gauche, deux arbres sont couchés en direction du centre de la prairie. En outre, une tôle issue du hangar est aussi retrouvée à cet endroit.

*Arbre déraciné dans une prairie.*

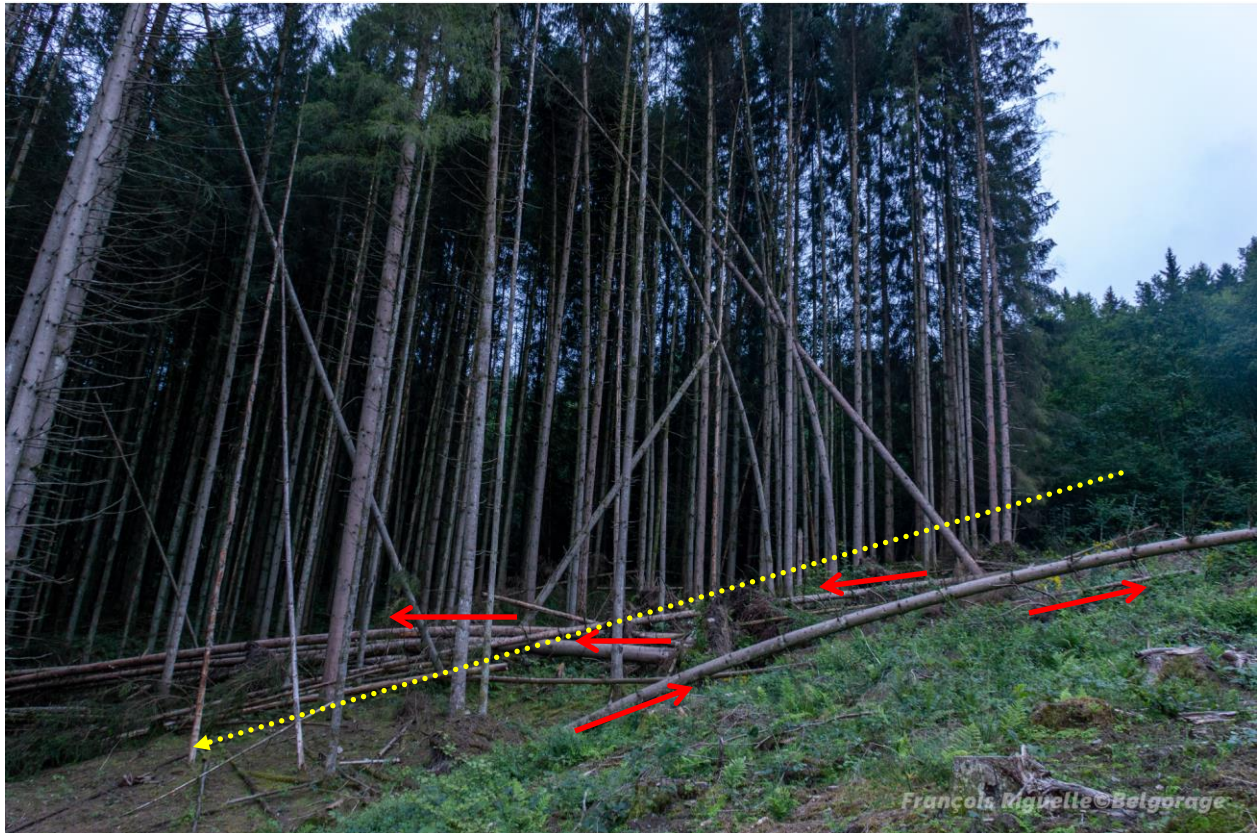
À cet endroit, les indices en faveur du passage d'un tourbillon sont visibles au niveau d'une parcelle d'épicéa (1). Les arbres déracinés ou brisés tombent dans des directions qui montrent clairement un axe central de convergence. Certains arbres sont même abattus dans le sens opposé à celui du déplacement du phénomène, ce qui ne laisse que peu de doutes sur son origine car les autres manifestations venteuses ne causent pas ce genre de dommages « à contre flux ».

*Epicéas déracinés dans une parcelle boisée. Certains sont abattus dans le sens opposé à celui du déplacement du phénomène.*
