# Tornade Fo de Les Mouches et de Les Hayons du 8 août 2017

Dossier

Le 8 août 2017, aux alentours de 20h30, une tornade de faible intensité se forme dans la région de Bouillon, en province de Luxembourg, et engendre quelques dégâts localisés essentiellement dans les hameaux de Les Mouches et de Les Hayons.

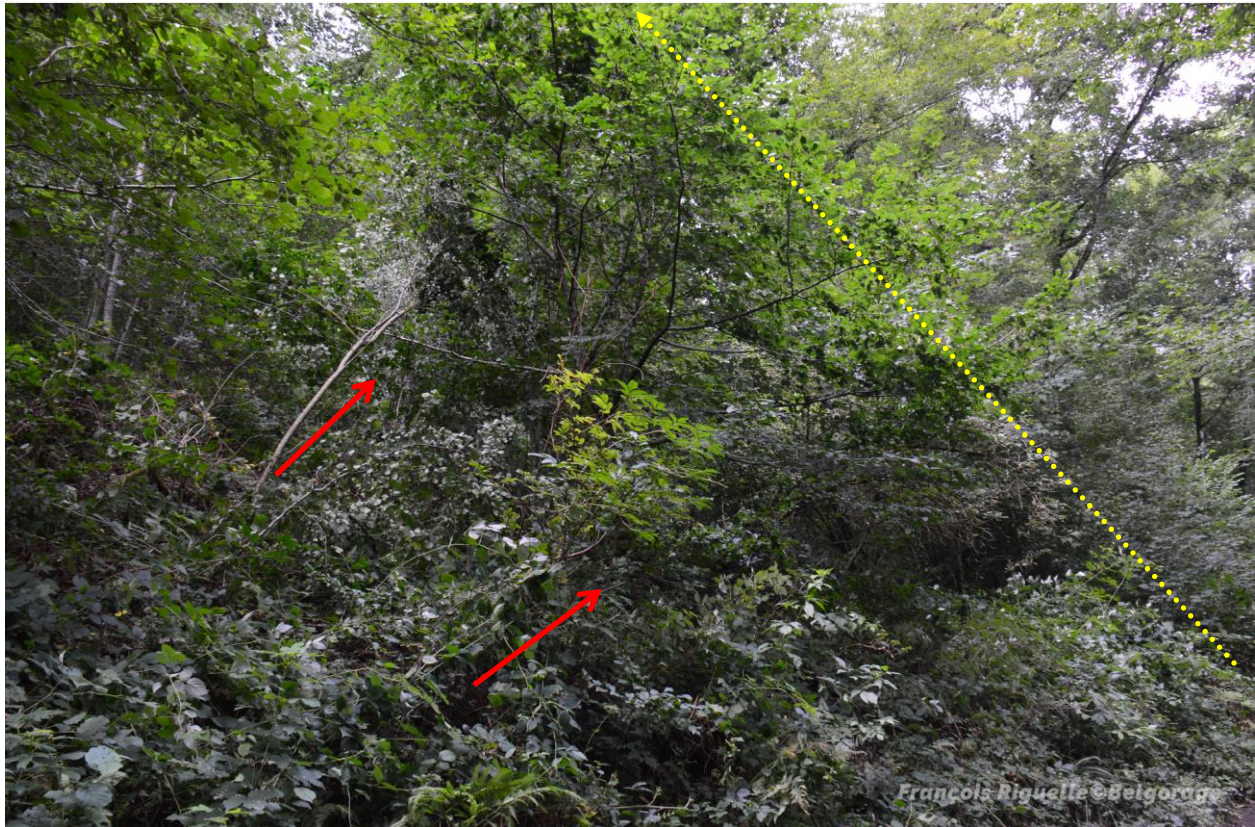
*Végétation couchée en direction du centre de l'axe de convergence (petits arbustes, ronces, branches brisées).*

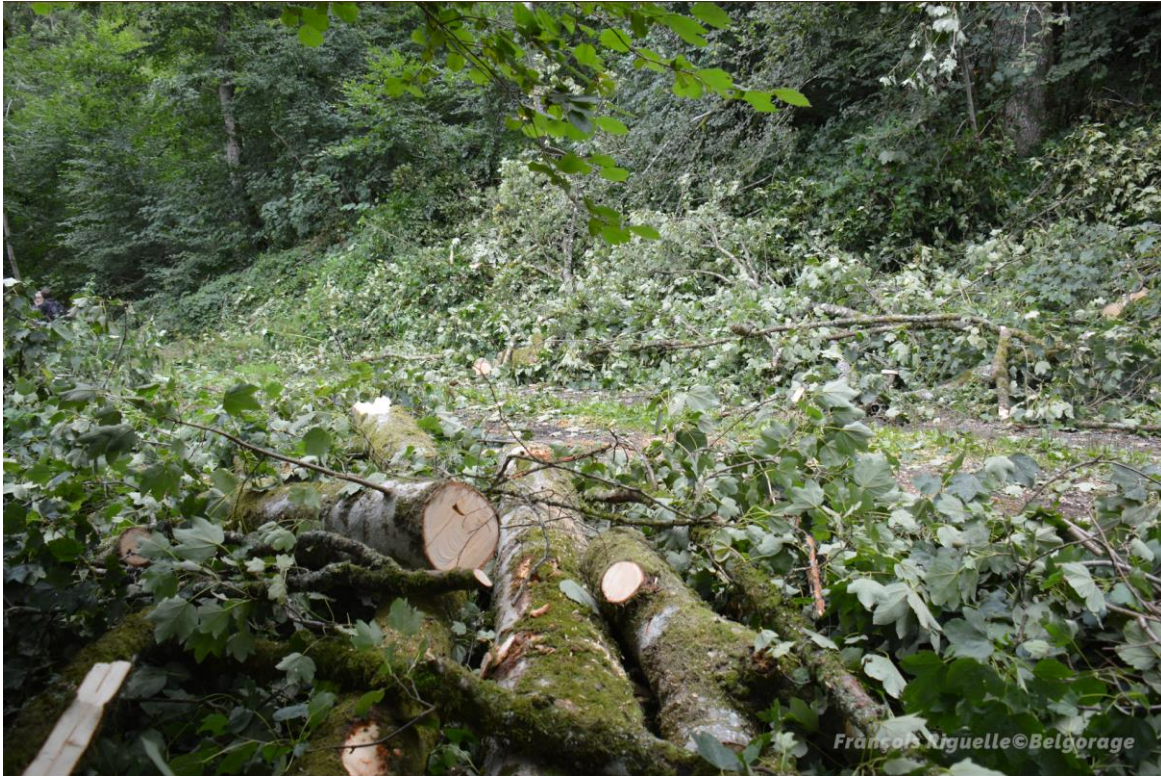
Érable sectionné et tombé en travers de la rue de la Vanette.

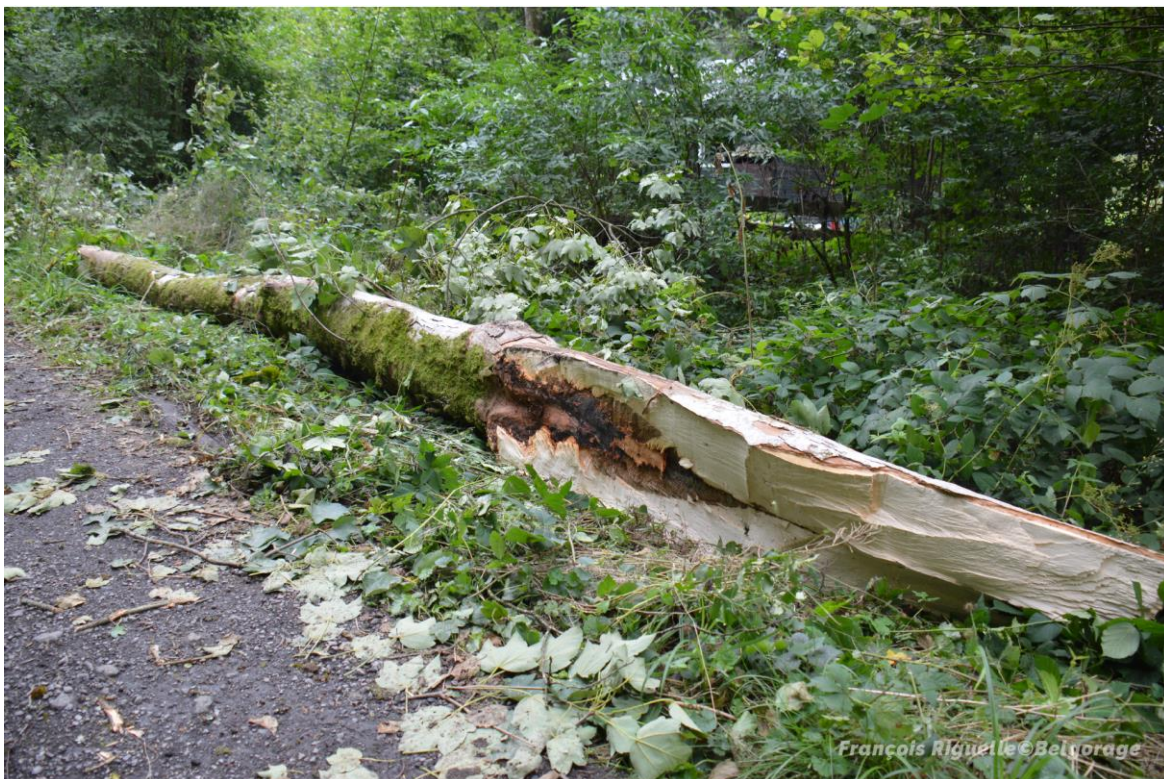
Branche brisée et déplacée sur le bord du chemin.

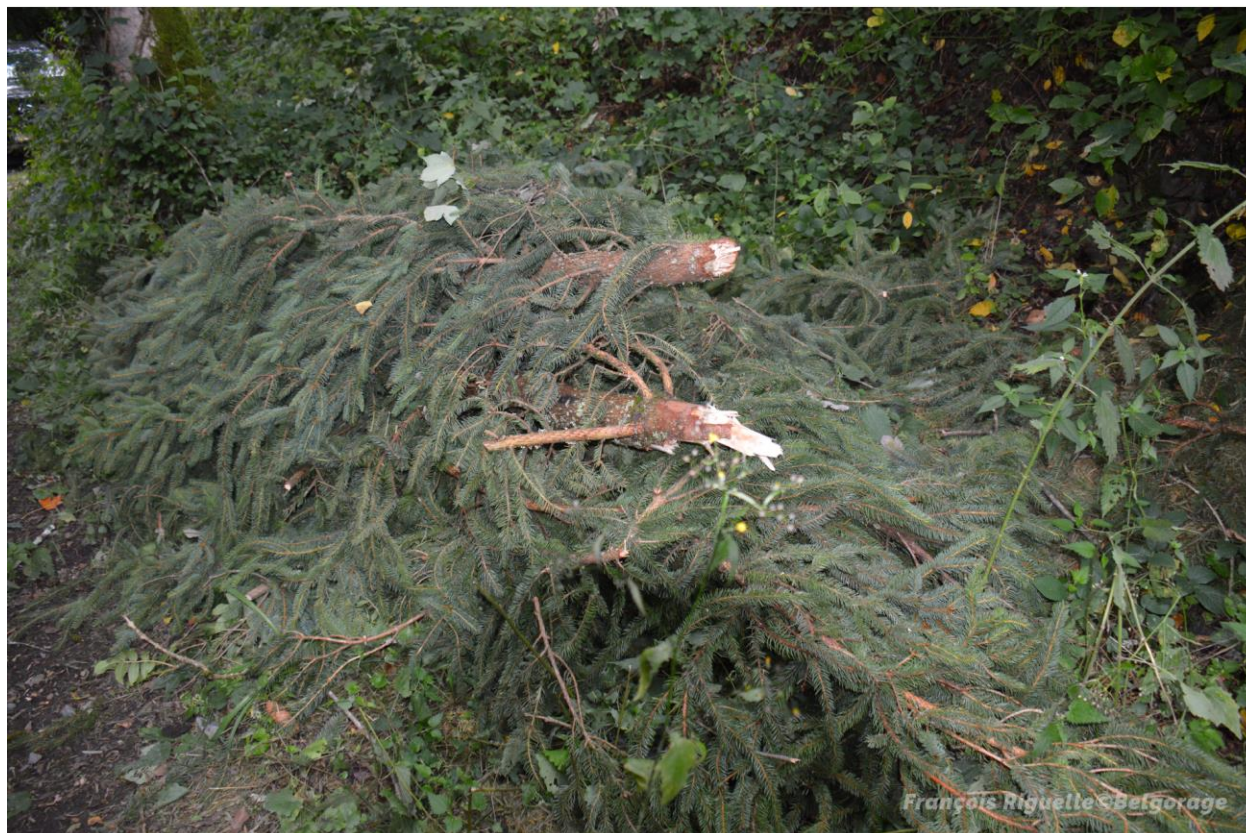
*Têtes d'épicéas superposées en bordure du chemin.*

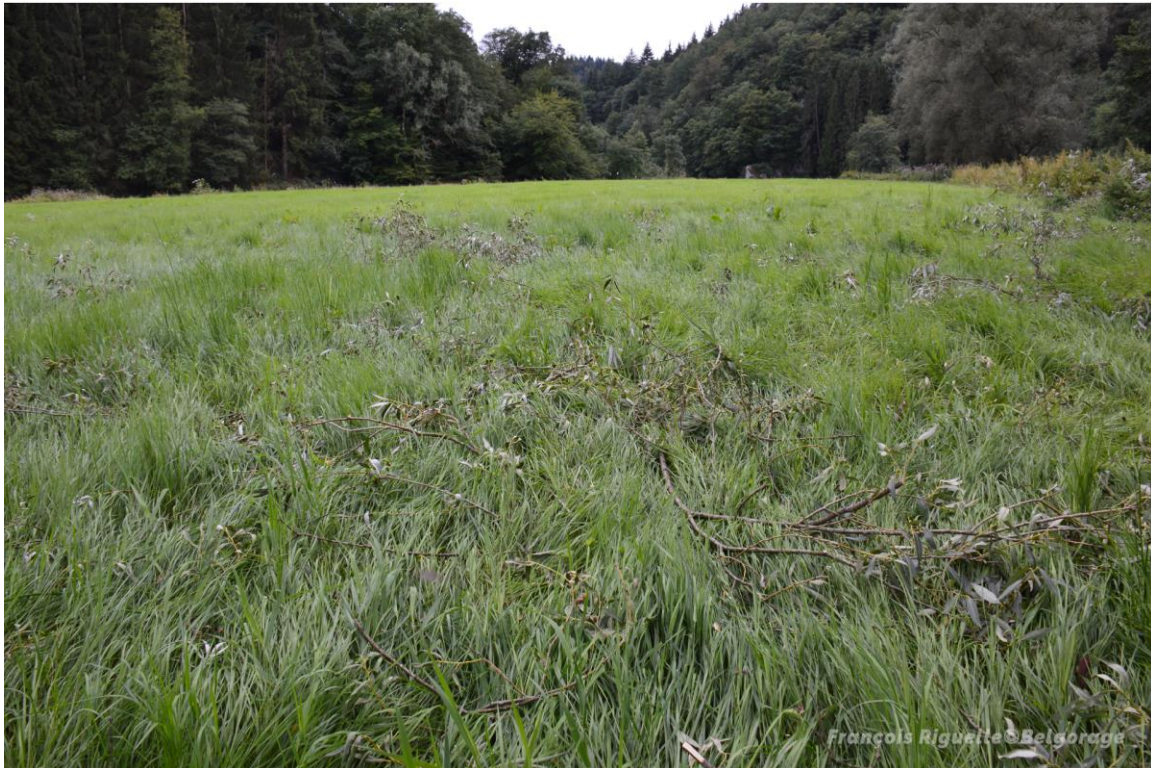
*Végétation herbacée malmenée et branches de saule brisées.*

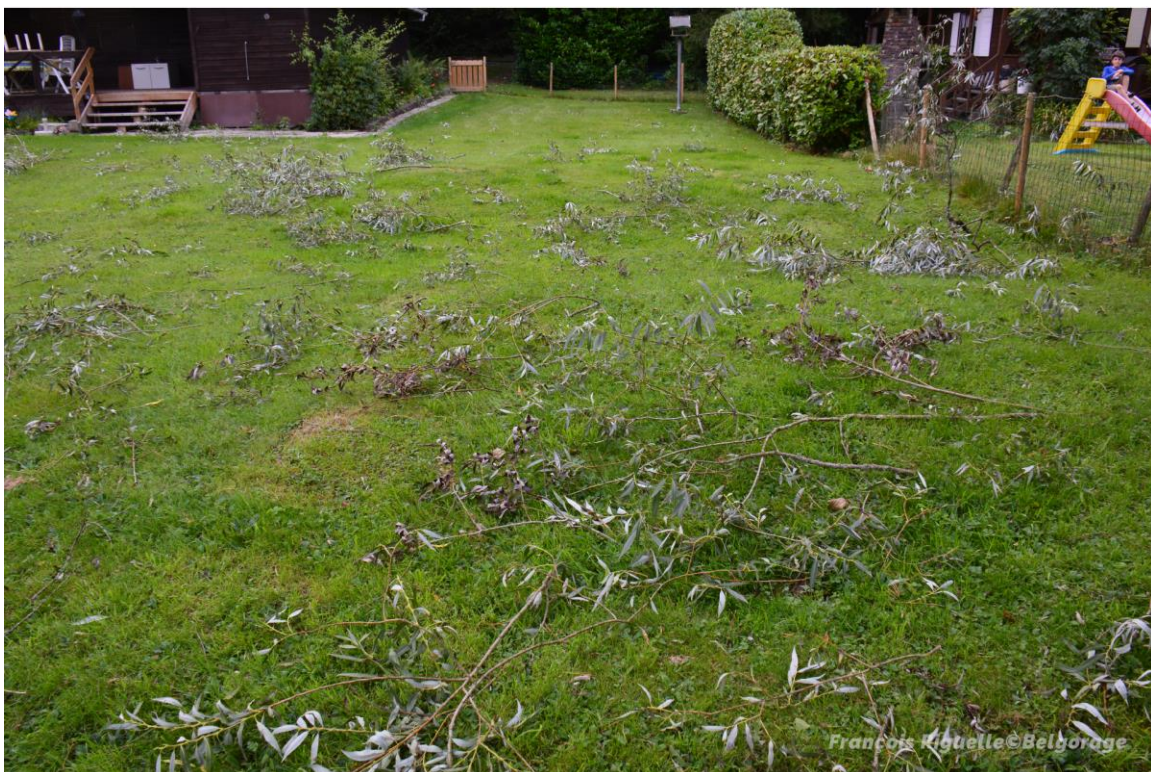
*Branches de saules emportées dans les jardins, dans la direction opposée à la photo précédente.*

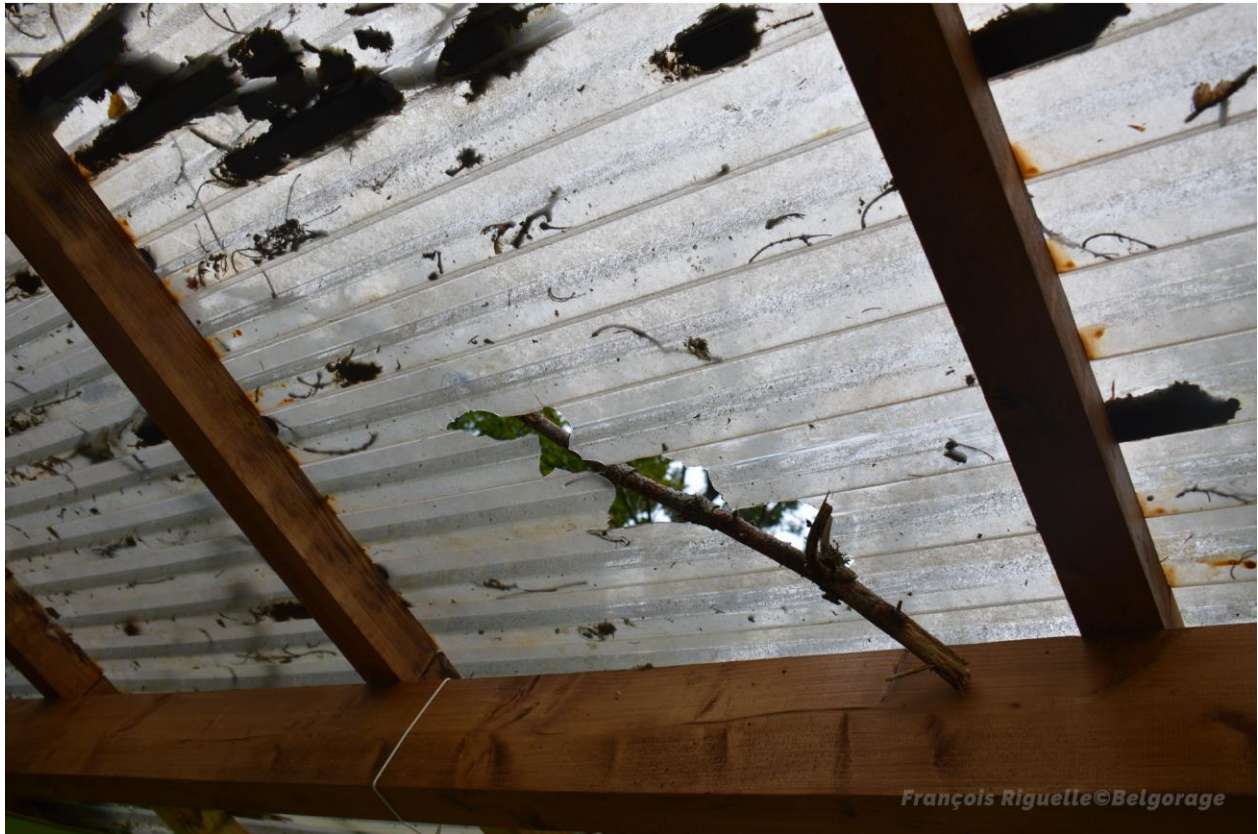
Enfin, on a aussi remarqué que des branches issues d'autres arbres sont venues perforer certaines toitures légères (4), comme une véranda. Très souvent, les tornades emportent de petits éléments qui viennent s'incruster dans des structures plus solides, comme par exemple une tuile qui perfore une porte de garage, ou encore une poutre qui s'enfonce de plusieurs dizaines de centimètres dans le sol. Ce sont également des indices caractéristiques du passage d'un tourbillon, bien que cela peut aussi arriver lors de puissantes rafales descendantes.

*Véranda transpercée par des branches au camping de Les Hayons.*

Dans le cas présent, comme l'intensité du phénomène est faible, nous ne pouvons pas nous baser sur ces éléments, surtout que les structures transpercées ne sont pas résistantes.
