La tornade du 14 août 1999 à Tournai

Durant la soirée du 14 août 1999, un important épisode tornadique frappait le Nord de la France et la Belgique, et plus précisément la région lilloise, le Tournaisis et l'ouest du Brabant Flamand. Les habitants qui ont vécu ces minutes de terreur n'oublieront jamais ce qui s'est passé ce soir-là.

Dans ce dossier nous allons nous pencher sur ce qui s'est passé dans la région de Tournai, où une tornade de forte intensité a frappé la ville en plein cœur. Au total, plus de 300 maisons ont été endommagées dont certaines sévèrement.

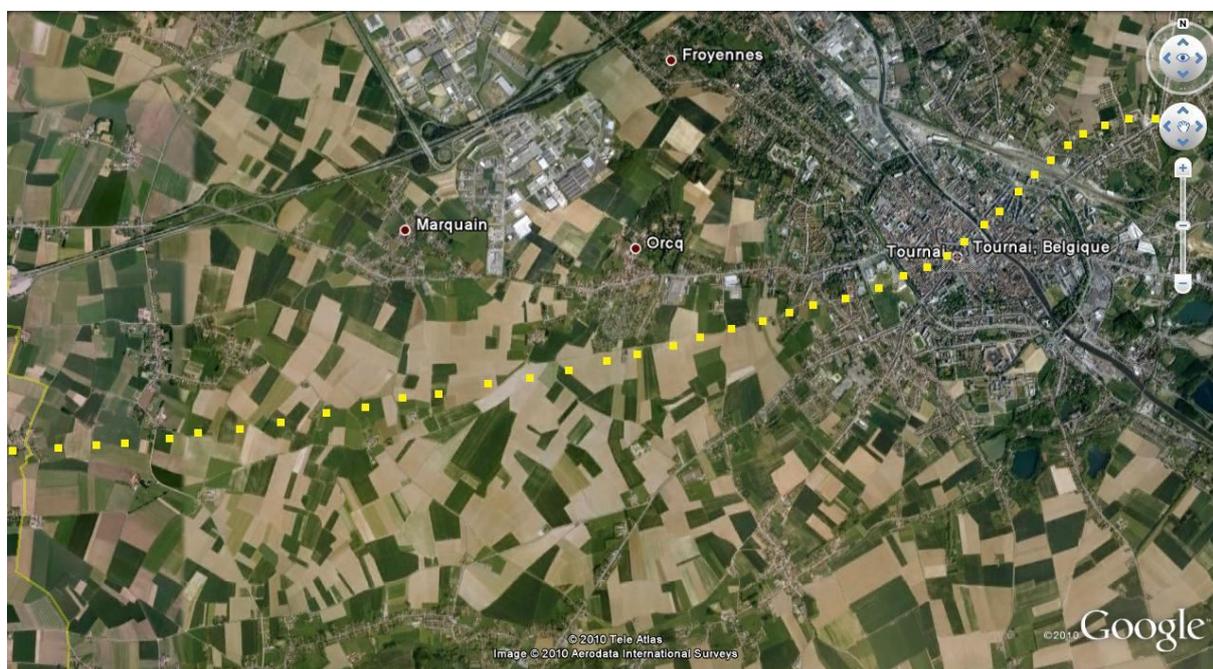
Au moment de passer la frontière, la tornade a déjà parcouru 7 km.

Elle se contente d'abord d'effleurer les communes de Marquain et d'Orcq, ne traversant que des champs avant son arrivée aux abords de la ville de Tournai. C'est là, sur le Vieux Chemin de Bouvignes et dans la rue Charles Mauroy, que les premiers effets se font sentir.

La tornade aborde la ville par l'Ouest et va la traverser de part en part en provoquant d'importants dégâts. A son arrivée dans les faubourgs nord de la ville, elle atteint alors son paroxysme et endommage sérieusement plusieurs habitations. D'après ces derniers dégâts, on peut estimer l'intensité du phénomène à F2.

Photo n° 1 :
Parcours de la tornade de la frontière jusqu'aux abords de la ville de Tournai
- Image Google Earth

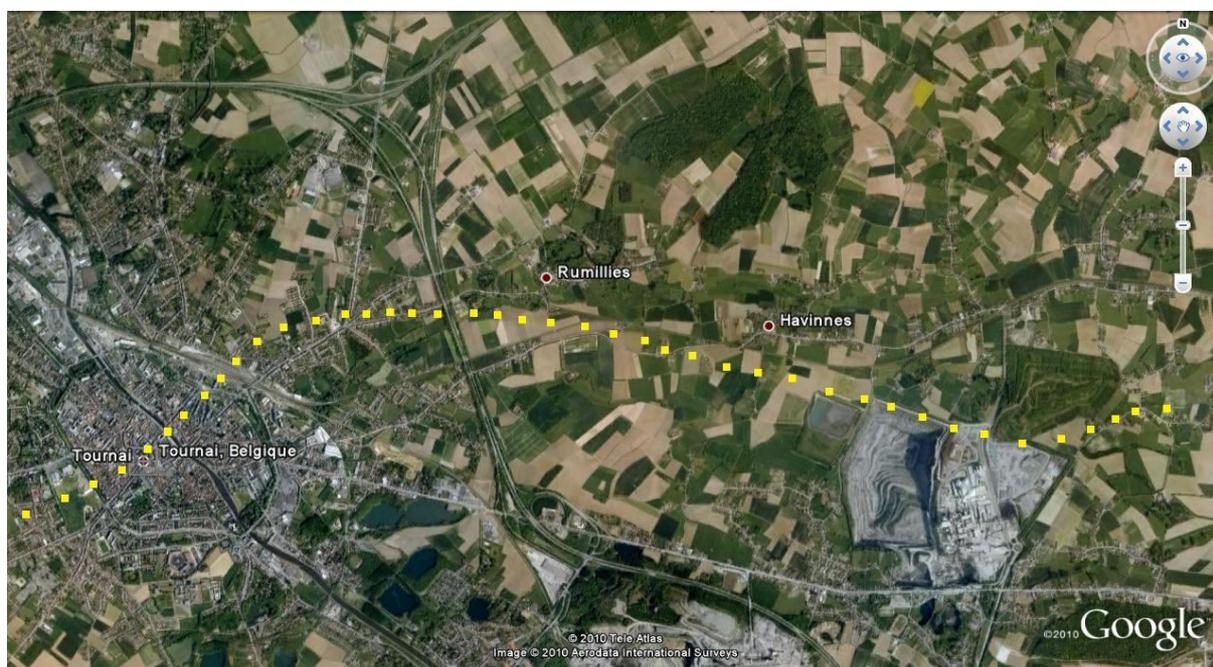
Après avoir touché la ville de Tournai, la tornade dévie quelque peu de sa trajectoire en prenant une direction Est et touche le village de Rumillies.

Le tourbillon traverse alors l'autoroute mais perd rapidement de son intensité, dévie à nouveau de sa trajectoire en prenant une direction est/sud-est et va concerner dorénavant la commune d'Havinnes.

Il effleure les bâtiments de la CCB qu'il contourne par le Nord et atteint le Sud du village de Béclers. C'est à cet endroit que l'on perd sa trace.

Photo n° 2 :
Parcours de la tornade depuis Tournai jusqu'à Béclers
- Image Google Earth

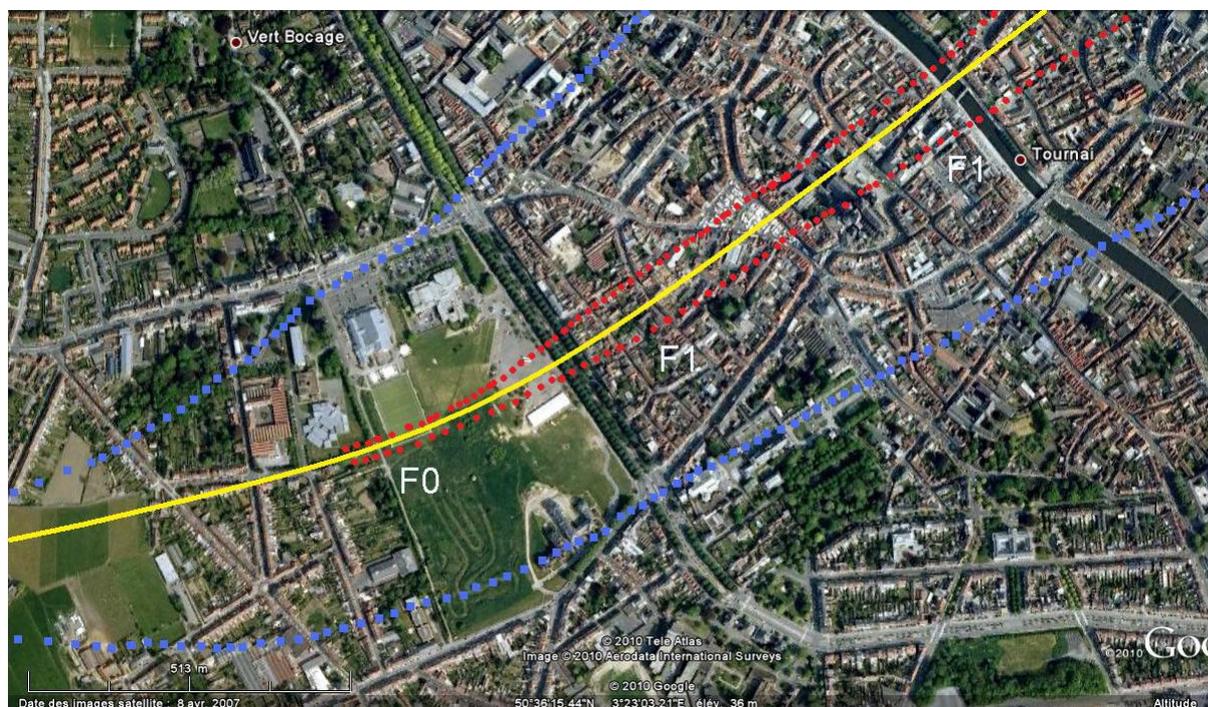
La ligne jaune retrace le passage de la tornade, les pointillés rouges représentent les dégâts les plus importants et les pointillés bleus délimitent les dégâts périphériques observés.

Entre les faubourgs de la ville et l'Escaut, la tornade s'est considérablement renforcée et élargie. Les dégâts observés à la Plaine des manœuvres fait état d'une tornade de niveau F0 (chapiteau envolé) tandis que ceux relatés à plusieurs habitations de la rue Roc Saint Nicaise démontre que la tornade atteint le niveau F1 (toitures de maison fortement endommagées).

De même, les dégâts relatés à la Grand Place et à la cathédrale indiquent un niveau F1.

Photo n° 1 :
Parcours de la tornade de la plaine des manœuvres jusqu'au centre-ville
- Image Google Earth

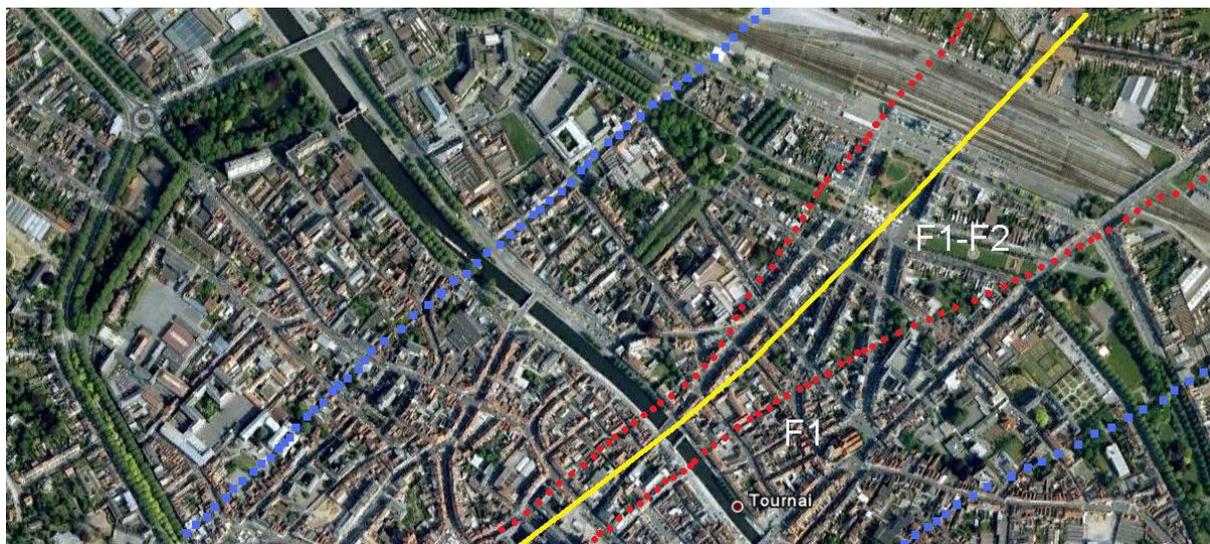
Passé l'Escaut, la tornade continue de s'intensifier. Arrivé dans les environs de la gare, le tourbillon saccage de nombreux arbres et atteint le niveau F1-F2. Paradoxalement, les bâtiments de la gare sont relativement épargnés

Photo n° 2 :
Parcours de la tornade du centre-ville jusqu'à la gare
- Image Google Earth

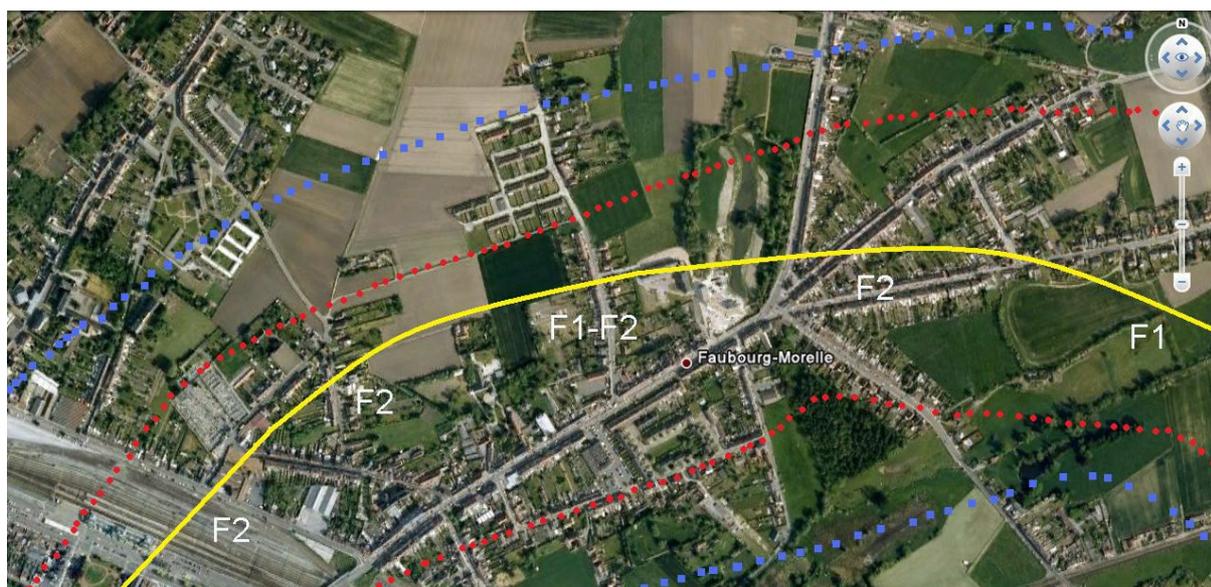
Passé les bâtiments de la gare, la tornade se renforce brutalement et provoque des dégâts aux quais. Au vu des dégâts observés, le niveau F2 est atteint.

La tornade aborde les rues du Nord, des Champs et des Brasseurs. Des toitures entièrement arrachées permettent de faire penser que le niveau de la tornade se maintient au stade F2.

Elle s'affaiblit quelque peu dans le quartier du Faubourg Morelle avant de se renforcer à la Chaussée de Renaix et à la rue de la Liberté à Rumillies où le stade F2 est de nouveau atteint (voiture soulevée et retournée sur le toit d'un autre véhicule).

Passé ce quartier, la tornade faiblit rapidement tout en prenant une trajectoire est- sud est.

Photo n° 3 :
Parcours de la tornade de la gare jusqu'à Rumillies
- Image Google Earth

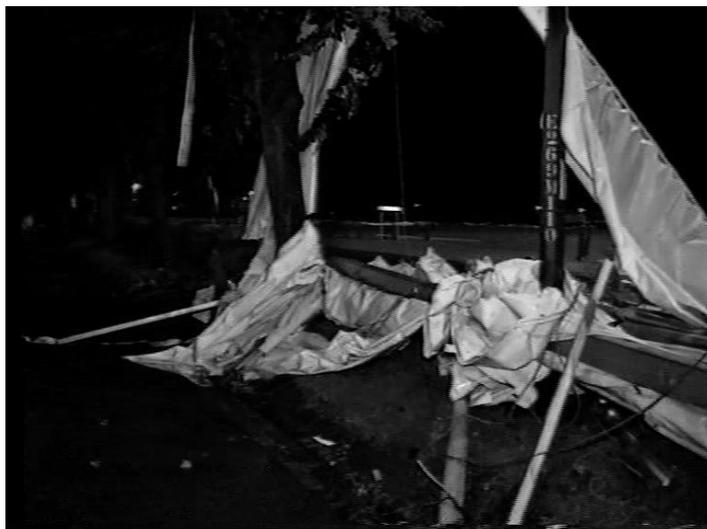
Photo n° 3 :

La tornade venait en effet d'aborder les faubourgs de Tournai quelques centaines de mètres auparavant, du côté de la rue de la Culture et de la rue Charles Mauroy. Ce malheureux chapiteau n'aura été qu'un jouet ridicule, littéralement expédié dans les arbres comme le montre la photo de la page suivante.

Le chapiteau de la plaine de manœuvres n'est plus qu'un enchevêtrement de bâches et de poteaux - Source : No Télé

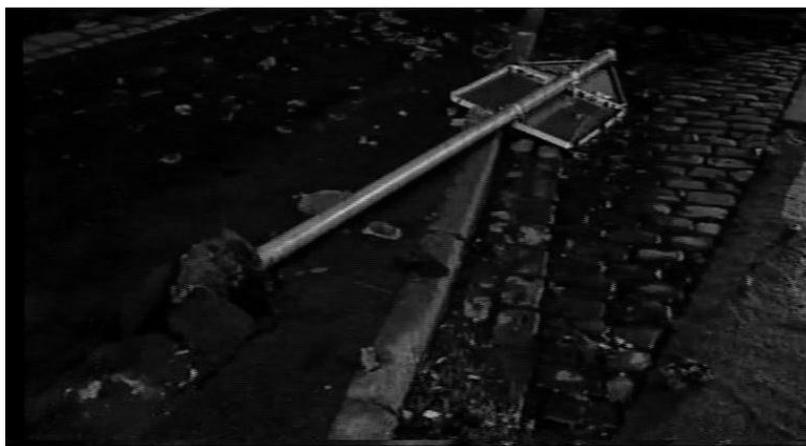
Photo n° 4 :
Un poteau de stationnement plaqué au sol - Source : No Télé

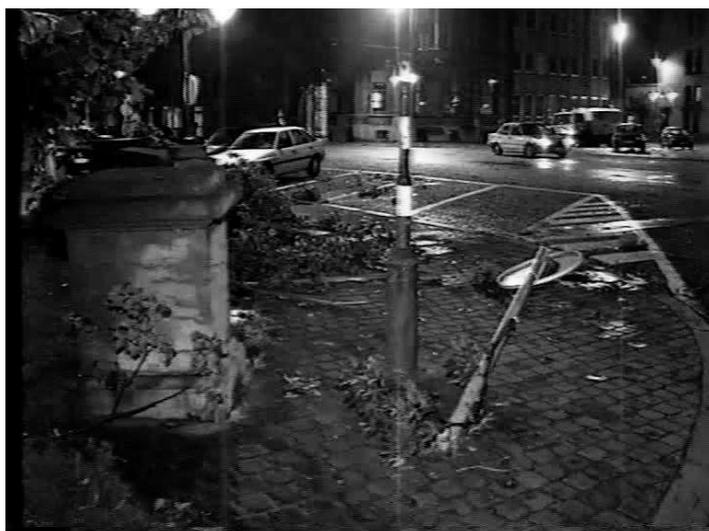
Photo n° 5 :
La place Crombez après le passage de la tornade - Source : No Télé

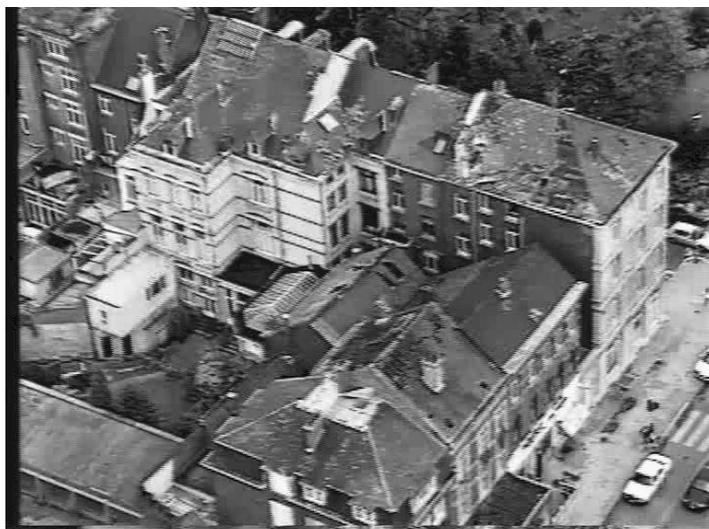
Photo n° 6 :

Immeubles au coin de la Rue Royale et de la place Crombez - Source : No Télé

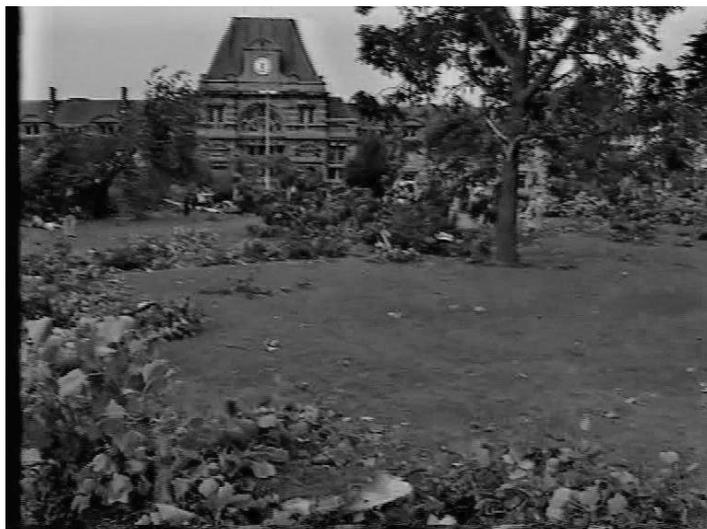
Photo n° 7 :

Le parc Combez où la quasi totalité des arbres a été détruite ! - Source : No Télé

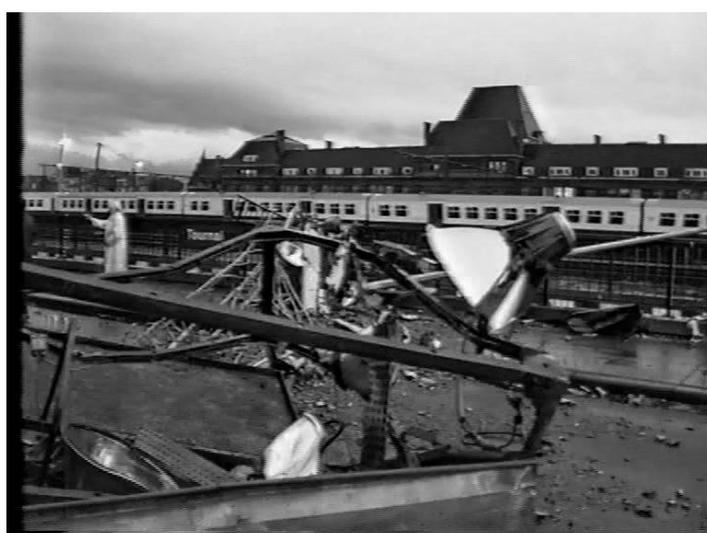
Photo n° 8 :

« Je regarde par la fenêtre et je vois un gigantesque pylône d'éclairage se soulever comme une plume et s'écraser sur la chaussée ! »

Un pylône de 30 mètres jeté au sol ! - Source : No Télé

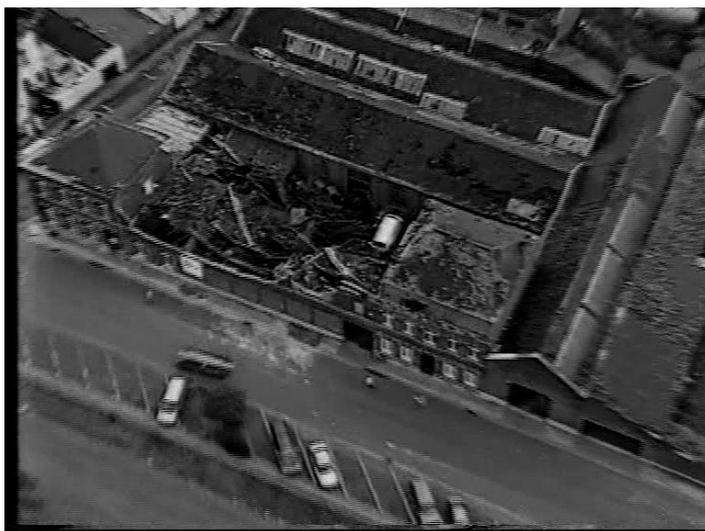
Photo n° 9 :

Une usine située à quelques dizaines de mètres de là va se retrouver éventrée par la tornade, et une partie de ses toitures pulvérisée.

Vue aérienne de l'usine, au Boulevard Eisenhower, où une voiture a été soulevée et déplacée
- Source : No Télé

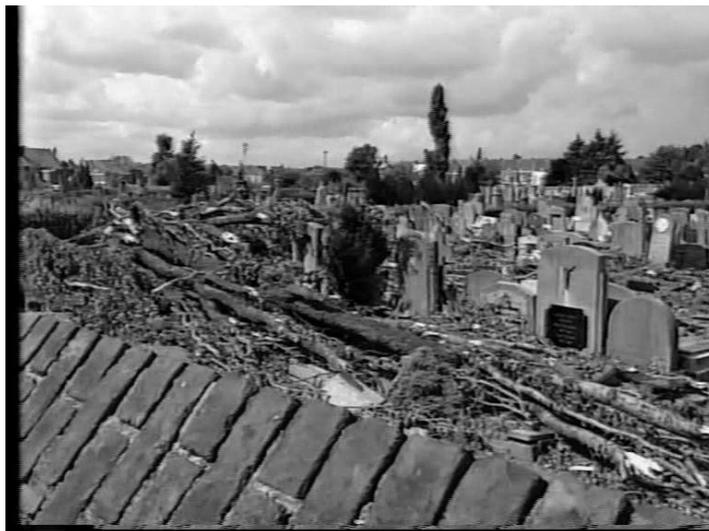
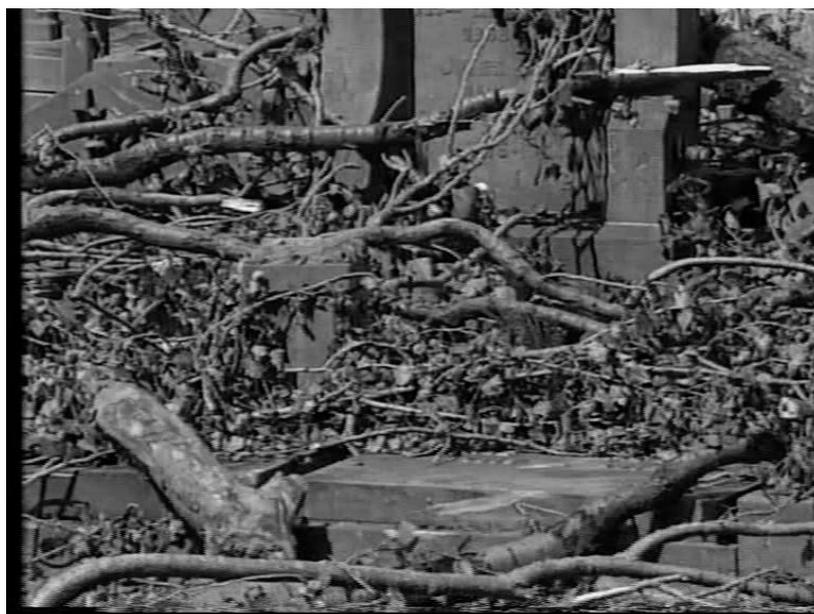
Photos n° 10 (ci-dessus) et 11 (ci-dessous) :

Un peu plus loin, le tourbillon s'attaque au cimetière du Nord, où la furie du ciel décapite les arbres et saccage les tombes. Victimes collatérales, les maisons situées à côté du cimetière sont fortement endommagées. Les toitures s'envolent, les vitres explosent.

La tornade s'est déchainée sur le cimetière en provoquant beaucoup de dégâts. - Source : No Télé

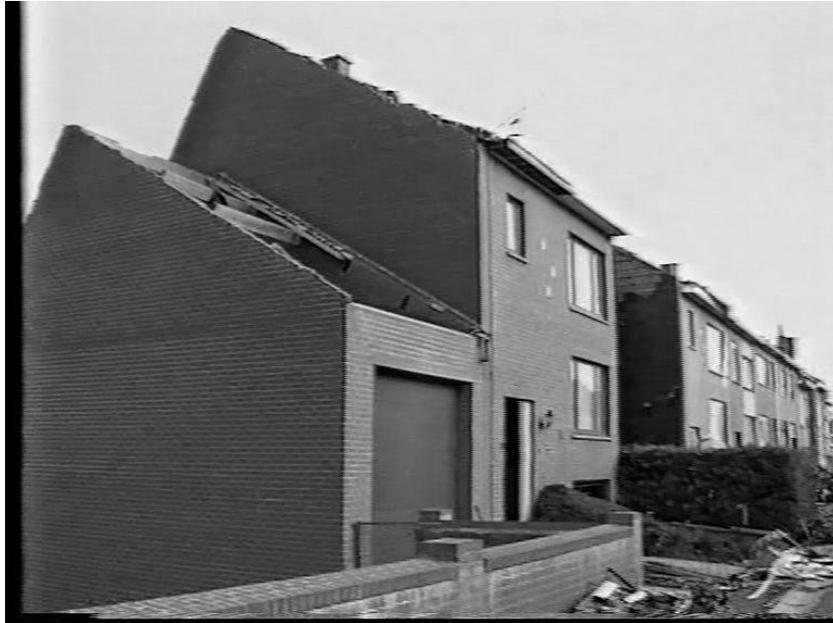
Photo n° 12 :

Les habitations situées à côté du cimetière du Nord, percutées de plein fouet par la tornade - Source : No Télé

Ici, on a vu que certaines toitures ont été complètement détruites (notamment dans les rues du Nord, des Champs et des Brasseurs cf. pages 20-22) justifiant de fait un tel classement.

Enfin pour terminer, nous reproduisons ici la photo numéro 12 de la page 22, laquelle à elle seule justifie, selon nous, les classements effectués respectivement sur les échelles de Fujita et Torro :

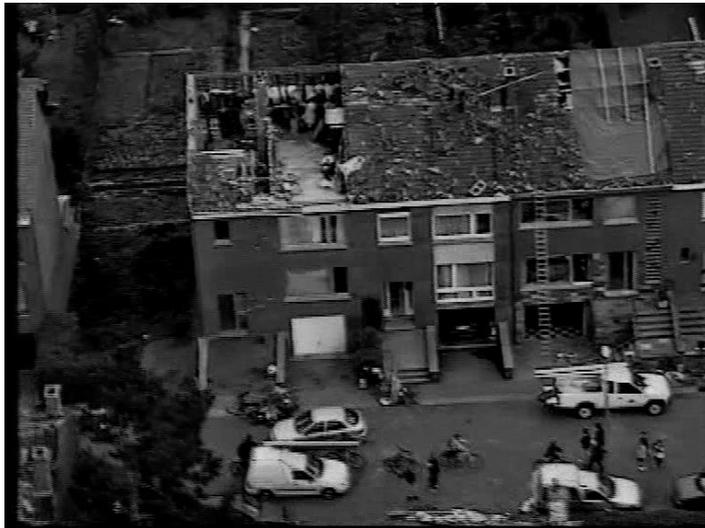
Photo n° 13 :

La tornade vient alors d'aborder le secteur que l'on considèrera comme le plus durement touché : les rues du Nord, des Champs et des Brasseurs ont en effet le malheur de subir de plein fouet les assauts les plus violents du monstre.

Vue aérienne de la Rue des Champs - Source : No Télé

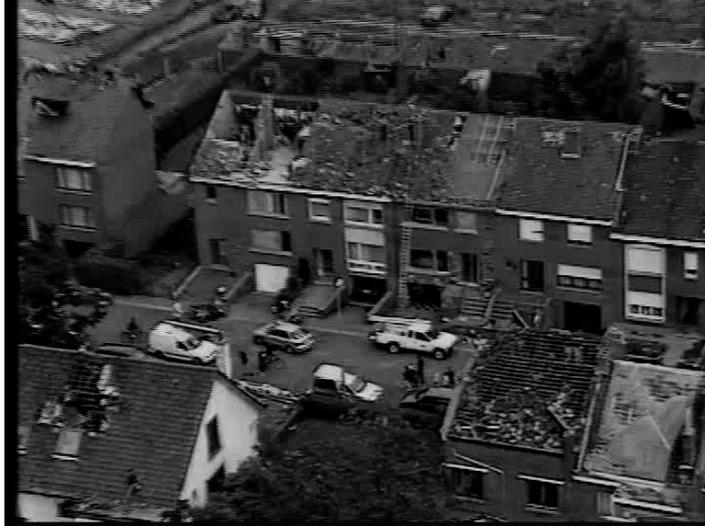
Photo n° 14 :
Autre vue aérienne de la rue des Champs - Source : No Télé

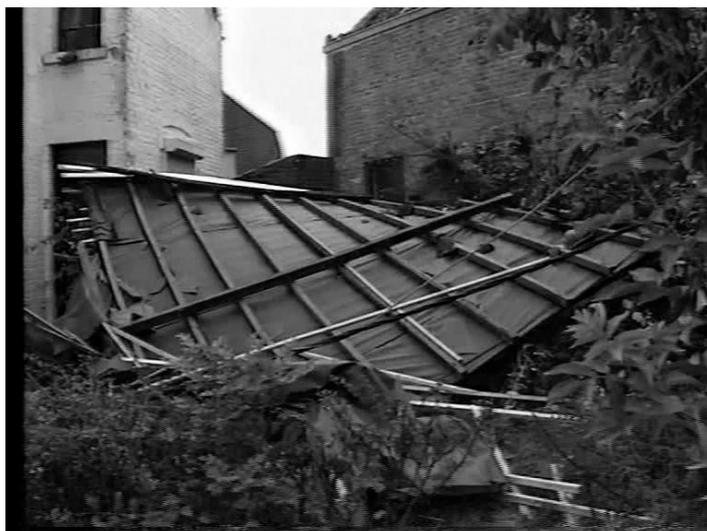
Photo n° 15 :
La tornade a soulevé et jeté à terre cette toiture - Source : No Télé

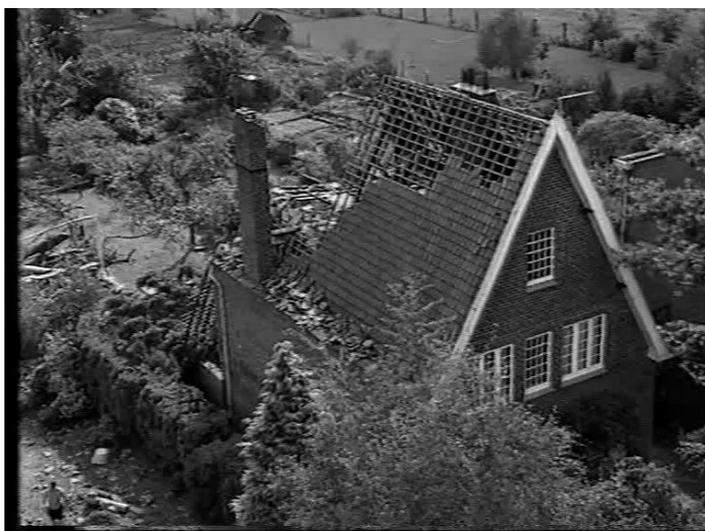
Photo n° 16 :
Sans aucun doute l'une des habitations les plus touchées - Source : No Télé

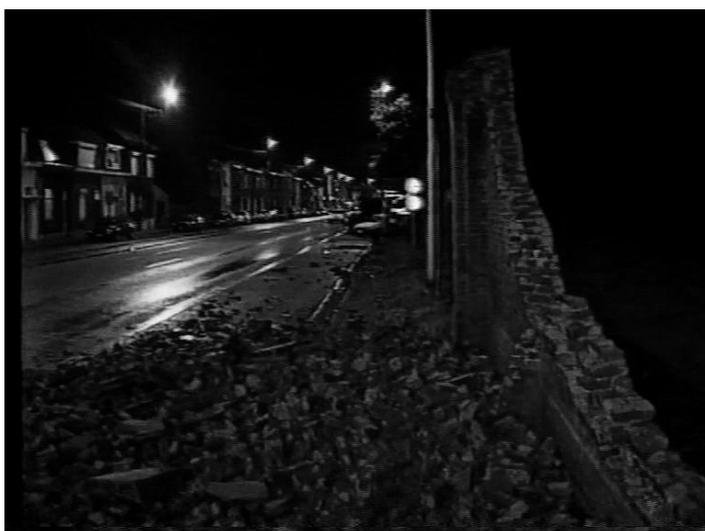
Sur cette portion du parcours, le couvent et l'école du Sacré Cœur sont à leur tour assez sérieusement touchés. Un mur d'enceinte va même se faire éventrer par la tornade.

Photo n° 17 :
Le mur d'enceinte du couvent du Sacré Cœur éventré par la tornade - Source : JJ Defrasne

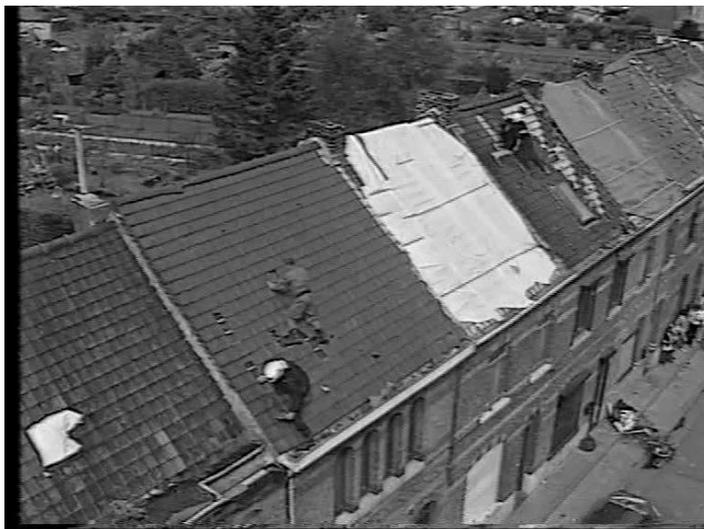
Photo n° 18 :

Le lendemain matin de la catastrophe, tous s'activent pour bâcher les toitures au plus vite - Source : No Télé

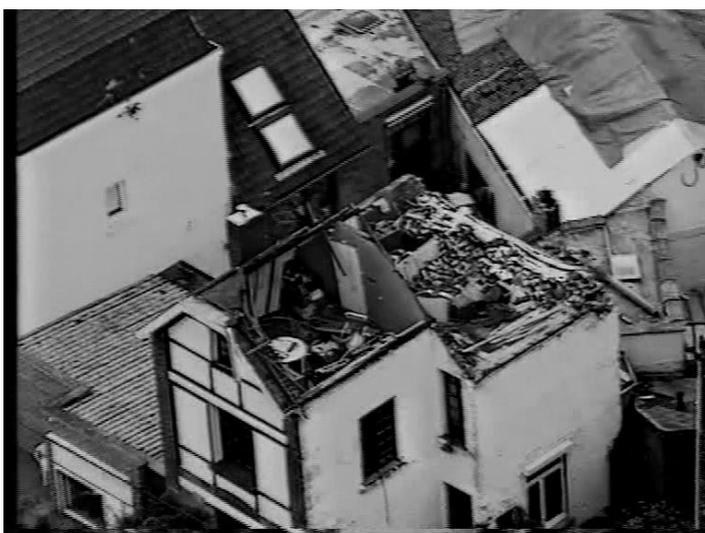
Photo n° 19 :

Des toitures sont anéanties, les voitures fortement endommagées. D'après un nouveau témoin, l'une d'entre elles soulevée comme un fétu de paille va même se retrouver sur le toit d'un autre véhicule.

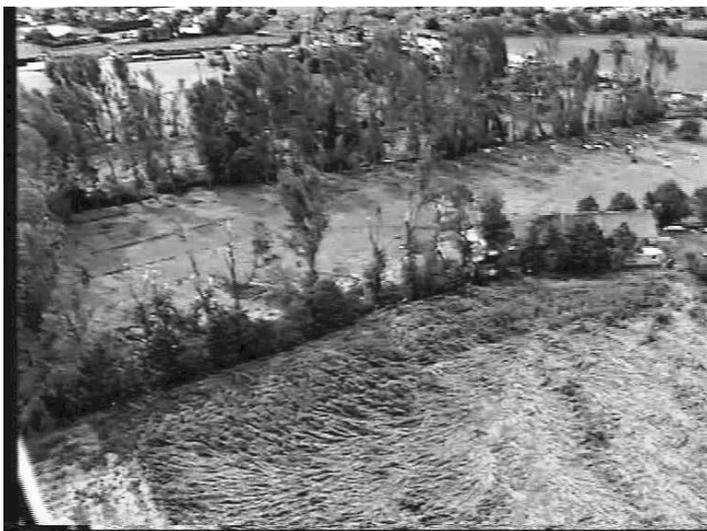
Photo n° 20 :

Impressionnante la trace laissée par la tornade ! - Source : No Télé

On notera toutefois qu'une fois l'autoroute franchie, les traces de la tornade deviennent alors discontinues, ce qui laisse penser qu'à partir de cet endroit le tourbillon n'a plus gardé le contact avec le sol jusqu'à Béclers.

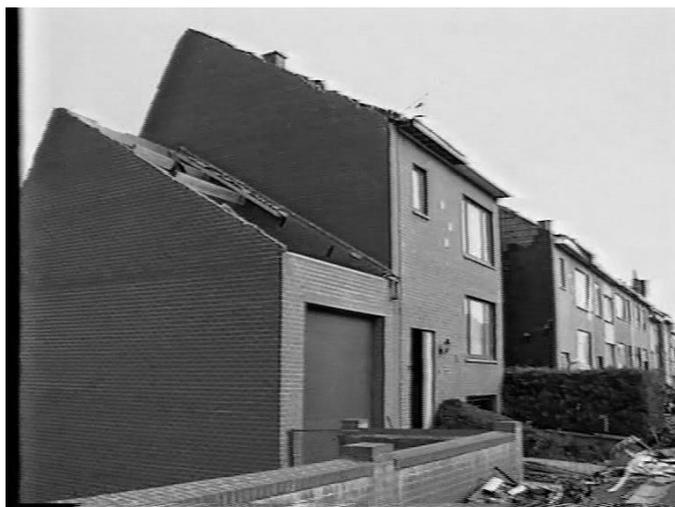
On voit ici en effet que la toiture du garage a été complètement soufflée ainsi que des morceaux de la charpente.
