La tornade du 1^{er} octobre 2006 à Petit-Roeulx-lez-Braine

En ce 1^{er} octobre 2006, une tornade de forte intensité frappe plusieurs habitations dans la région de Soignies – Braine-le-Comte, en provinces du Hainaut.

Cette tornade fait partie des plus intenses qui ont touché la Belgique ces dernières décennies (niveau F2-F3 sur l'échelle de Fujita). Il faut en effet remonter à 1982 et celle qui toucha le village de Léglise pour trouver trace d'une tornade aussi puissante (la tornade de Léglise fut d'une intensité encore plus élevée).

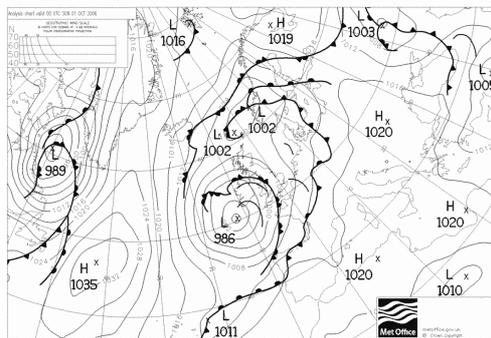
Carte d'analyse de surface

En ce 1^{er} octobre, une dépression très creuse aborde le sud de l'Irlande. Un vaste front ondulant s'étend de la Scandinavie à l'Espagne tandis qu'un front occlus aborde la Bretagne en matinée et traverse notre pays en cours de journée. A l'arrière, un ciel de traîne se met en place et le flux en surface s'oriente au secteur sud à sud-ouest.

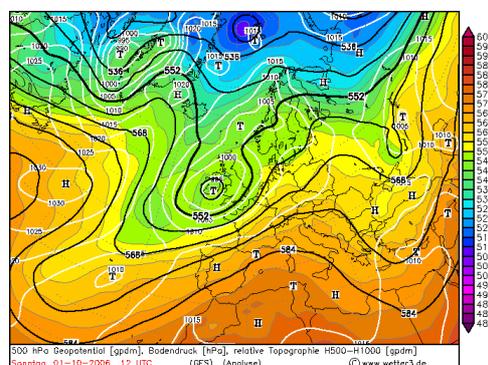
Carte des géopotentiels à 500 hPa

Le flux en altitude est rapide et également orienté au secteur sud-ouest comme le démontre la carte ci-dessous (lignes noires appelées Isohypses). Ce flux rapide s'explique par la présence de hauts géopotentiels présents sur le sud et le centre de l'Europe (en rouge et en orange) tandis que de bas géopotentiels concernent les Îles Britanniques et l'Europe du Nord (en vert) ce qui provoque un resserrement des isohypses et donc, de la vitesse du vent en altitude.

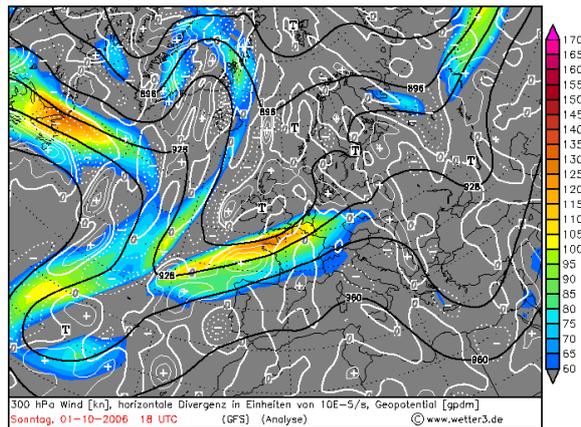
Carte des vents à 300 hPa

La situation décrite ci-dessus permet le creusement d'un puissant courant jet (supérieur à 200 km/h) sur le nord de la France et sur notre pays. Dans le courant de l'après-midi, notre pays est situé en sortie gauche du courant jet. Une telle configuration est synonyme de puissants forçages d'altitude.

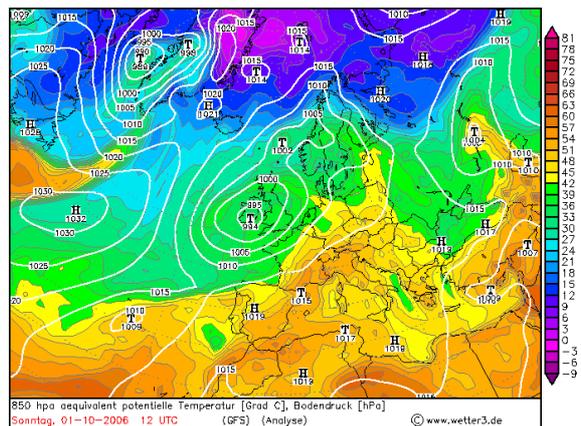
Carte de la température potentielle équivalente à 850 hPa

Dans le même temps, de l'air doux et humide circule dans les basses couches. Une telle situation permet une forte déstabilisation de la masse d'air.

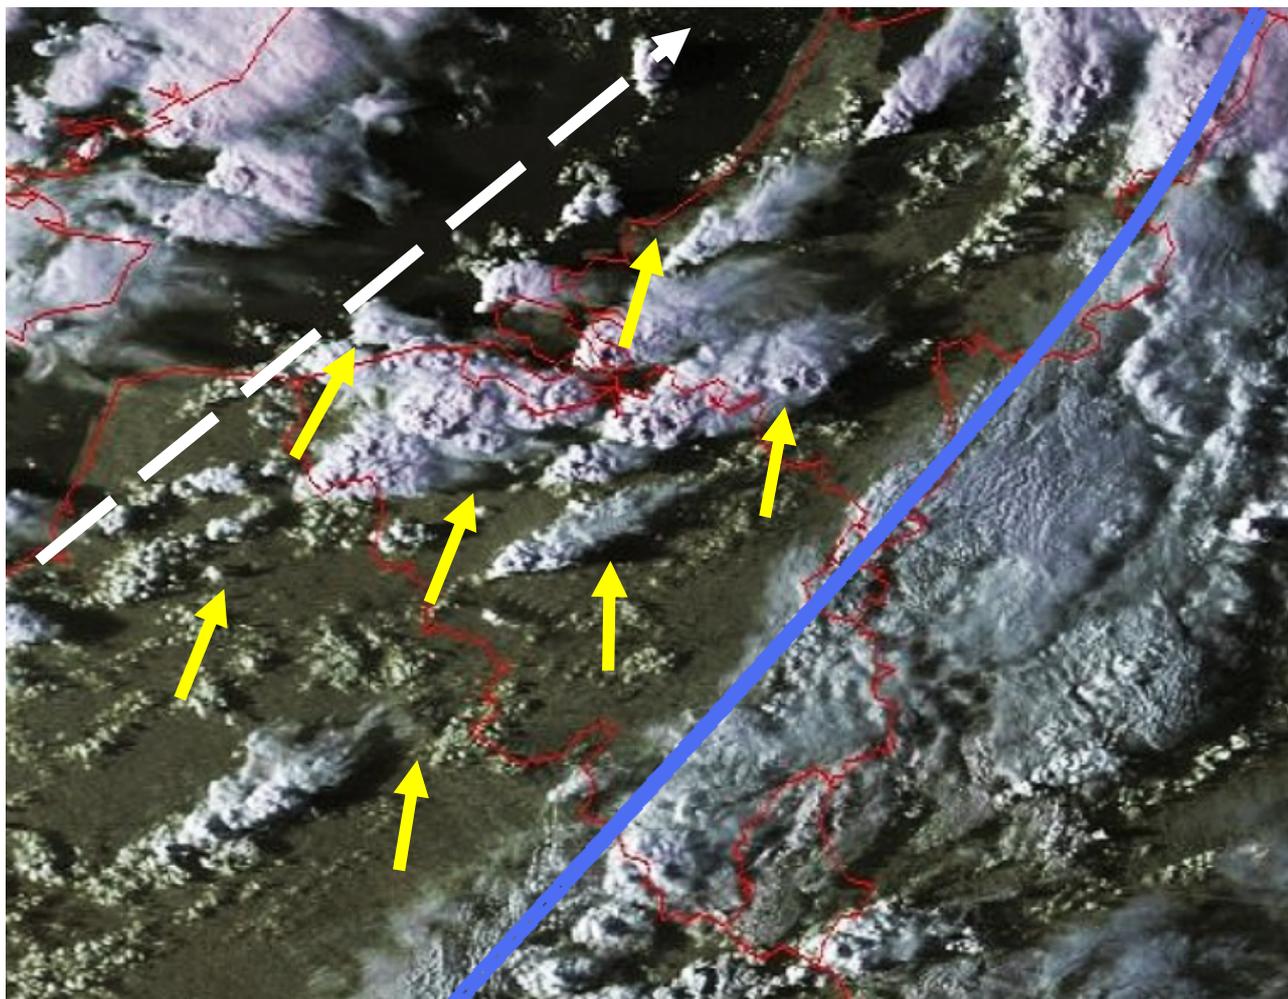
Image satellite prise à 16h UTC – Source : NOAA

L'image ci-dessus résume le contexte qui prévalait au moment où plusieurs supercellules se développèrent sur la Belgique.

Les lignes jaunes indiquent le flux de surface, la ligne blanche discontinue l'orientation du courant jet tandis que la ligne bleue indique approximativement l'emplacement du front occlus.

A l'heure de cette image, 4 supercellules se développent simultanément.

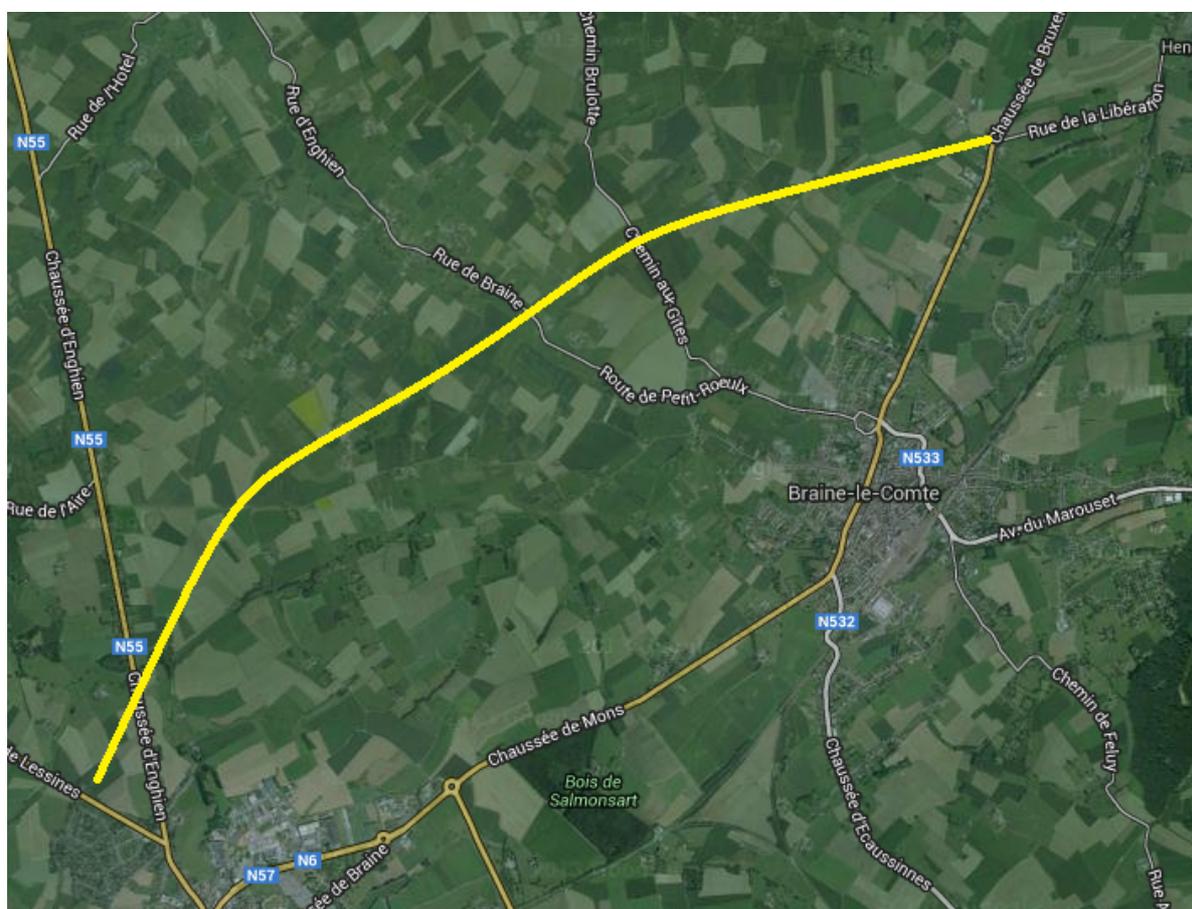
Trajectoire probable de la tornade

Ce tourbillon aurait pris naissance près de la chaussée reliant Soignies à Enghien. Elle est passée ensuite près du hameau des Cantines tout en se renforçant.

Arrivée à la rue Corbetière, la tornade atteint son paroxysme en dévastant une ferme.

Plus loin, une autre ferme est fortement endommagée au chemin aux Gîtes. Les dégâts infligés aux habitations indiquent probablement une intensité **F2-F3** sur l'échelle de Fujita.

La tornade oblique ensuite vers l'est et atteint les rues de la Libération et la rue du Flamant où une exploitation agricole est également touchée.

Elle se dirige finalement vers le village d'Hennuyères tout en s'affaiblissant.

Au total, la tornade aurait parcouru entre 8 à 10 km.

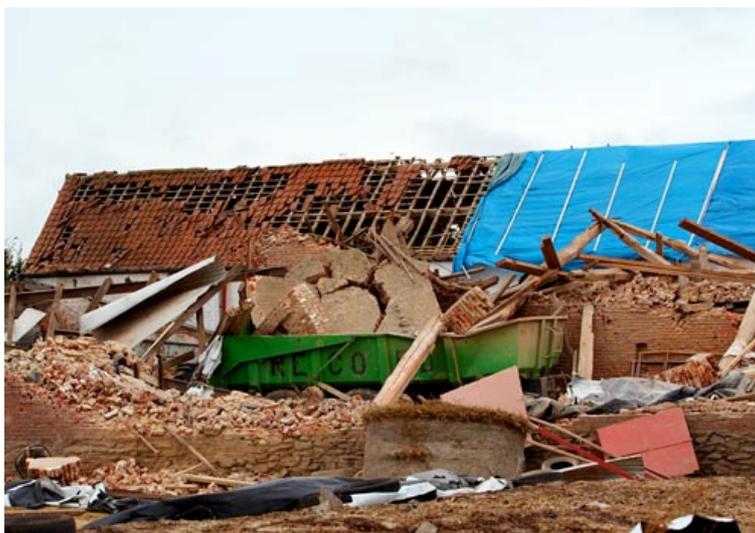
Comme nous pouvons constater sur les photographies suivantes, un bâtiment agricole a été véritablement éventré par le tourbillon. Si on reprend les descriptions des différents niveaux établis pour l'échelle de Fujita, on peut en déduire que la tornade aurait atteint le niveau F3.

Cependant, on peut émettre des doutes quand à l'état et la solidité de cette étable avant le passage du tourbillon.

Dès lors, nous retiendrons une intensité **F2- F3** pour les dégâts infligés au bâtiment agricole. La majorité des dégâts les plus importants observés sur les autres dépendances agricoles proches du bâtiment en question sont plus proches du niveau F2.

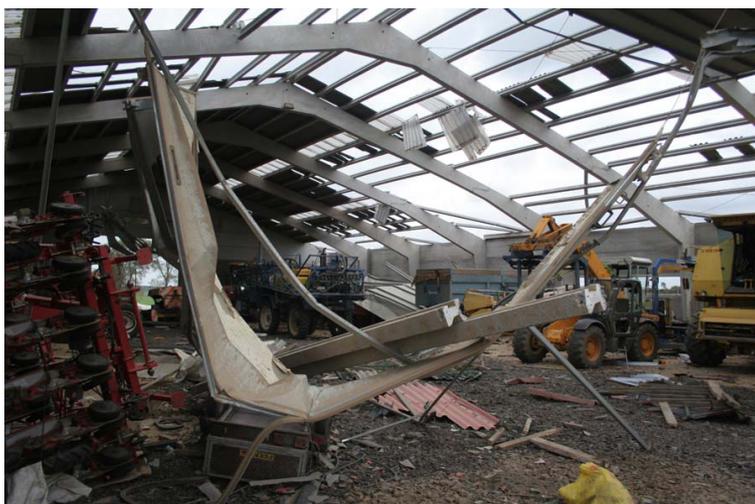
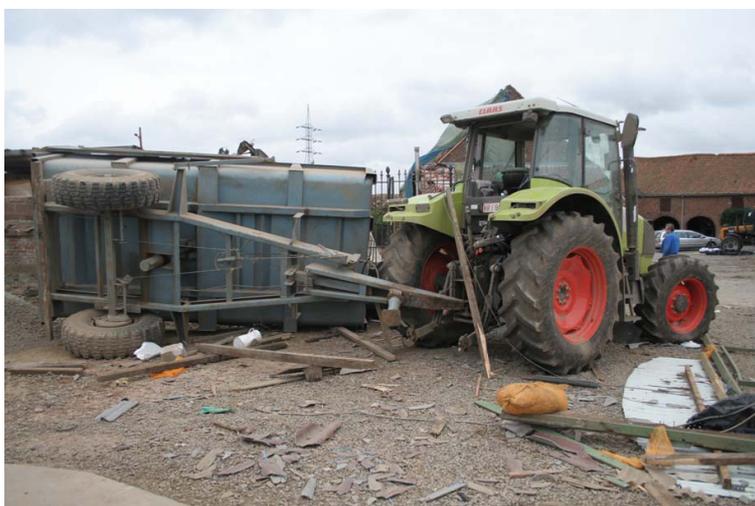
Bien entendu, tout ceci ne reste que des estimations et seule une enquête de terrain effectuée peu de temps après le passage de la tornade aurait permis une classification plus pertinente des dégâts.
