# Tornade F1 de Le Roeulx et de Saint-Vaast du 12 novembre 2017

Dossier

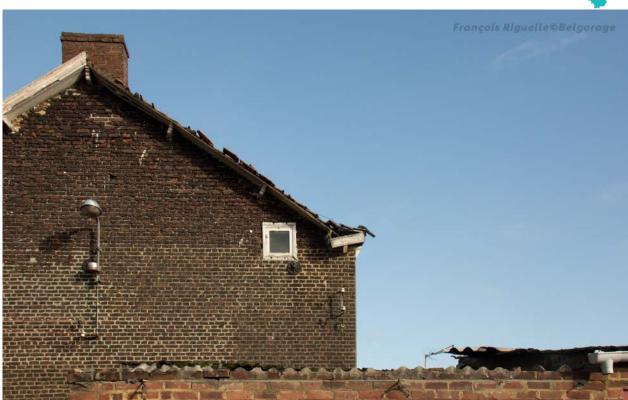
(13) Maison ayant perdu une partie de sa corniche près d'un garage dont le toit en tôles a été endommagé, lors du passage de la tornade vers la rue Joseph Wauters à Strépy-Bracquegnies en province de Hainaut.

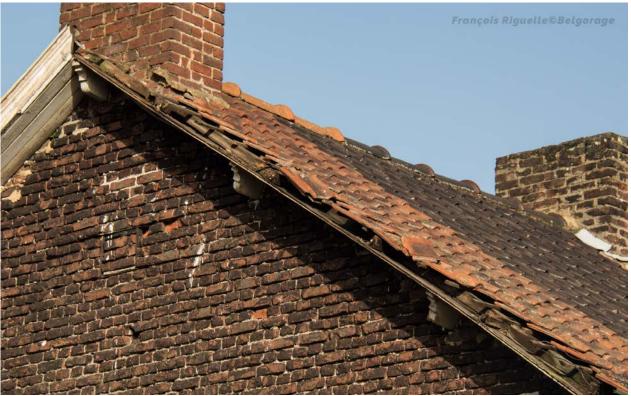
(13) Vue rapprochée d'une maison ayant perdu une partie de sa corniche lors du passage de la tornade au niveau de la rue Joseph Wauters à Strépy-Bracquegnies, en province de Hainaut.

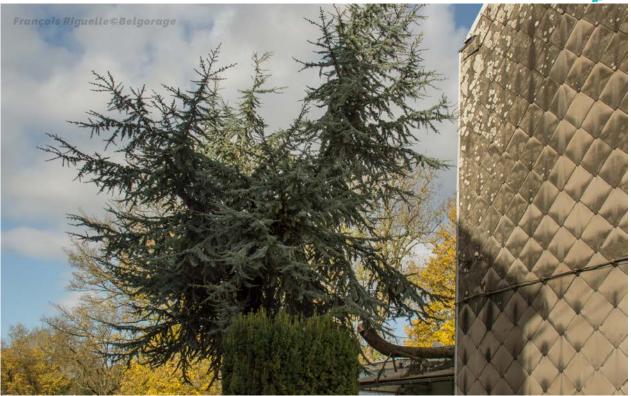
(13) Branche de cèdre ayant chuté sur une véranda lors du passage de la tornade au niveau de la rue Joseph Wauters à Strépy-Bracquegnies en province de Hainaut.

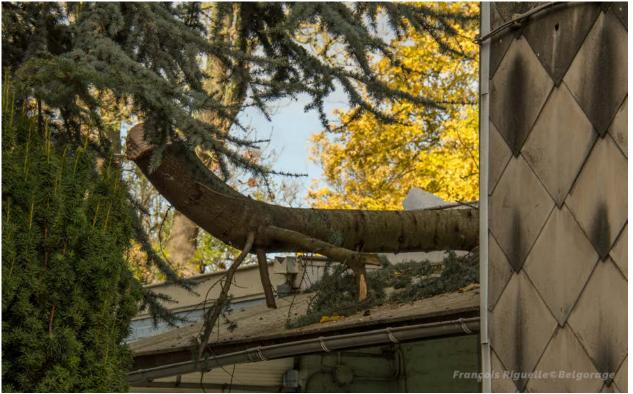
(13) Vue rapprochée d'une branche de cèdre ayant chuté sur une véranda lors du passage de la tornade au niveau de la rue Joseph Wauters à Strépy-Bracquegnies en province de Hainaut.

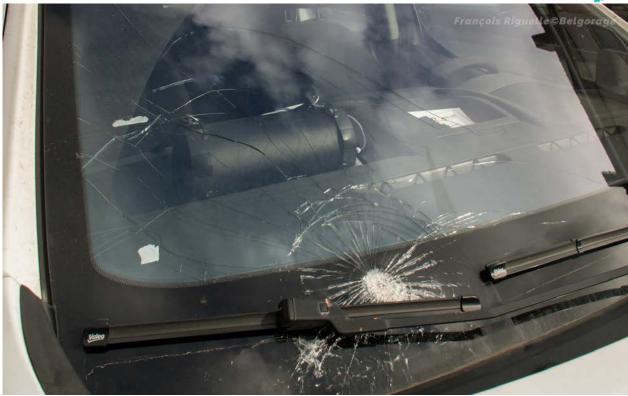
(13) Pare-brise endommagé suite à la chute de tuiles lors du passage du phénomène tourbillonnaire au niveau de la rue Joseph Wauters à Strépy-Bracquegnies en province de Hainaut.

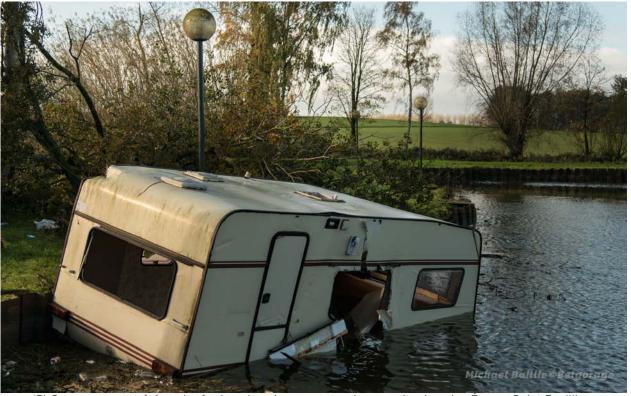
(8) Caravane ayant été soulevée dans les airs pour retomber ensuite dans les Étangs Saint Feuillien à Le Roeulx en province de Hainaut.

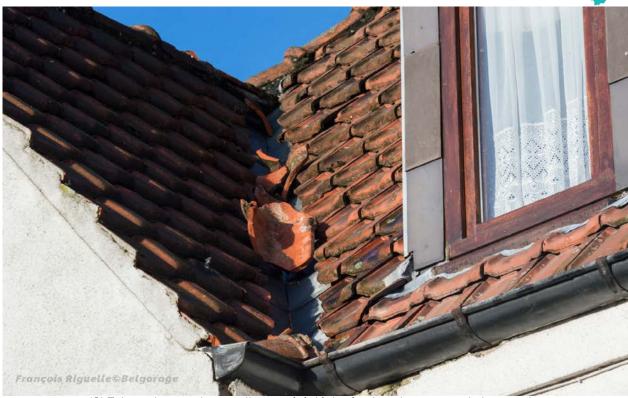
(9) Toiture dont quelques tuiles ont été déplacées lors du passage de la tornade au niveau de la chaussée de Mons à Le Roeulx en province de Hainaut.

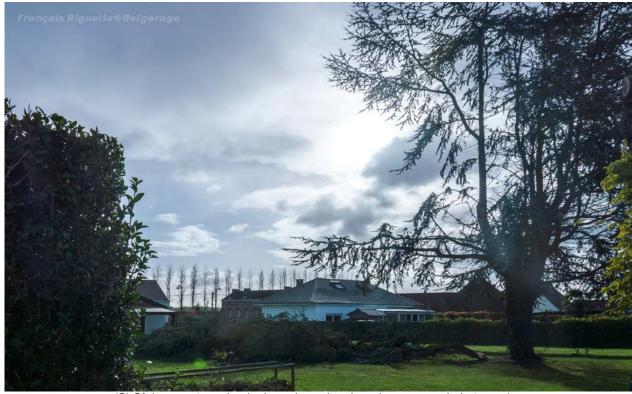
(9) Cèdre ayant perdu plusieurs branches lors du passage de la tornade au niveau de la chaussée de Mons à Le Roeulx en province de Hainaut.

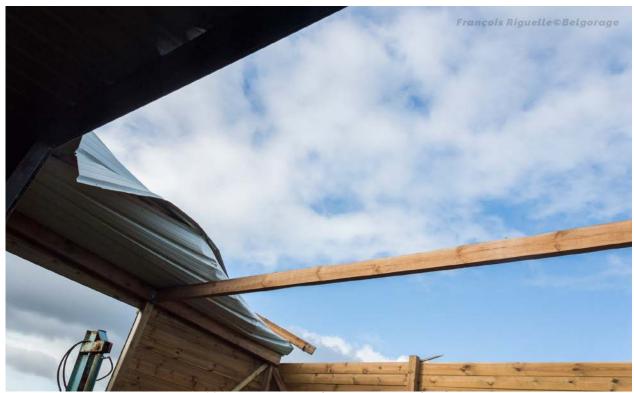
Plus loin, un saule têtard est brisé (11) et des tuiles s'envolent depuis une ferme (12). Le toit d'un abri à chevaux est arraché (13) et certaines tôles sont projetées jusqu'à 150 mètres.

(13) Toiture d'un abri à chevaux arrachée.

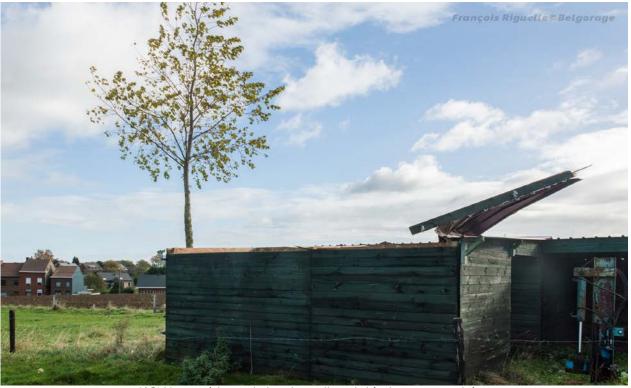
(13) Vue extérieure de la toiture d'un abri à chevaux arrachée.

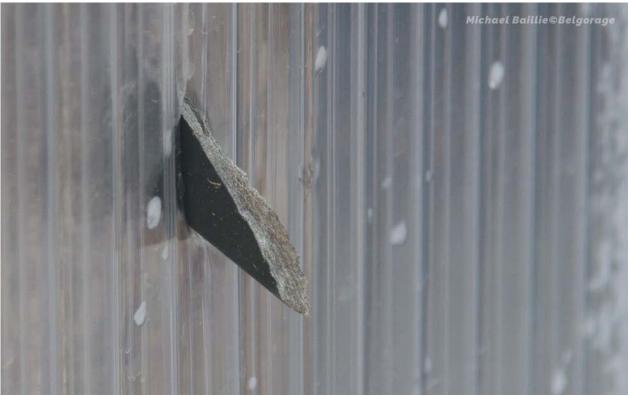
(14) Morceau d'ardoise incrusté dans une plaque de plexiglass au niveau de la rue du Château Saint Pierre à Le Roeulx en province de Hainaut.

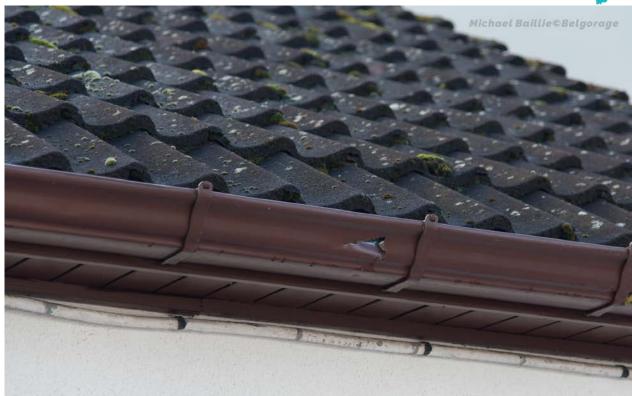
(14) Gouttière percée par un débris au niveau de la rue du Château Saint Pierre à Le Roeulx en province de Hainaut.

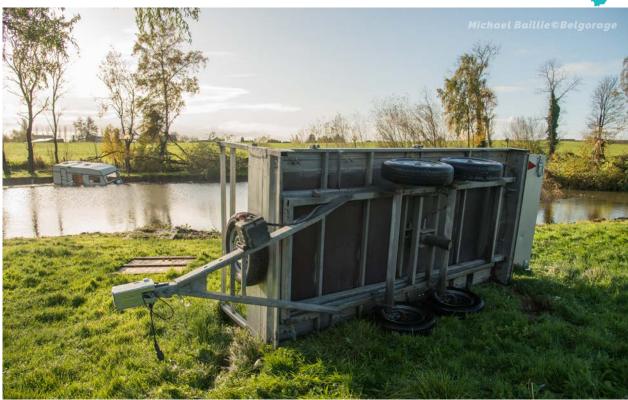
(2) Remorque ayant été retournée lors du passage de la tornade dans cette région.

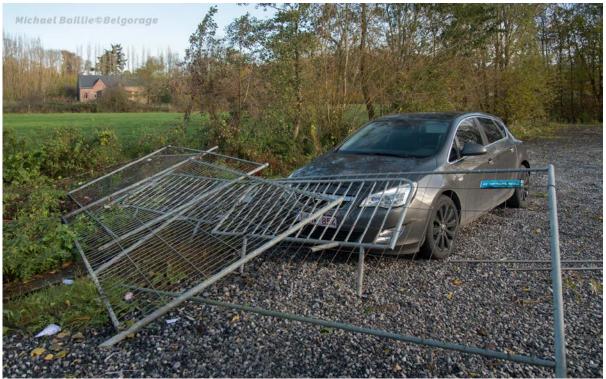
Des barrières (5) qui se situent juste à côté sont tombées sur une autre voiture.

(5) Série de barrières s'étant effondrées sur l'avant d'un véhicule.
