Tornade F2 de Perwez du 20 décembre 1991

Dossier

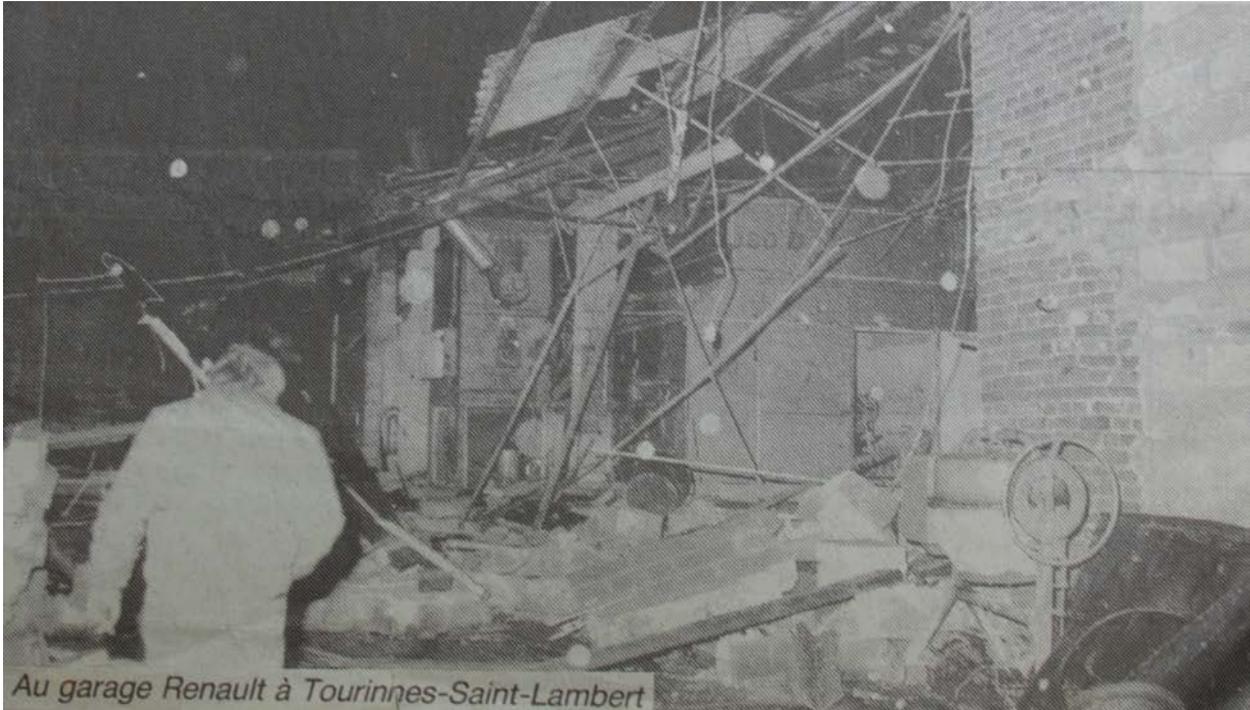
Au garage Renault à Tourinnes-Saint-Lambert

« M. Patrick Gustin, exploitant le garage Renault sis rue de l'Abbaye n°6, a vu son atelier de peinture littéralement s'envoler sous ses yeux. Des véhicules garés dans l'atelier ont été endommagés par les débris de toutes sortes. Ceux parkés à l'extérieur ont été déplacés par la seule force du vent ! Les ouvriers, présents sur place au moment du passage de la tornade, ont juste eu le temps de se mettre à l'abri derrière des pillasses de béton. L'un d'entre eux cependant, M. Podwinsky, a été blessé par la chute de divers débris. Son état est jugé stable et ses jours ne sont pas en danger.

Photo des dégâts sur l'atelier de peinture attenant au garage de Lérinnes. Le bâtiment a été complètement soufflé et des murs se sont effondrés. Crédit photo : Marianne Bruneau. Source : **En Direct**

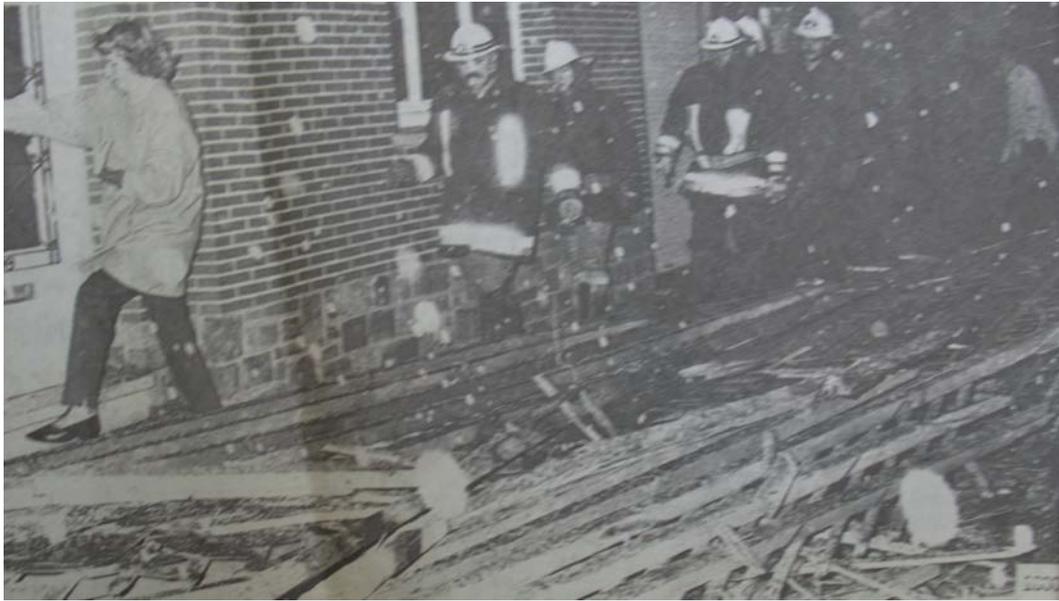
Photo illustrant les pompiers qui aident les habitants de Perwez. On remarque également qu'il neigeait au moment de la prise de vue. Source : **Vers l'Avenir**

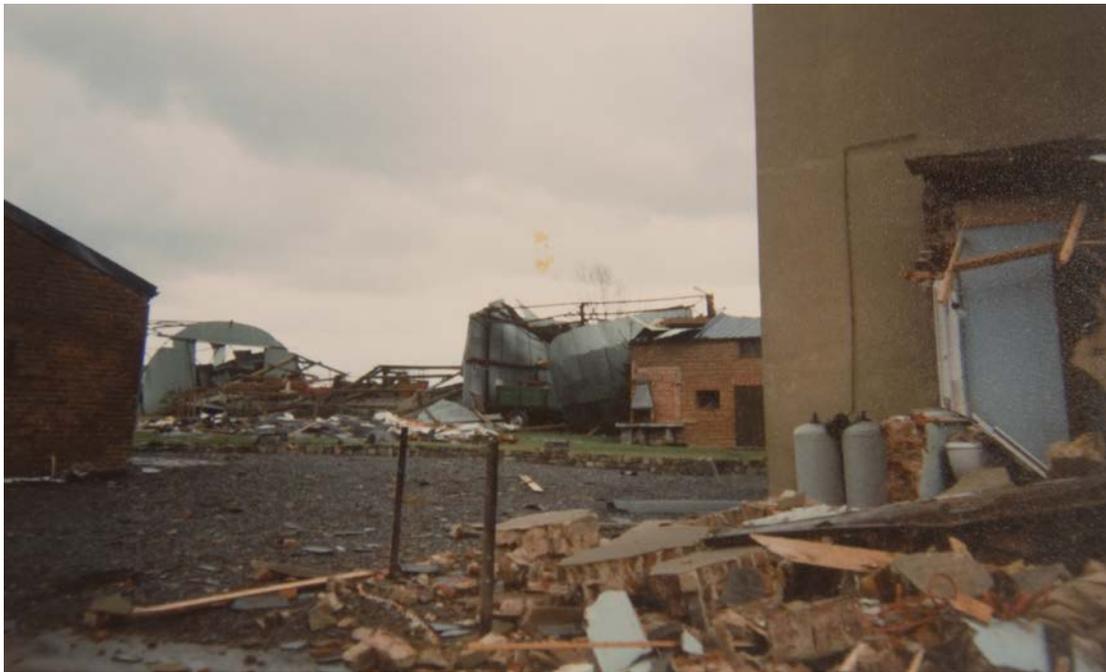
Trois hangars (contenant des machines agricoles) sont atteints et ils ont du être démolis par la suite. L'un d'eux est complètement tordu (10) et la structure est déplacée de plusieurs mètres. Le deuxième est entièrement détruit (11) et le dernier (13) dont la structure métallique se tord, voit un bon nombre de ses tôles s'envoler. La structure est d'ailleurs retenue par une moissonneuse, sans quoi elle se serait couchée par terre.

Photo f. Vue sur les hangars depuis l'annexe détruite. Crédit photo : José Flabat.
