Tornade F3 de Waulsort du 29 avril 2018

Dossier

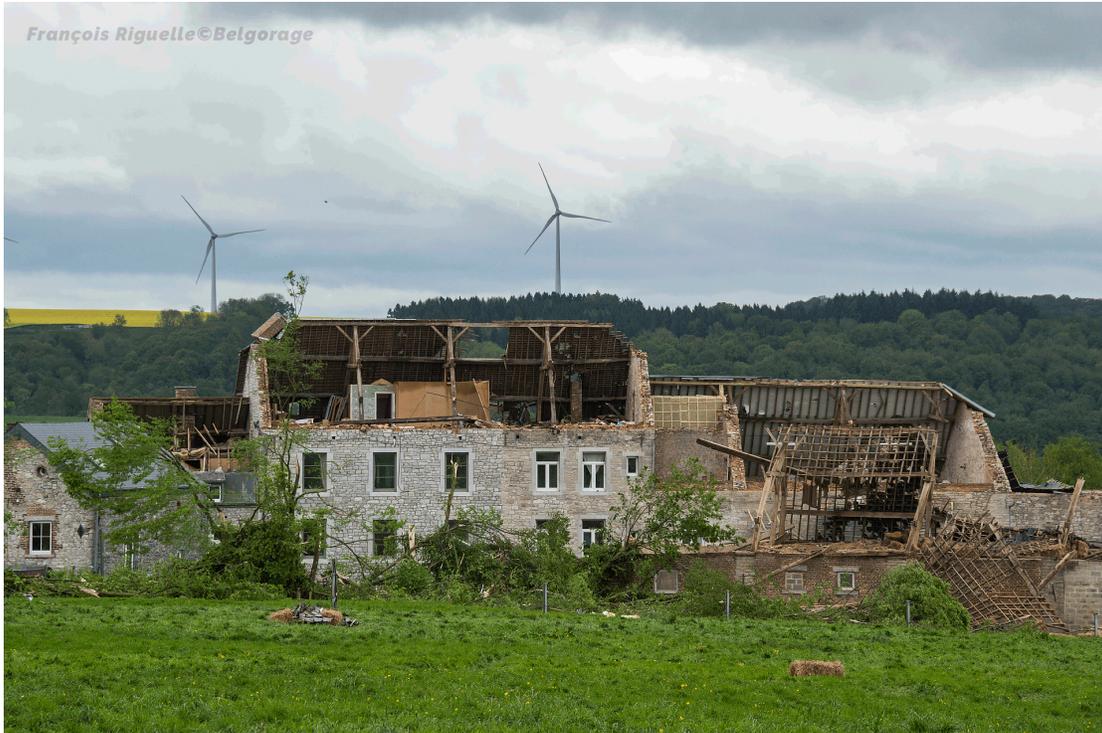
Parmi ces zones, celle de Waulsort (au niveau du hameau de Lenne essentiellement) a  t  , et de tr  s loin, la plus touch  e.

Le hameau de Lenne dévasté par la tornade du 29 avril 2018.

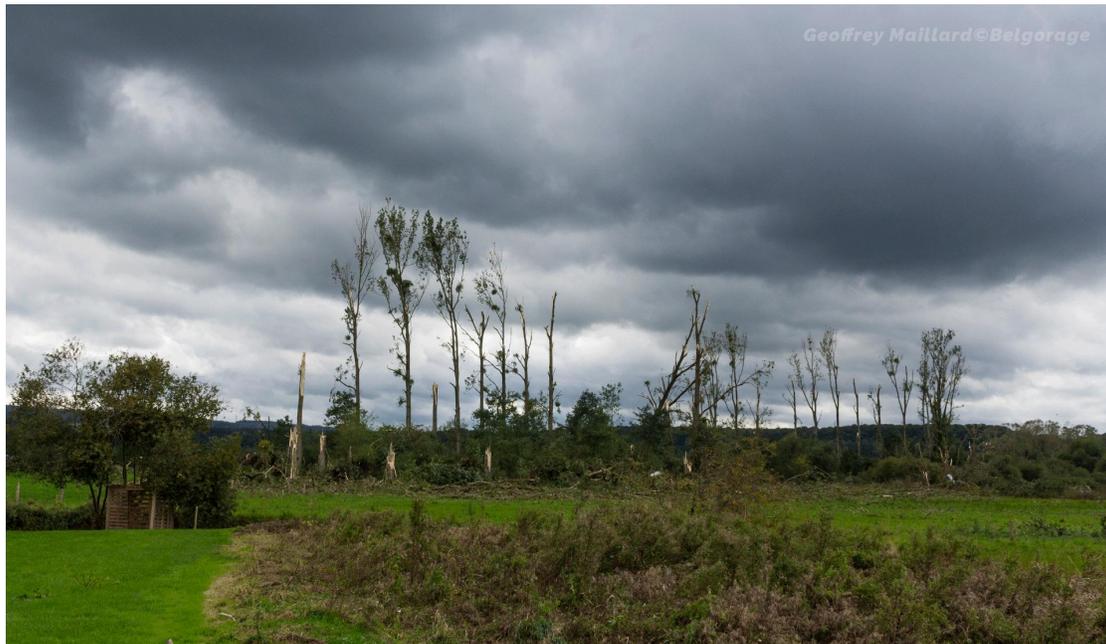
Dégâts de la tornade du 16 septembre 2015 à Melreux.

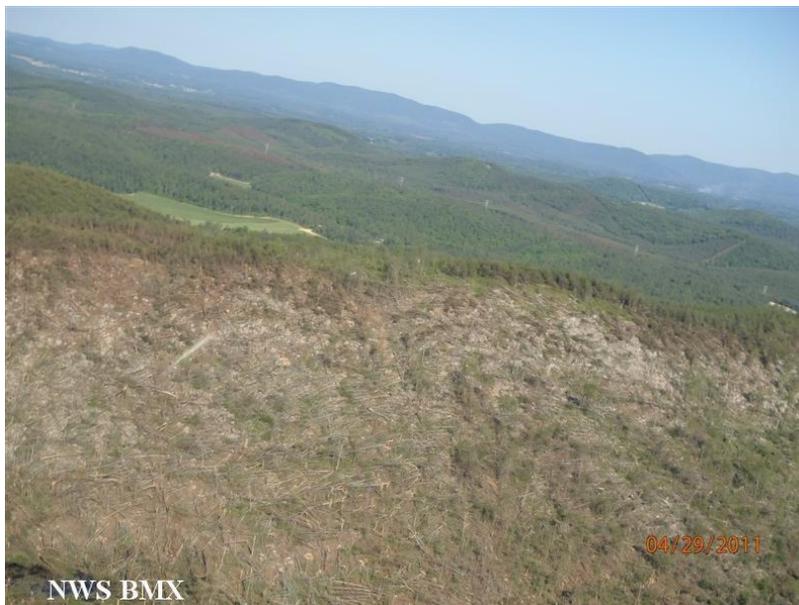
Dégâts d'une tornade le 27 avril 2011 dans la région de Shoal Creek
Source : National Weather Service

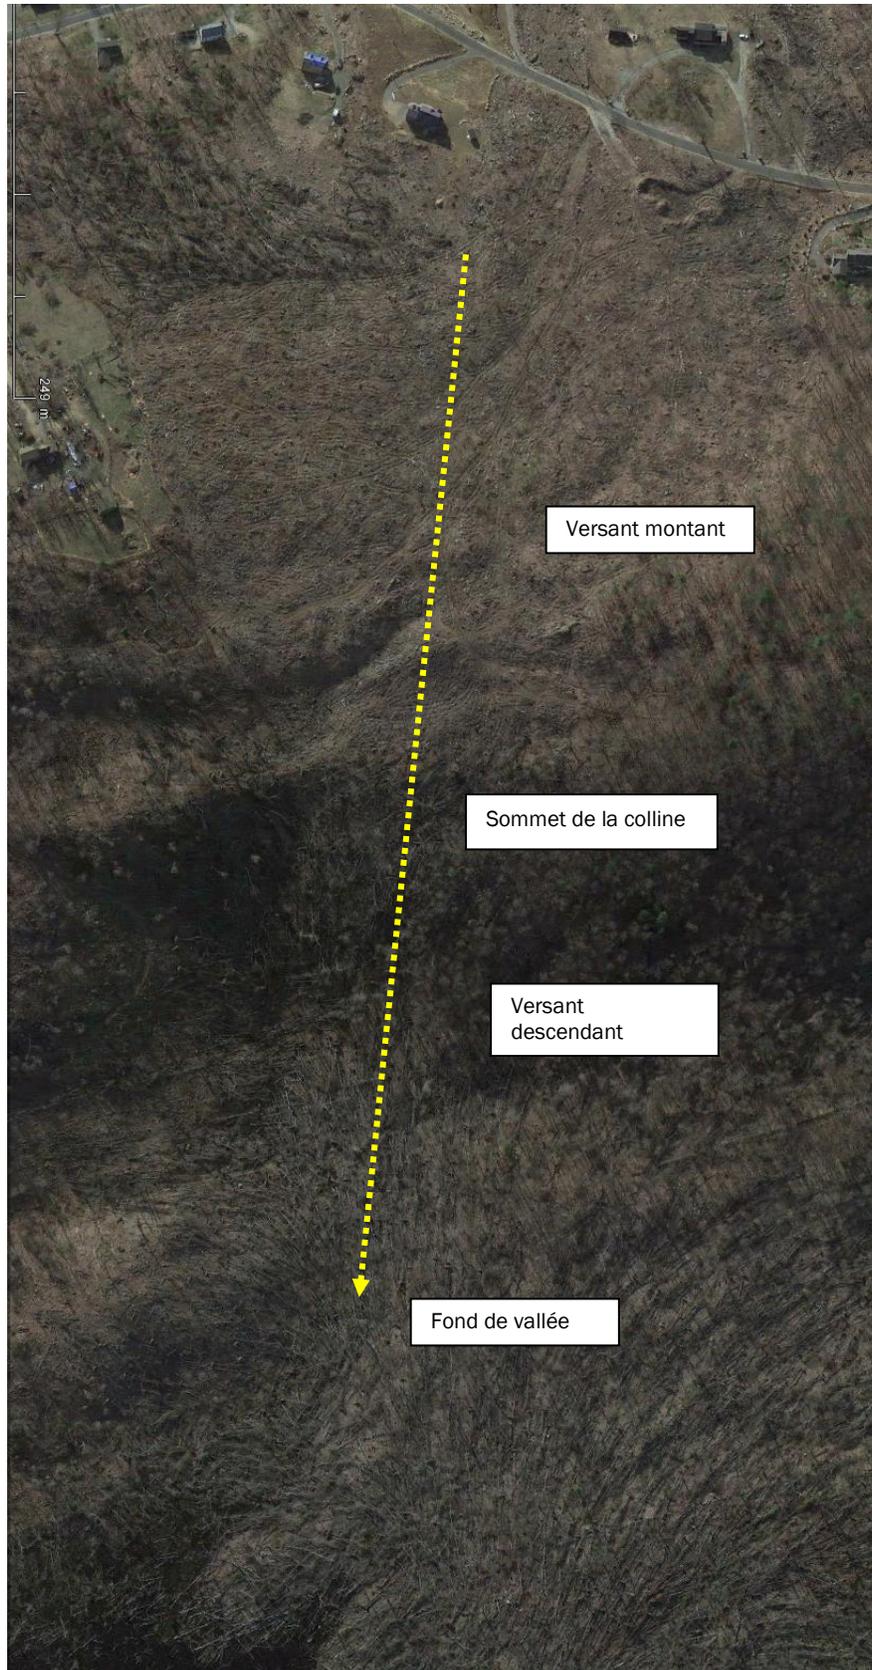
L'image satellite à la page suivante reprend les dégâts observés sur une colline située un peu à l'ouest de la ville de Monson. La tornade venait du haut de la page. Sur le versant montant, les dégâts étaient très importants (du niveau EF3), contrairement au versant descendant (du niveau EF1 à EF2). Par la suite, le tourbillon s'intensifiait tout en s'élargissant. Par ailleurs, la dénivellation approximative entre le fond de la vallée et la crête est de 70 mètres.

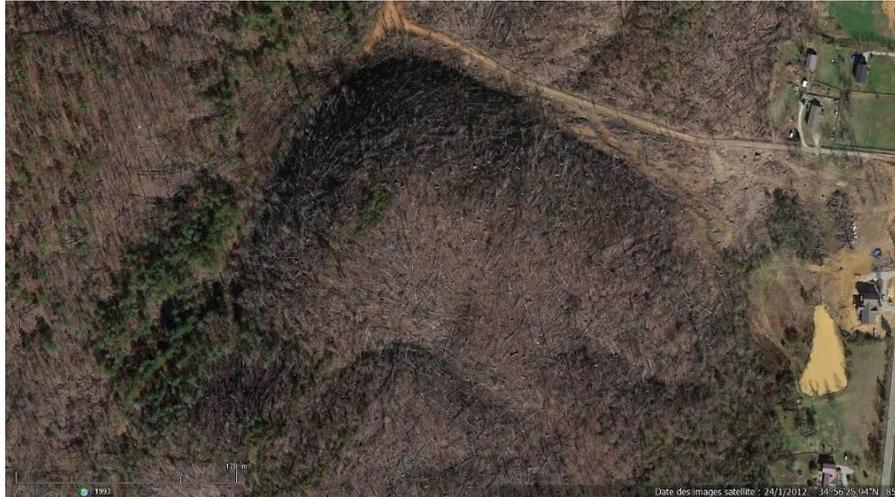
Le 27 avril 2011, une puissante tornade (d'intensité maximale EF4) touche la région de Ringgold. Une image satellite montre les dégâts de cette puissante tornade sur les collines surplombant Ringgold. Certaines parcelles d'arbres situées entre les versants des collines ont été épargnées. Il est ainsi tout à fait probable que le relief ait influencé le comportement des différents vortex composant la tornade.

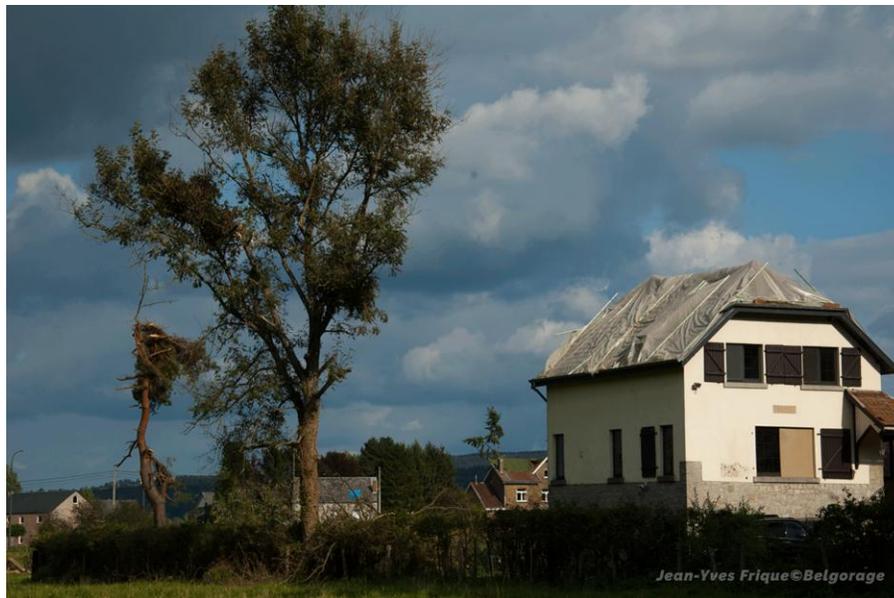
Les investigations menées par notre équipe ont permis de constater que les principaux dégâts étaient observés après que la tornade ait descendu une très forte pente menant à l'Ourthe (1). La tornade allait d'ailleurs garder une forte intensité durant plusieurs centaines de mètres.

Dégâts de la tornade du 16 septembre 2015 à Melreux.

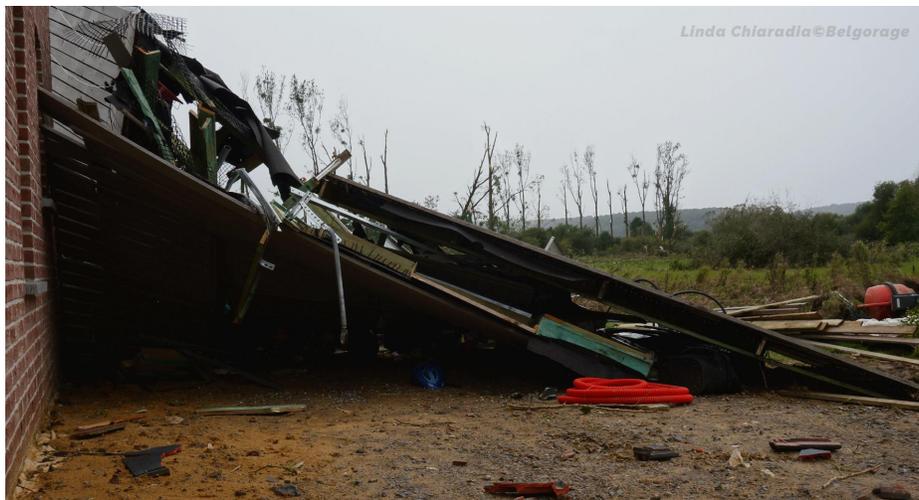
Toiture arrachée et peupliers dépouillés par la tornade du 16 septembre 2015 à Melreux.

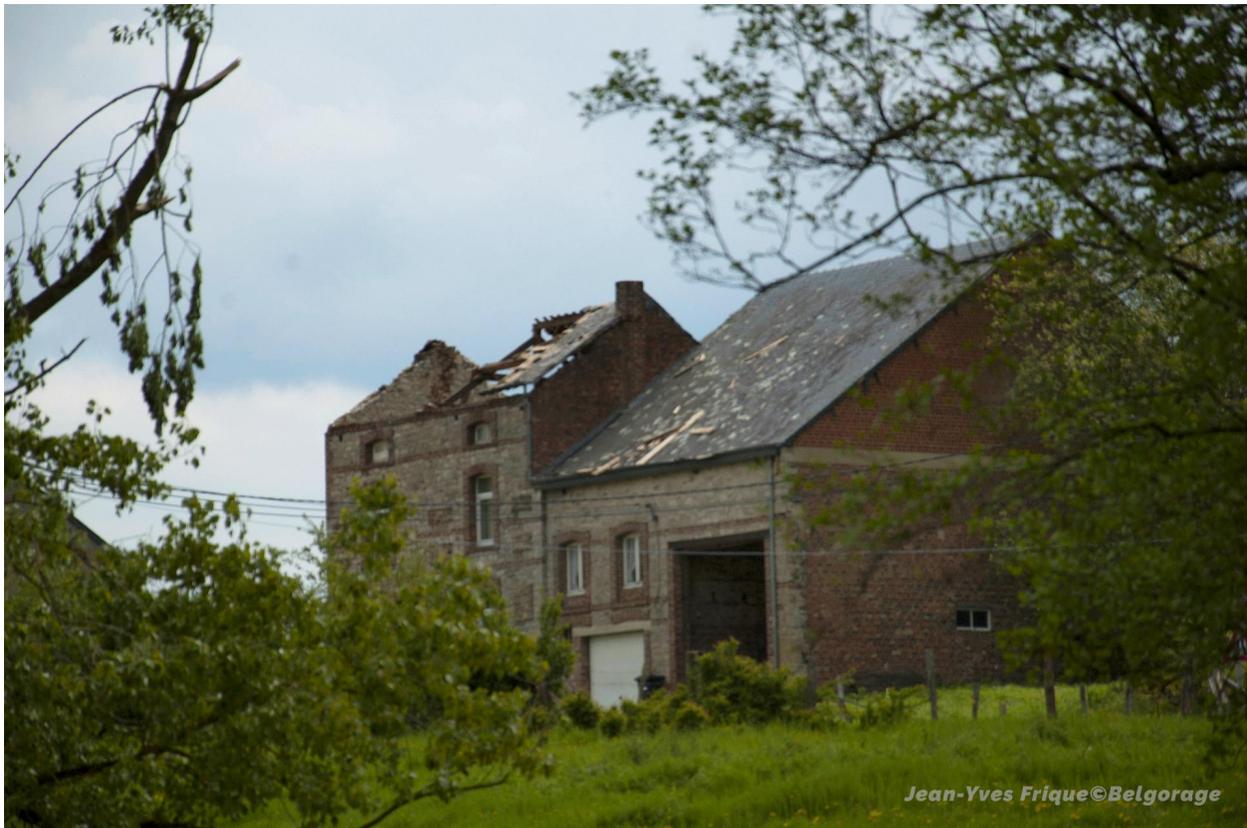
Habitation endommagée par la rafale descendante en amont du terrain de football de Dion (2).

À cet endroit, une microrafale cause pas mal de dégâts, essentiellement à la végétation. À proximité, des dégâts ont pu être aussi identifiés au passage d'une tornade et ce, jusqu'après la nationale 40.

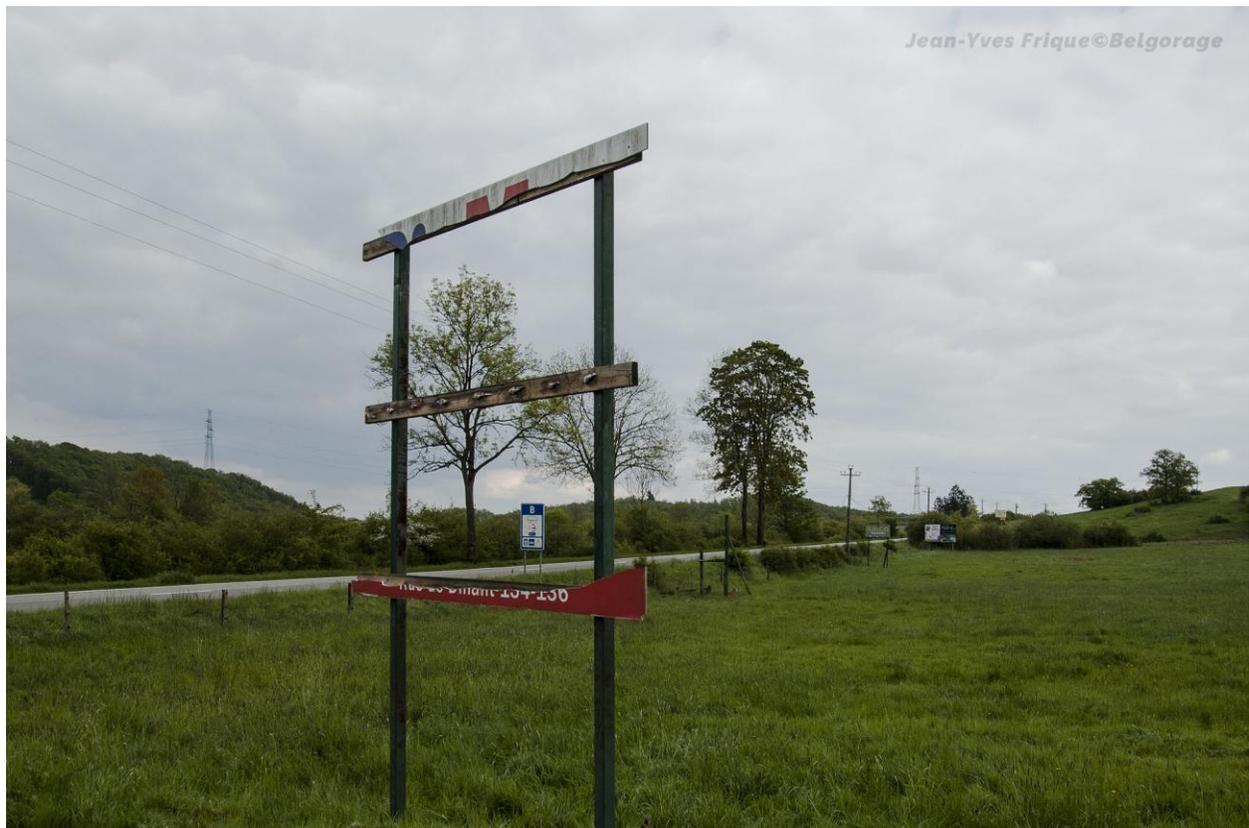
Entre les points 2 et 3, les dégâts convergents démontrent clairement le passage d'une tornade. Ceux-ci sont visibles sur des arbres ainsi que sur des pancartes publicitaires.

Panneau publicitaire arraché par la tornade le long de la nationale 40.

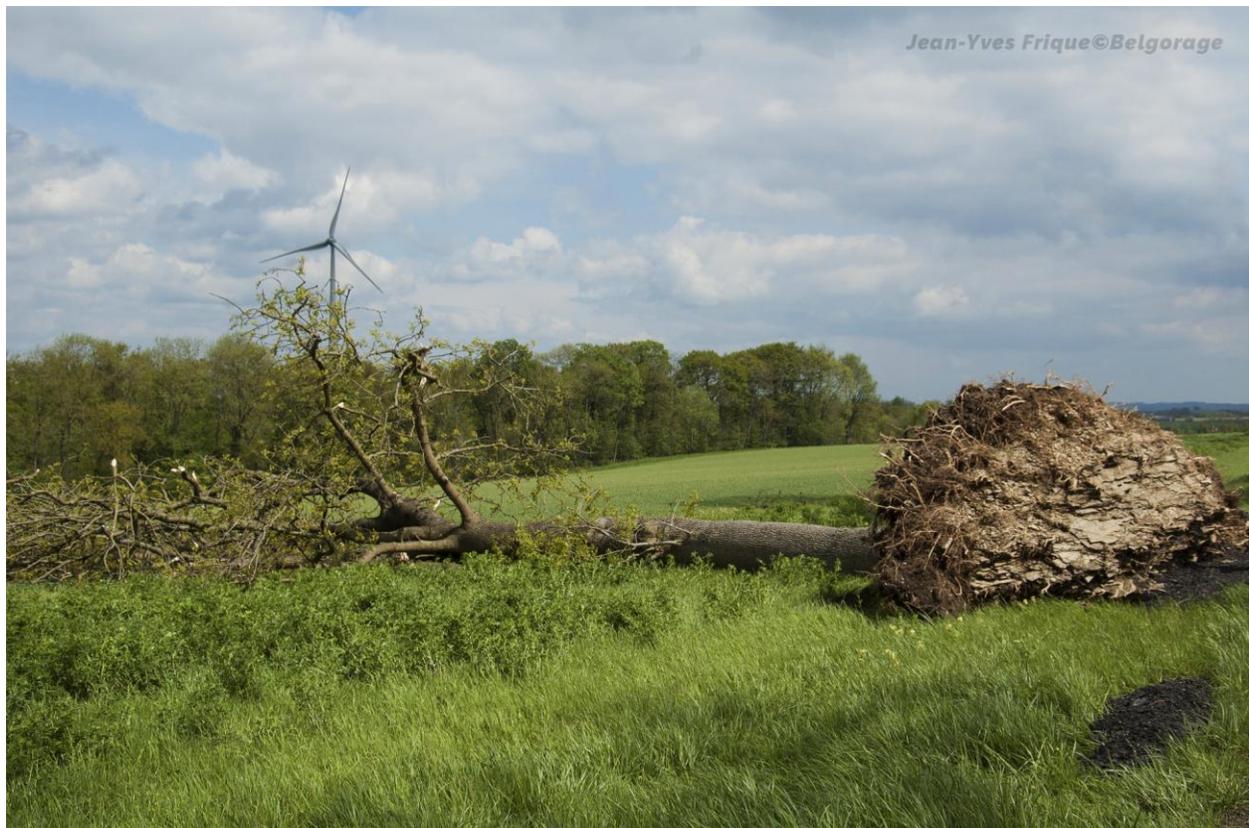
Chêne déraciné par la tornade le long d'une route (9).

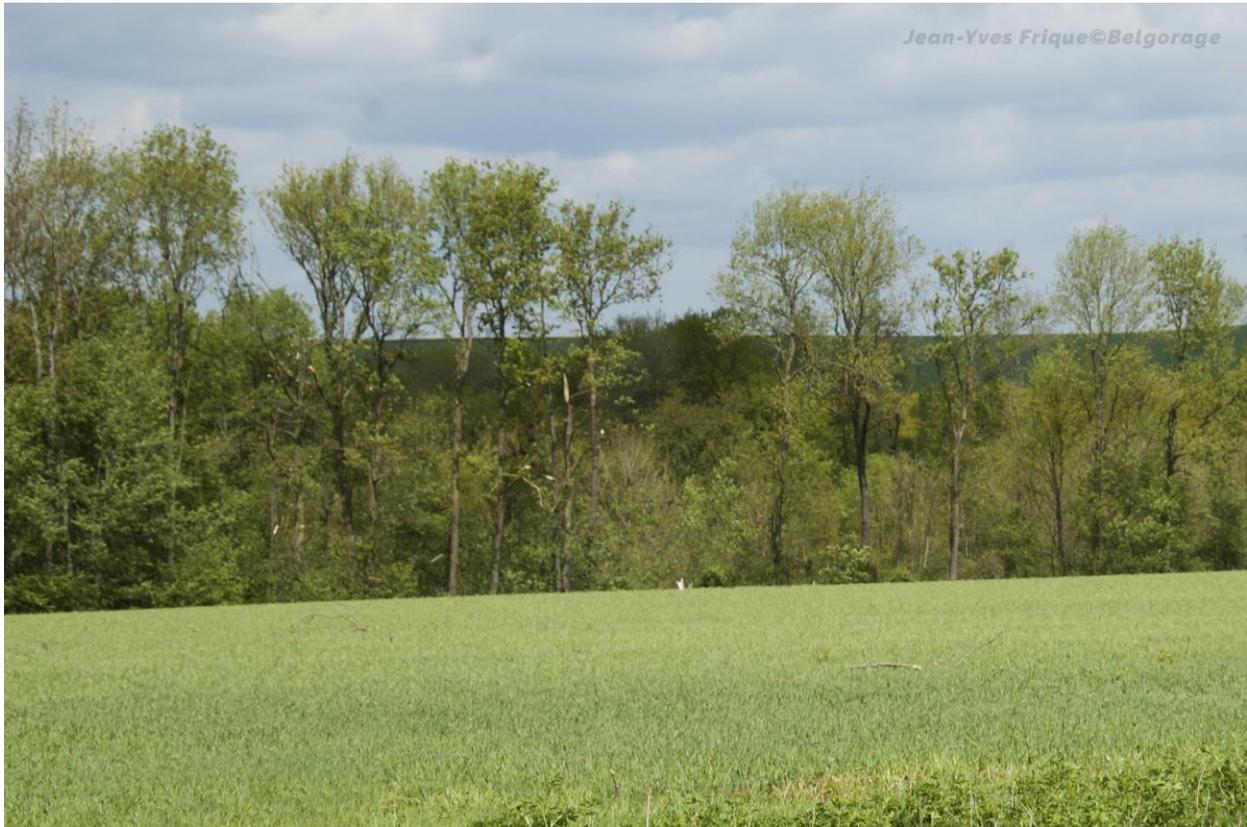
Ensuite, plusieurs arbres sont aussi touchés (9), tout comme un bois (10). Un couloir est bien visible à la lisière de celui-ci mais il n'a pas été parcouru. Cependant, l'intensité de la tornade augmente progressivement.

De nombreux dommages sont visibles dans une parcelle forestière suite au passage du tourbillon (10).

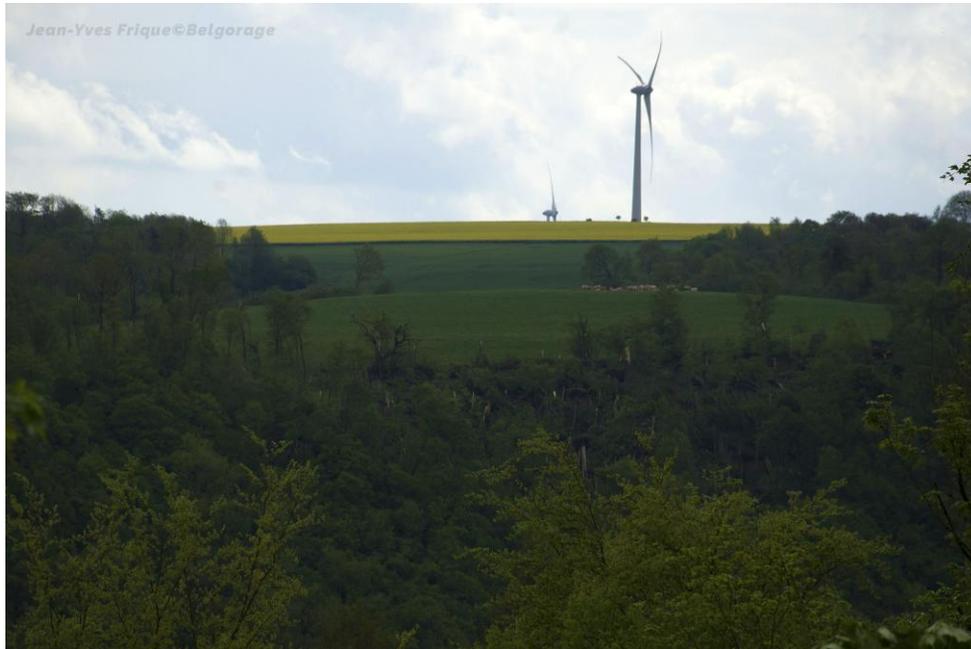
La tornade arrive au dessus de la vallée de la Meuse où elle creuse une tranchée dans le bois la surmontant (1) avant de descendre la pente. Le tourbillon parvient ainsi à la Meuse au niveau du village de Waulsort où des dommages sont constatés surtout à la végétation.

Dégâts observés sur la végétation au dessus d'un des versants de la Meuse à Waulsort (1) suite au passage de la tornade.

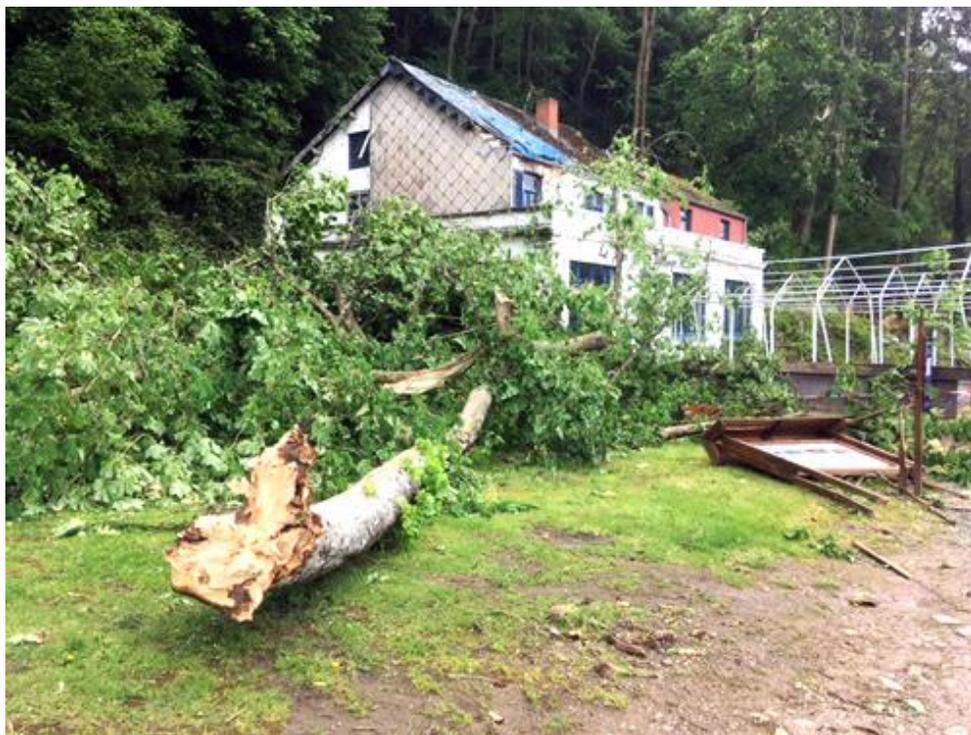
Dommmages constatés à la Capitainerie de Waulsort au bord de la Meuse (1).
Crédit photo : Jean-Marc Colin

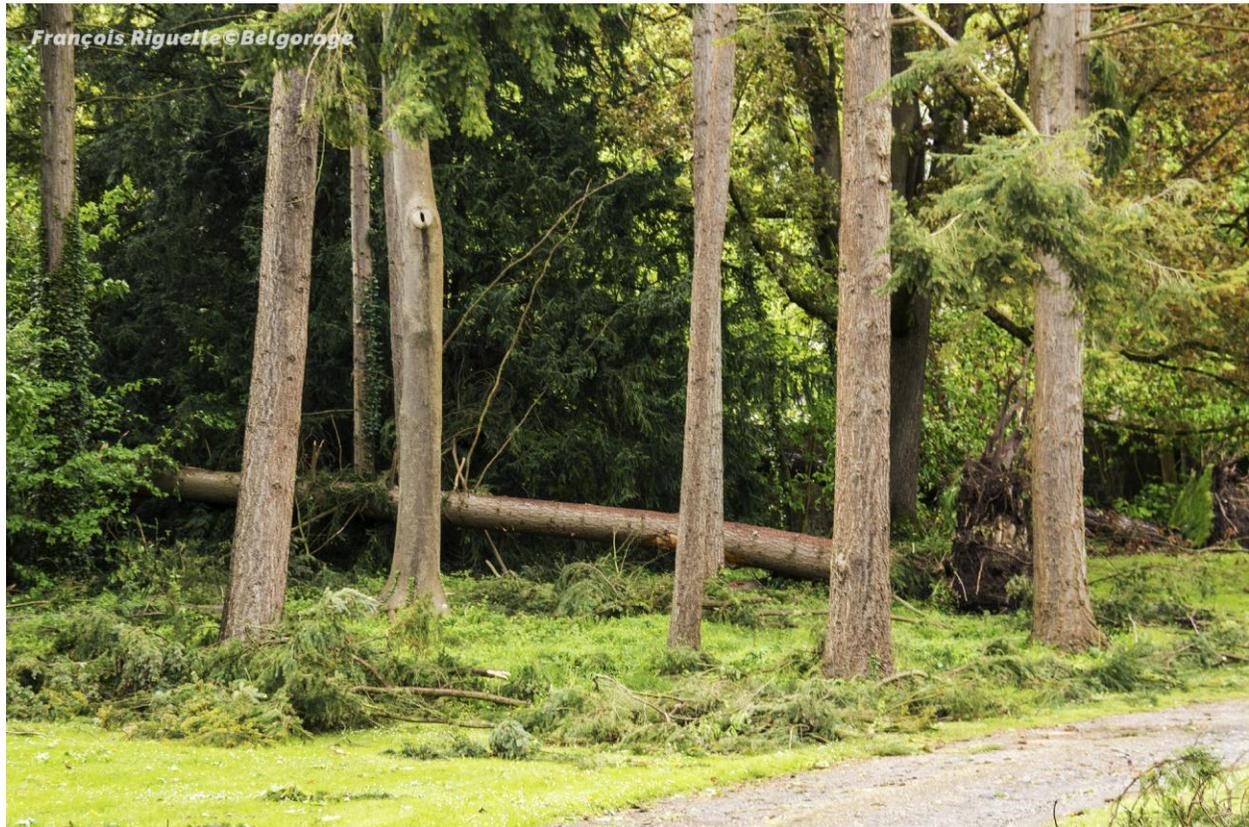
Il semble ensuite qu'il soit obligé de suivre la vallée après avoir essayé de remonter le versant d'en face (2) où des dégâts semblent confirmer cette hypothèse.

Dégâts portés à la végétation dans le parc du château de Waulsort (2).

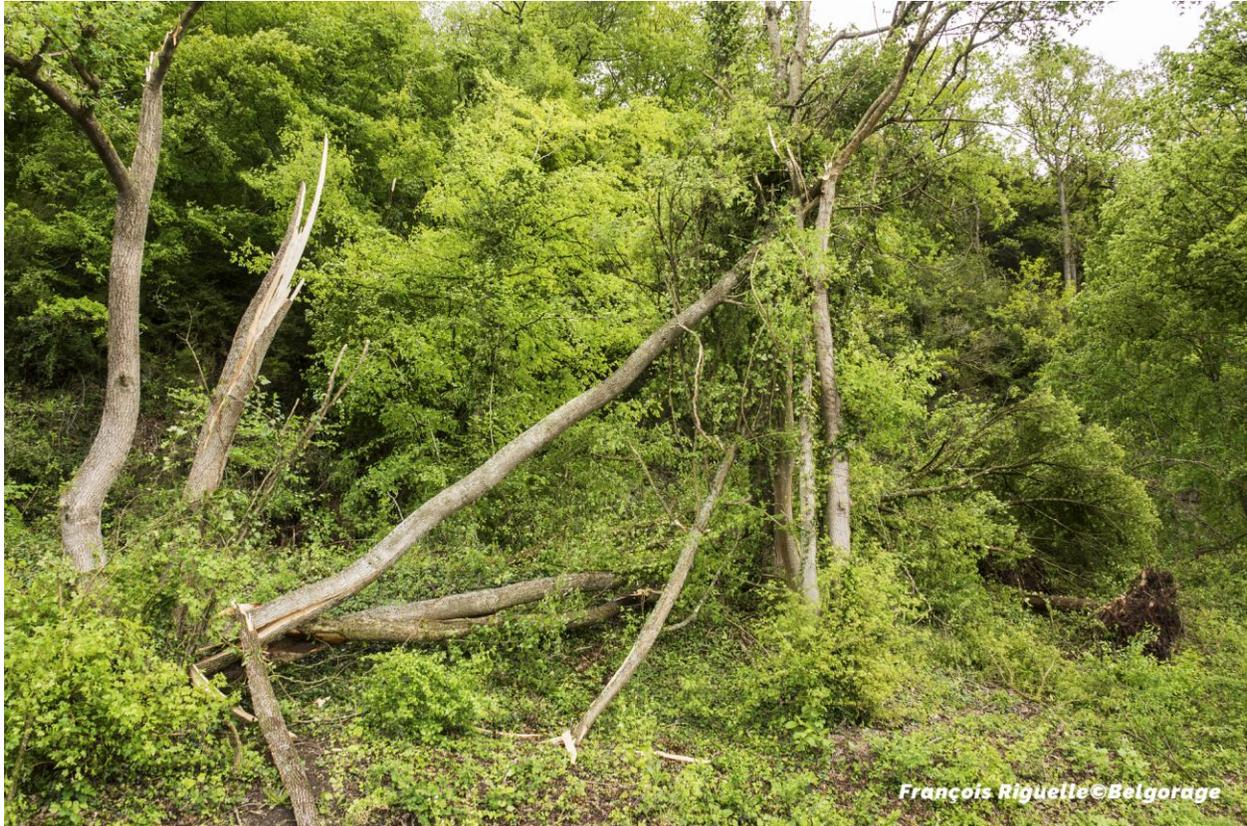
Après avoir survolé la Meuse sur plusieurs centaines de mètres, la tornade fait un angle pour remonter la vallée (3) à travers un bois. L'intensité de celle-ci augmente d'un cran lors de son arrivée au dessus de ce boisement.

Arbres déracinés et sectionnés par le tourbillon dans un bois situé le long de la Meuse (3).

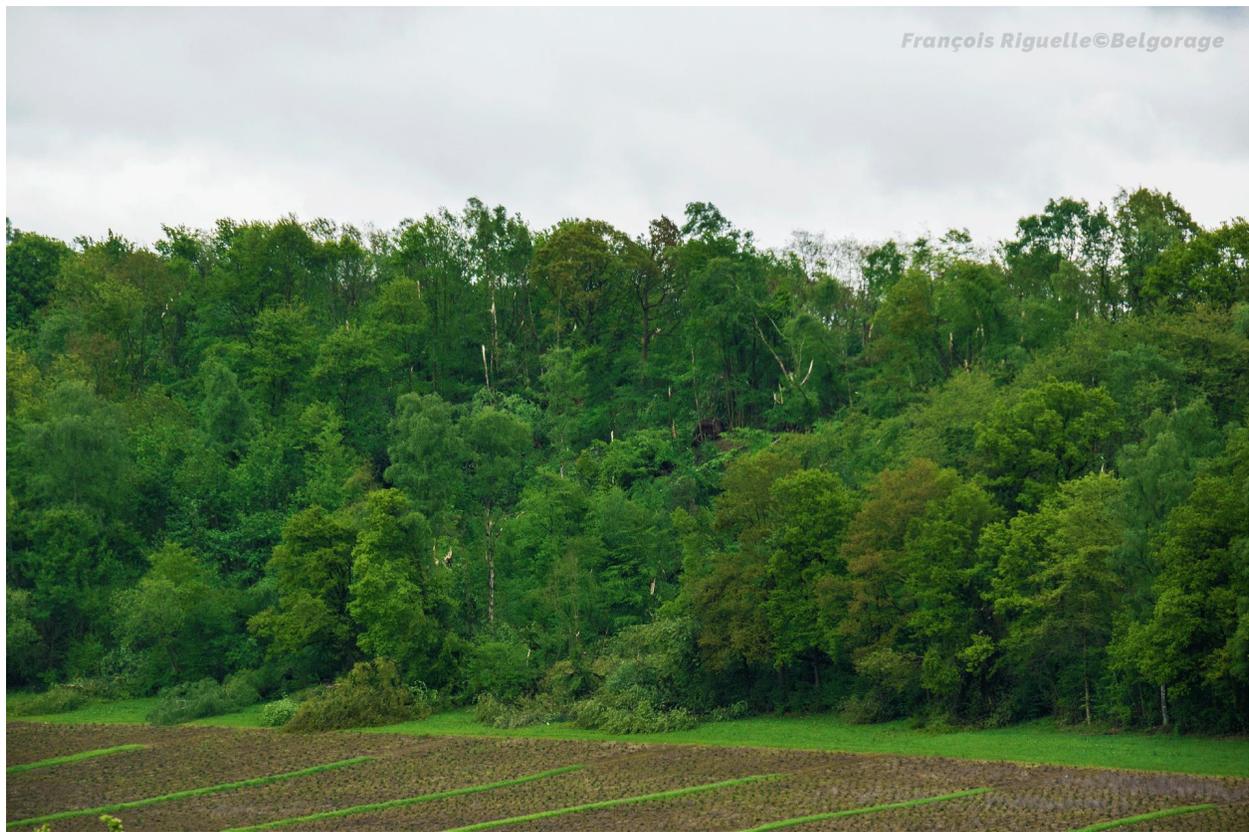
Parcelle forestière endommagée par le vortex près de la nationale 97 (6).

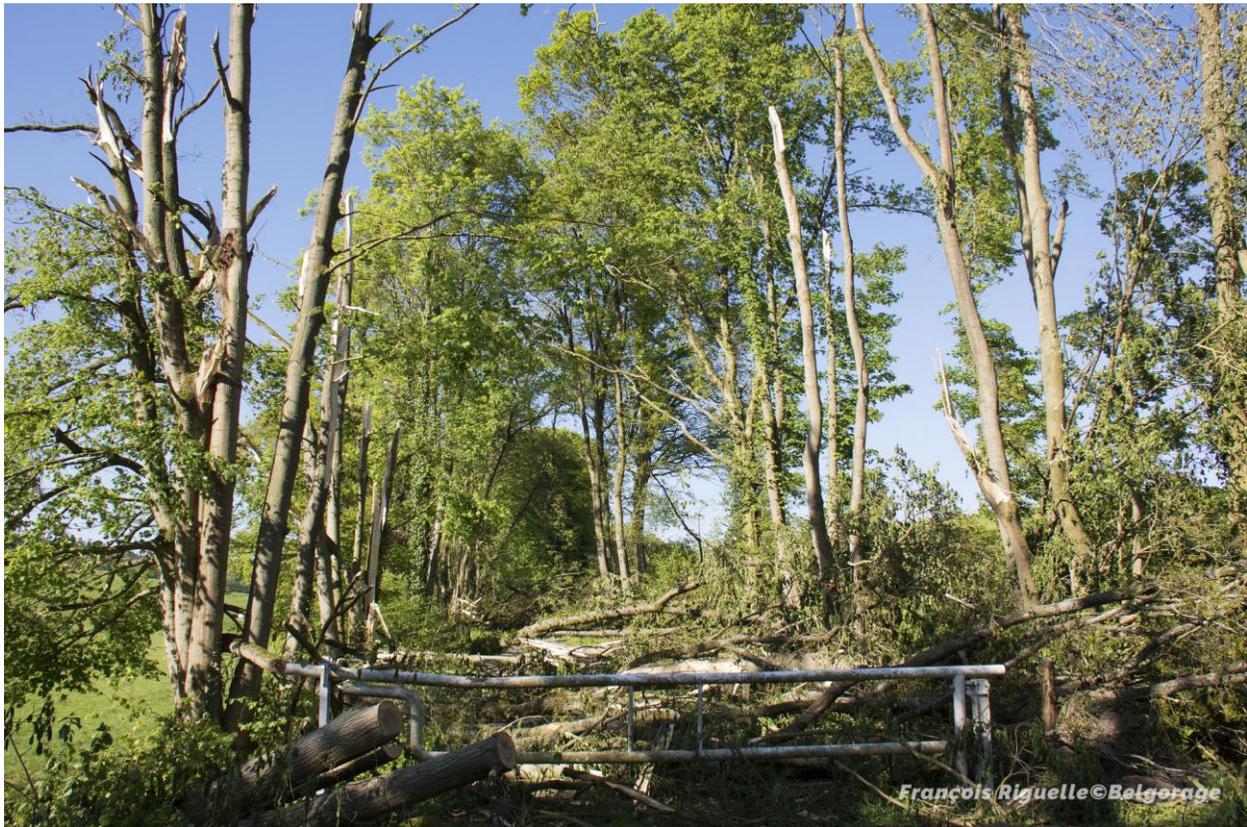
Par après, la tornade fait un angle droit pour s'orienter vers le nord-est et concerne le domaine de Melin (7). À cet endroit, elle s'intensifie de nouveau.

L'une des deux entrées du domaine de Melin est obstruée par de nombreux arbres (7).

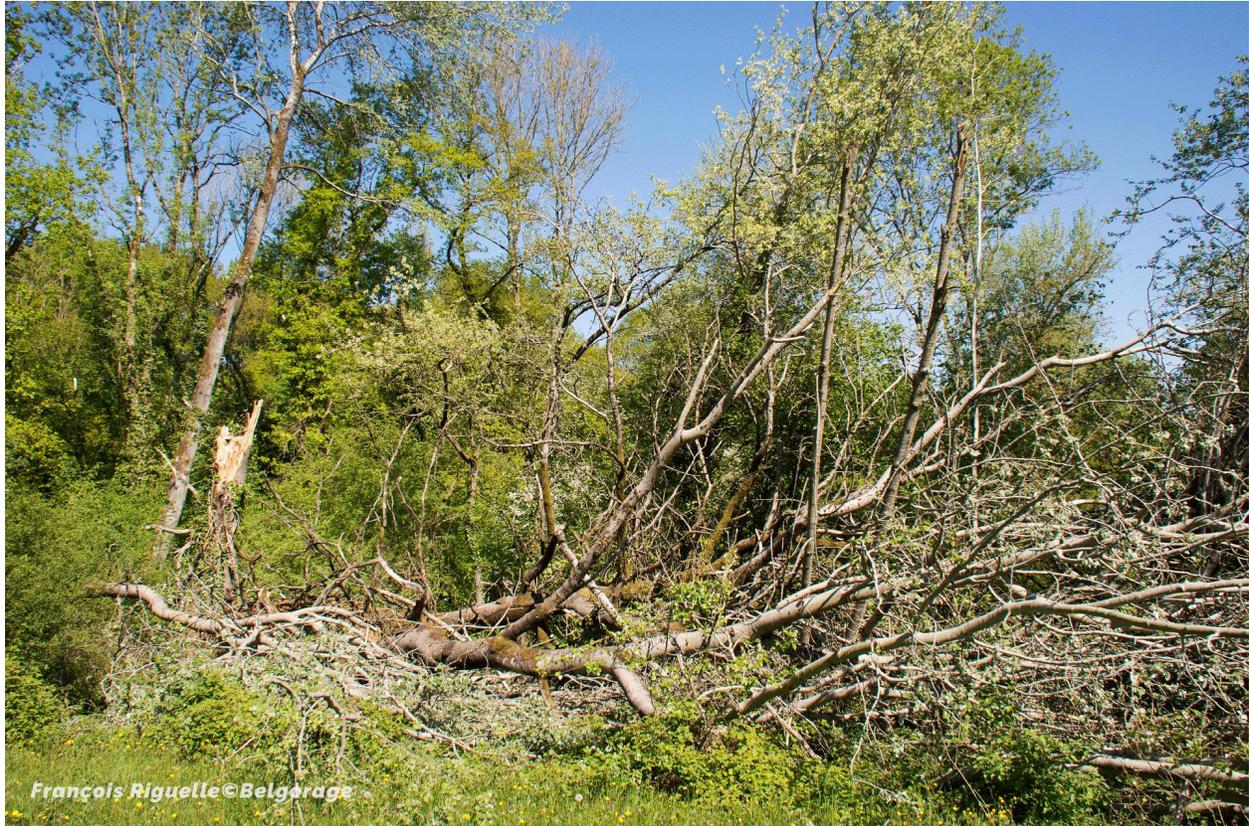
Non loin de là, une microrafale ravage une parcelle forestière à côté du cimetière de Foqueux (8).

Peuplier de bonne circonférence sectionné par une microrafale à Foqueux (8).

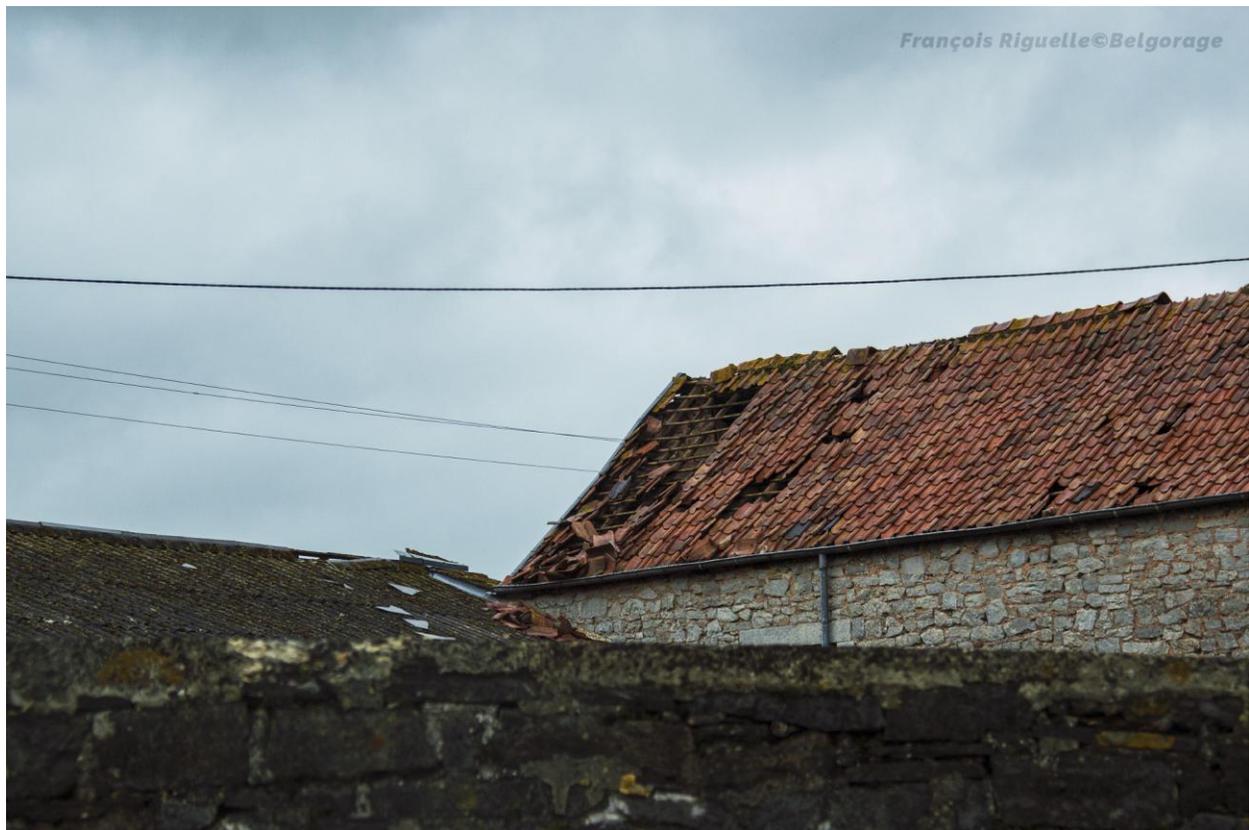
Le tourbillon continue sa progression pour traverser la nationale 936 (9) où une ferme est aussi touchée. Il atteint ici sa largeur maximale (500 mètres !). Il frôle ensuite le hameau de Wespain (10) avant de passer sur Saint-Médard (11).

Dégâts observés sur les toitures d'une ferme située le long de la nationale 936 (9).

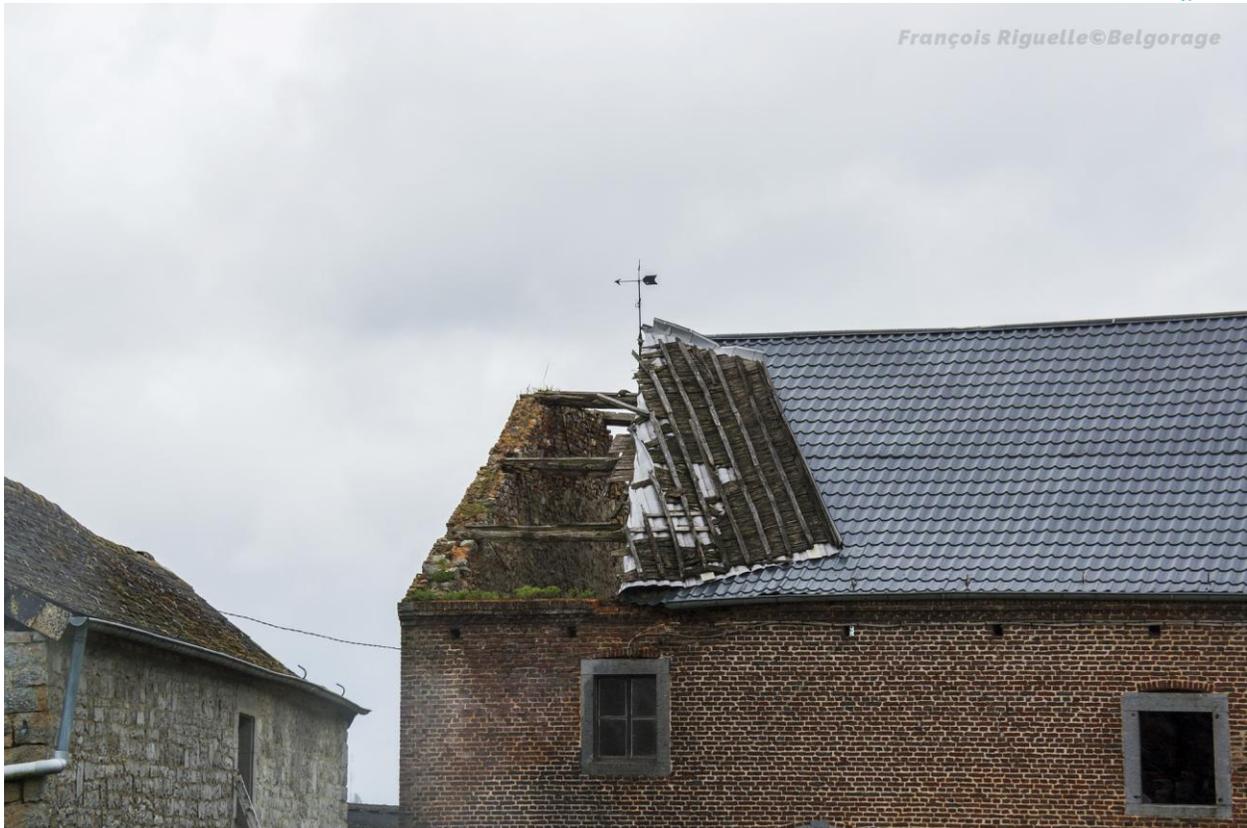
Toiture d'une autre ferme endommagée à Wespín (10).

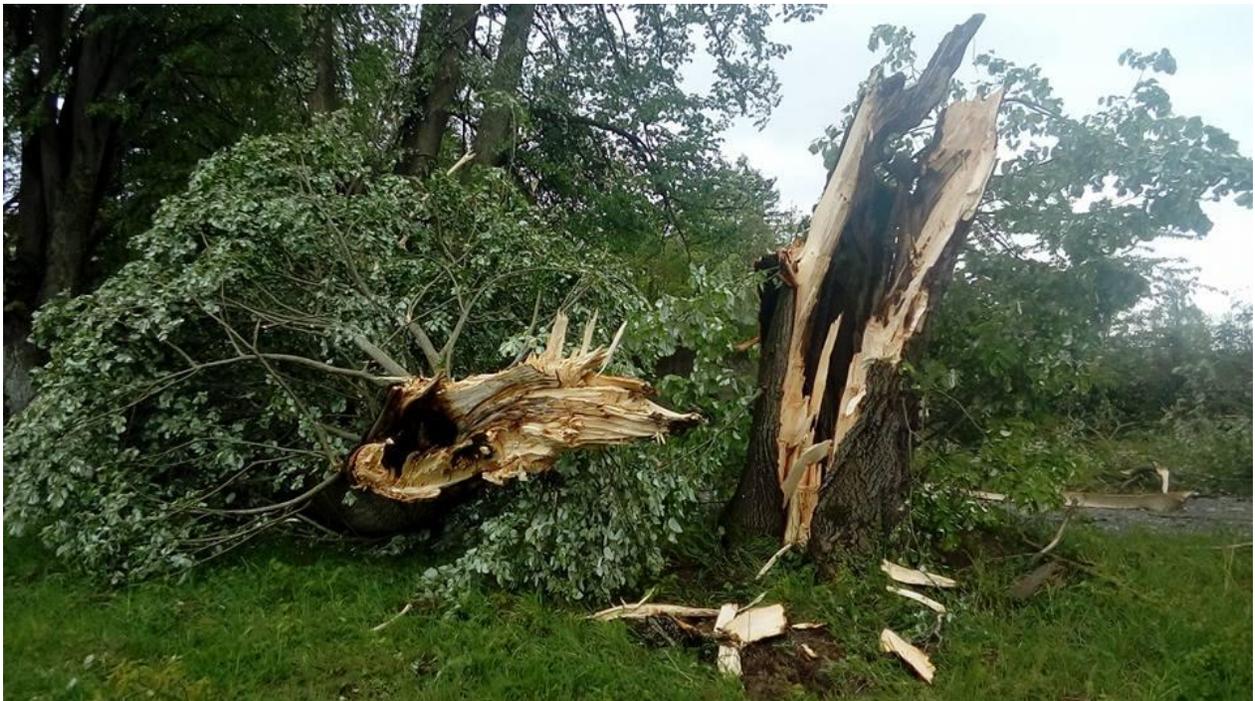
Arbre sectionné par le tourbillon à Saint-Médard (11). Crédit photo : Cathy Carryn

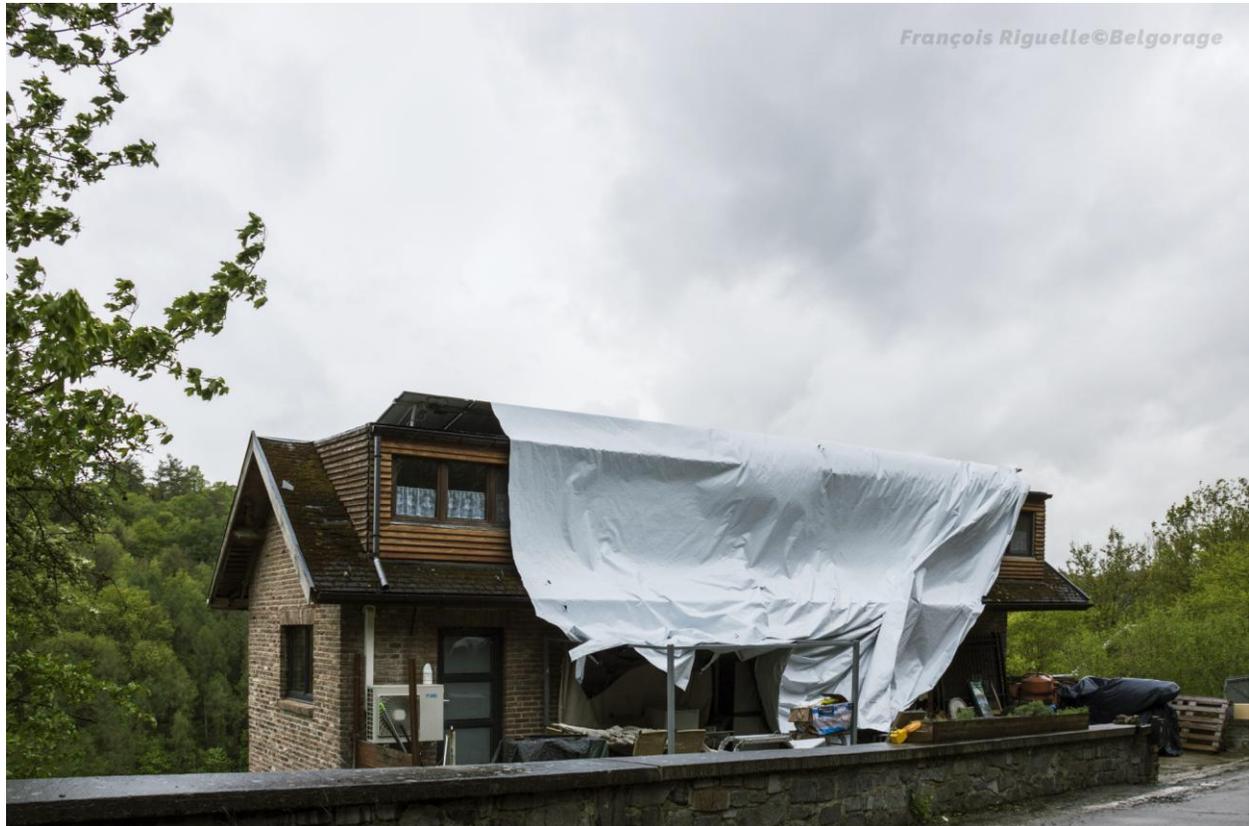
À partir de cet endroit, le vortex semble se rétracter. Il devient difficile de retrouver des indices de son passage si bien qu'après la carrière de Montorgueil (14), nous perdons sa trace.

Toiture d'une habitation endommagée près de la carrière de Montorgueil (14).

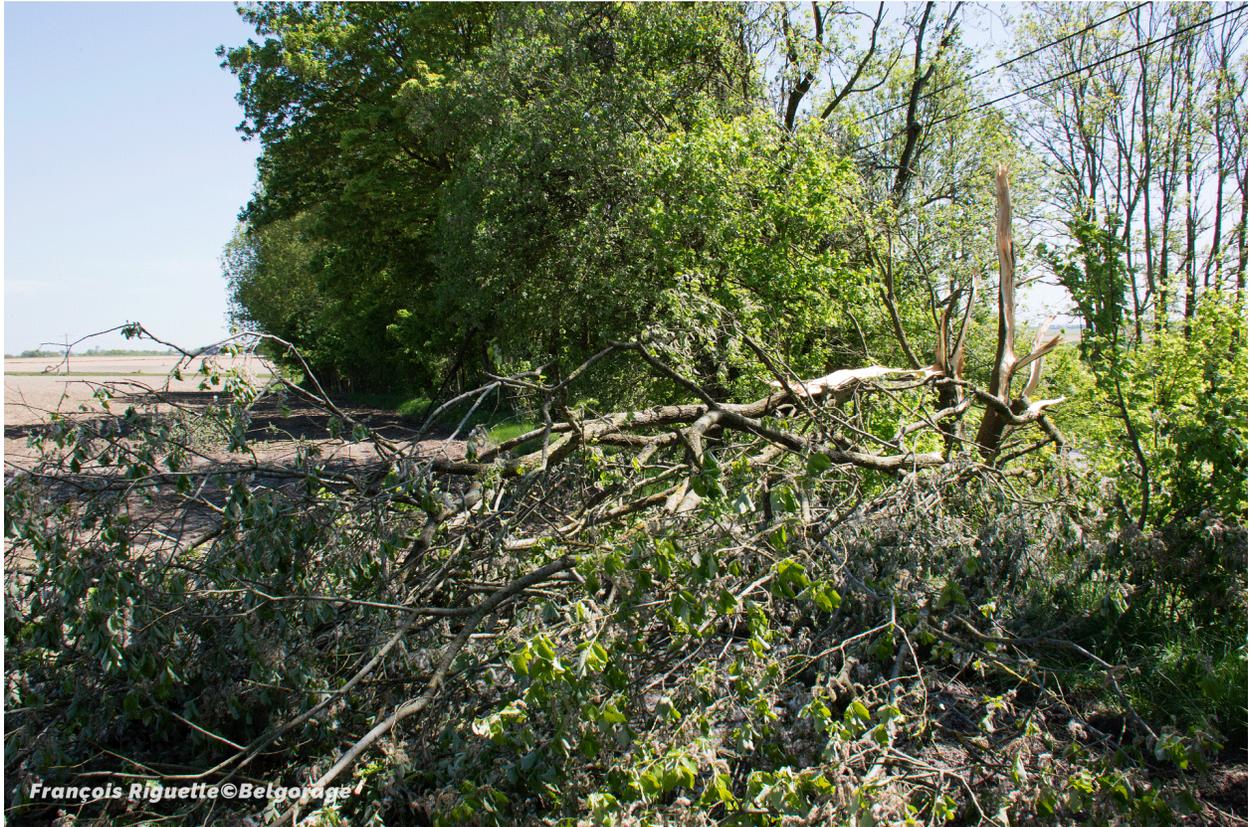
Ensuite, le tourbillon traverse la nationale 937 à proximité du château d'eau d'Evrehailles (2) en provoquant de faibles dégâts à la végétation.

Arbre sectionné le long de la nationale 937 (2).

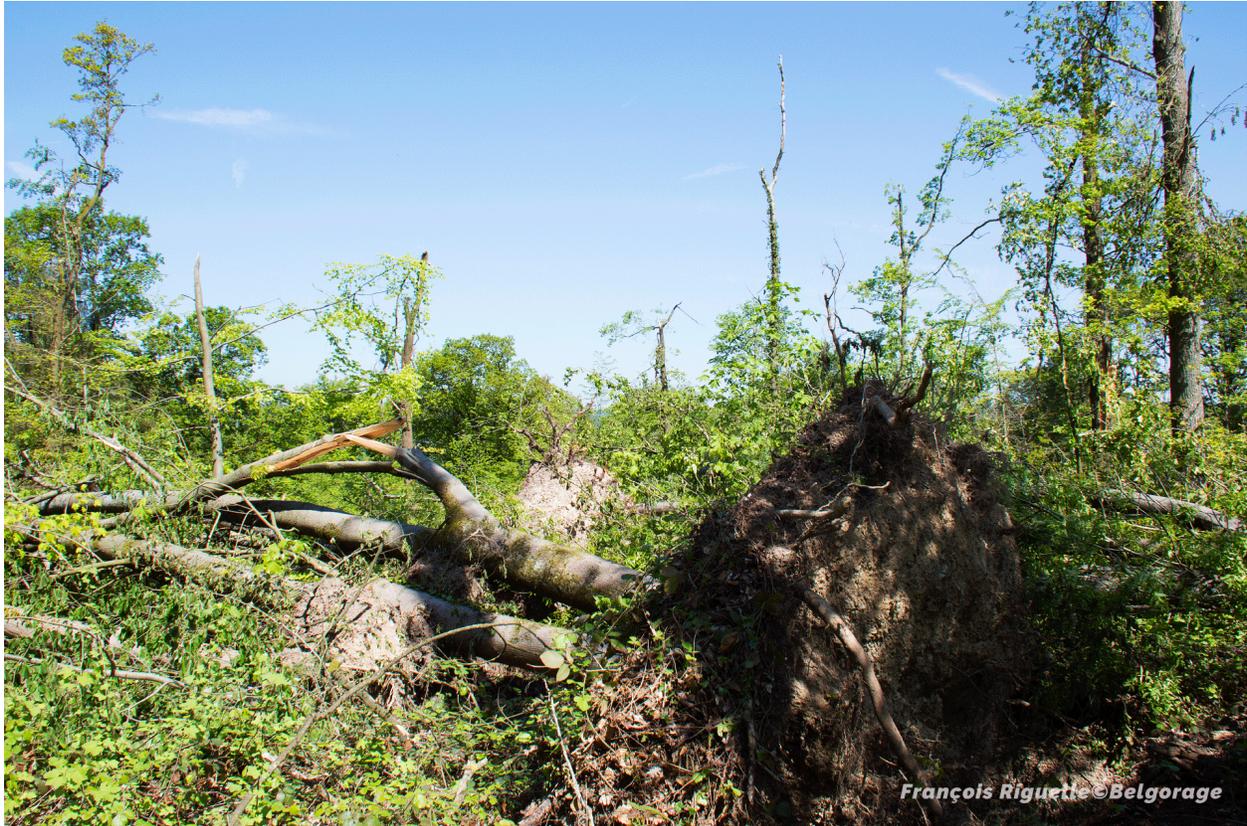
À l'est d'Evrehailles, de gros dommages sont causés par une microrafale dans plusieurs propriétés (3). De plus, certains d'entre eux sont aussi imputables à la tornade, ce qui explique que c'est à cet endroit que l'enquête de terrain a été la plus complexe car les deux phénomènes sont confondus dans la même zone.

Une microrafale abat et dépouille de nombreux arbres dans une propriété d'Evrehailles (3).
