Tornade F3 de Waulsort du 29 avril 2018

Dossier

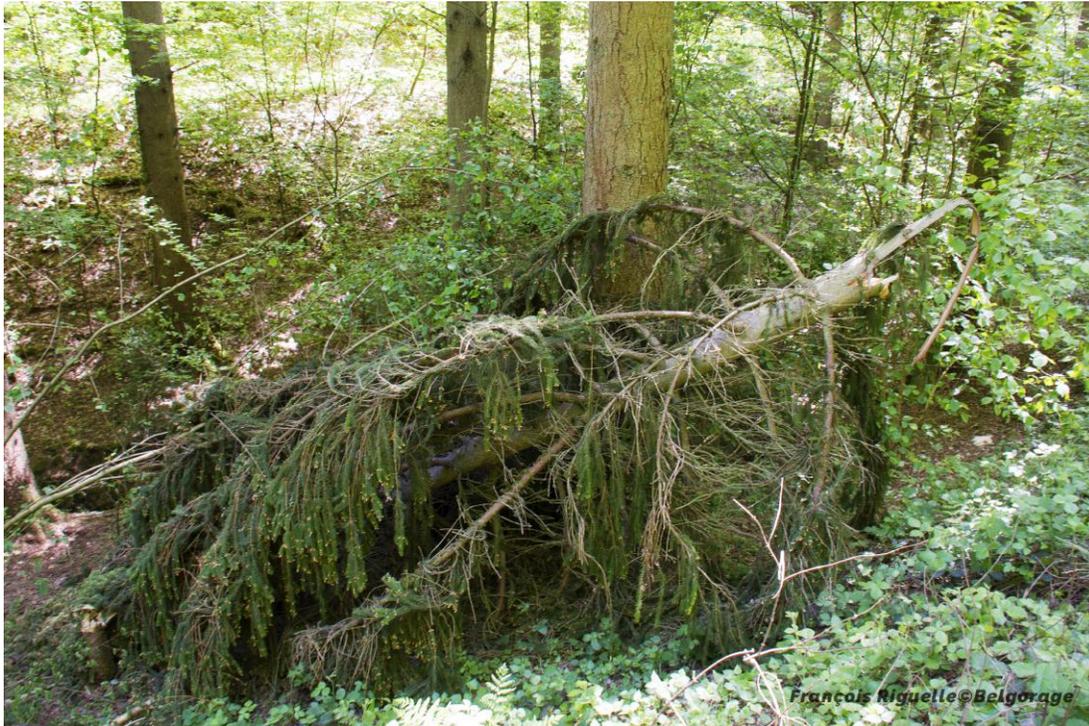
Cime d'épicéa brisée par la tornade et emportée dans le sens opposé à son déplacement (4).

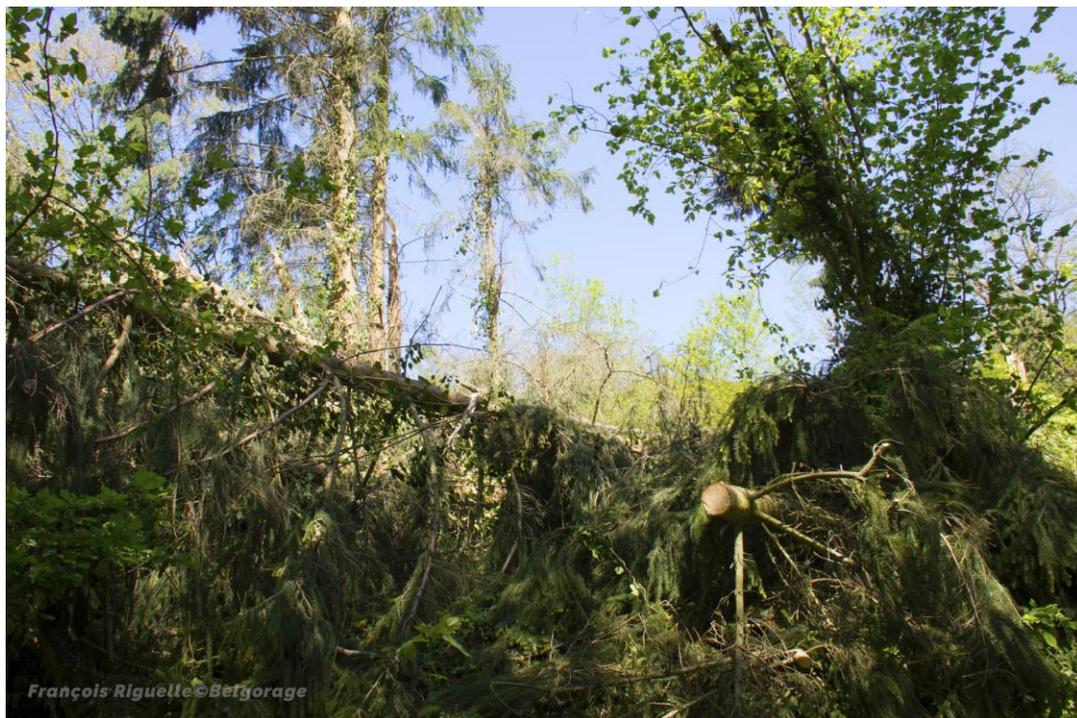
Jardin dévasté à Bauche. De nombreux arbres ont été abattus (5).

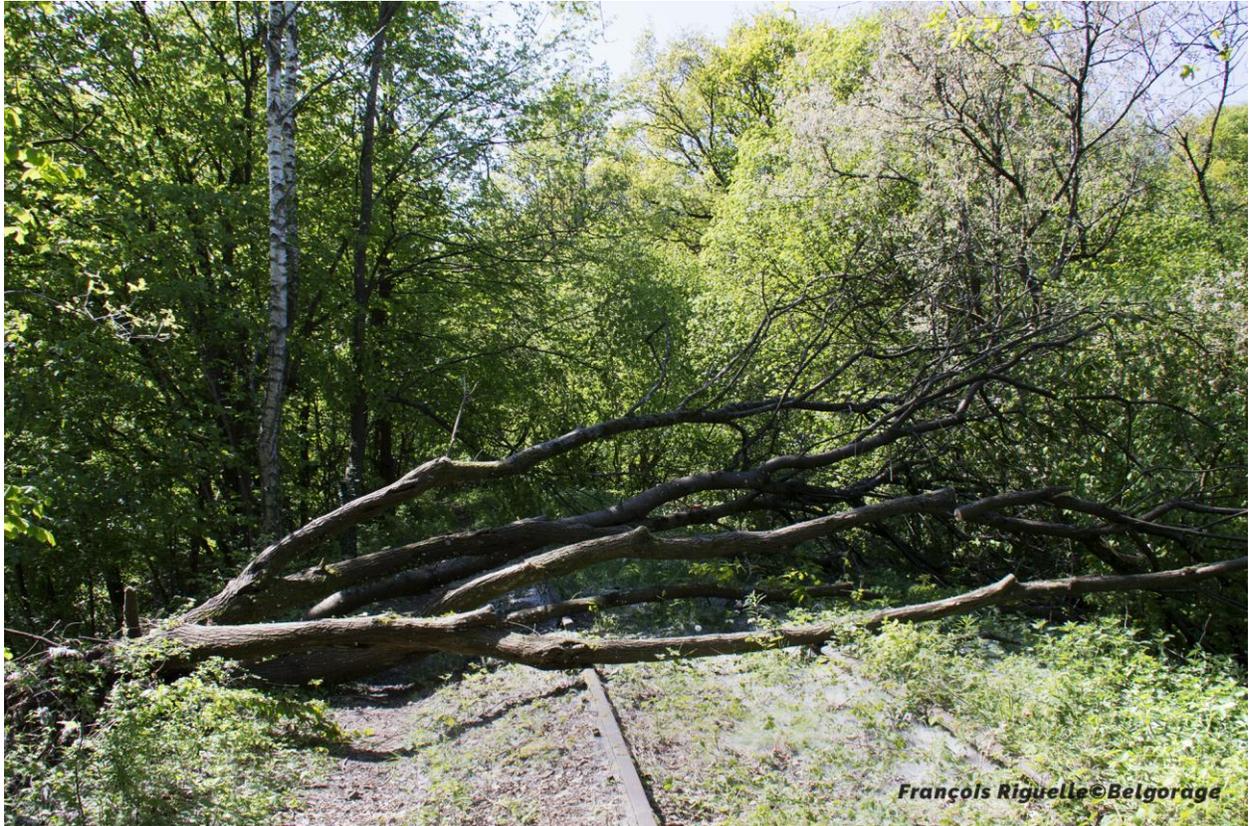
Pendant tout ce temps, il garde une intensité assez faible. Un peu plus loin, le vortex traverse une voie de chemin de fer désaffectée tout en s'affaiblissant si bien que nous perdons sa trace non loin de là (6). Seul quelques cimes sont brisées par-ci par-là jusqu'à un massif forestier qui n'a pas pu être parcouru en raison du relief accidenté.

Voie de chemin de fer obstruée par des arbres à Bauche (6) suite au passage du tourbillon.

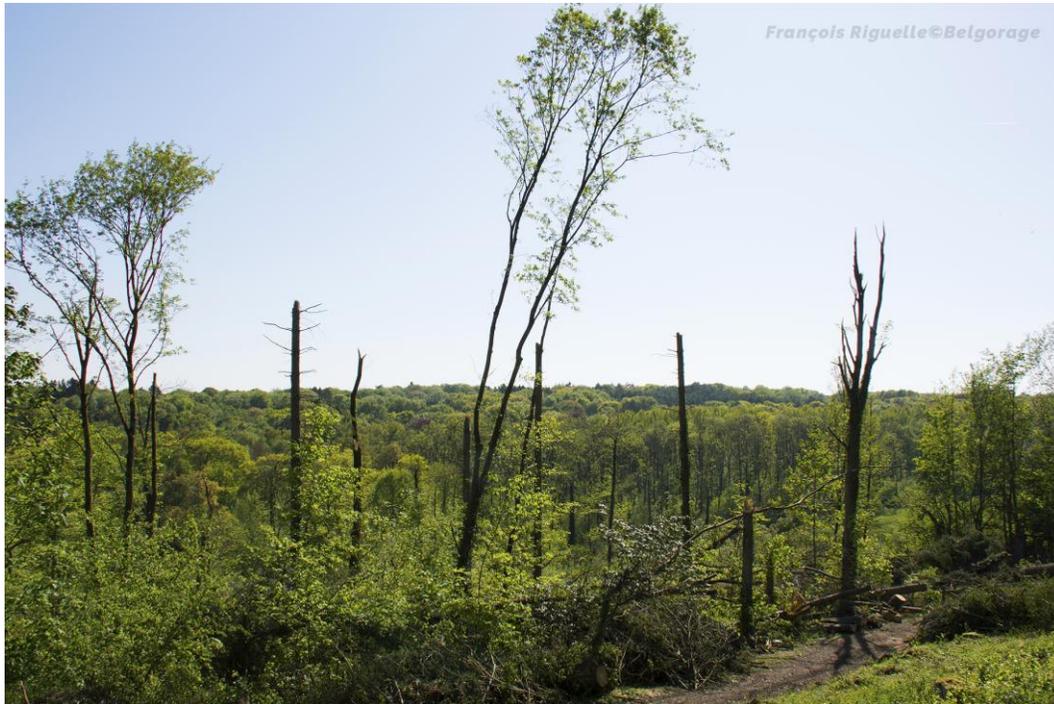
Toutefois, de sérieux dégâts sont occasionnés au parc du domaine de Ronchinne. Ceux-ci sont clairement l'œuvre d'une autre microrafale (7). Par contre, une centaine de mètres à l'est de ce couloir, des dommages plus légers sont observés. Cette fois, ils sont assimilés au passage d'une tornade (8).

Arbres dépouillés et déracinés par une microrafale dans une parcelle forestière du domaine de Ronchinne (7).

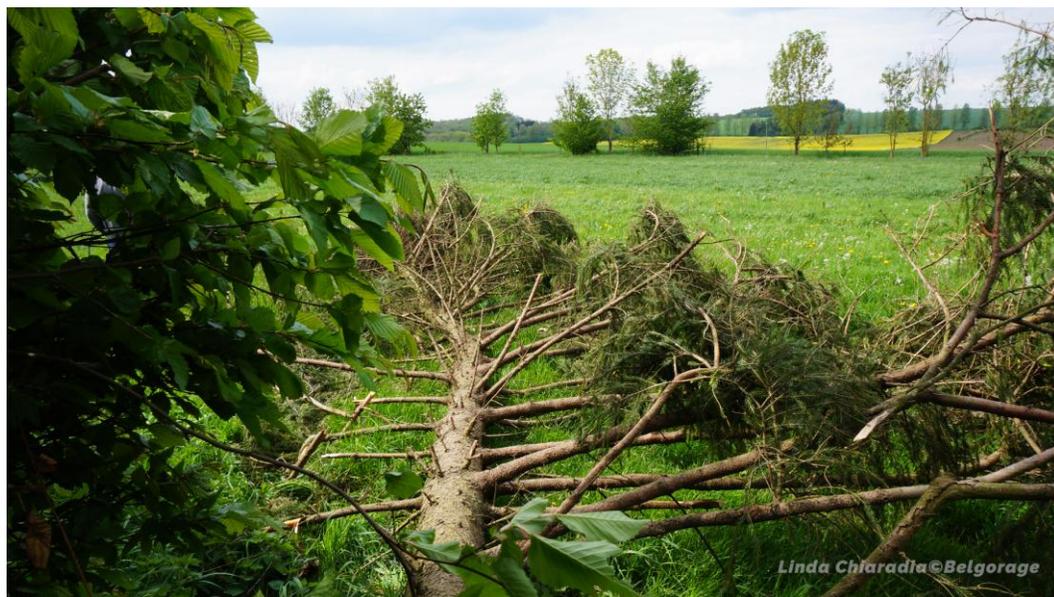
Epicéa brisé par la tornade à l'écart de la rafale descendante au domaine de Ronchinne (8).

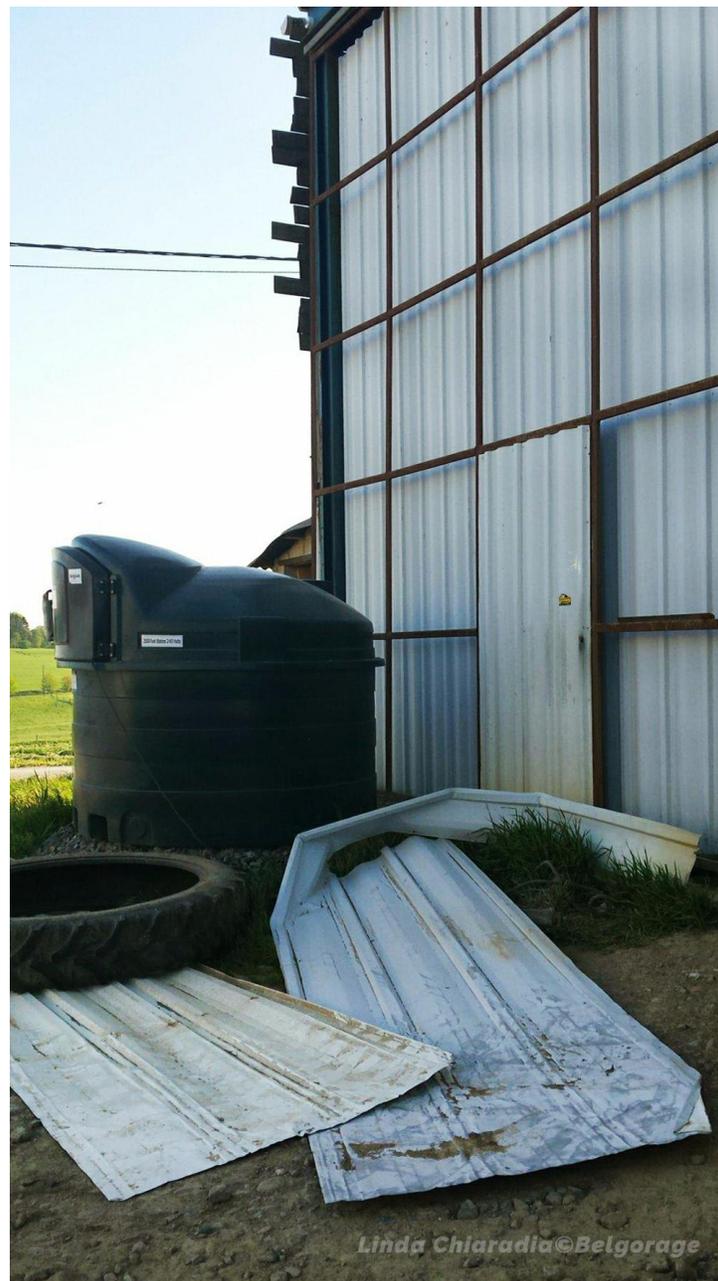
Tôles emportées par le vortex dans une ferme d'Ivoy (9).

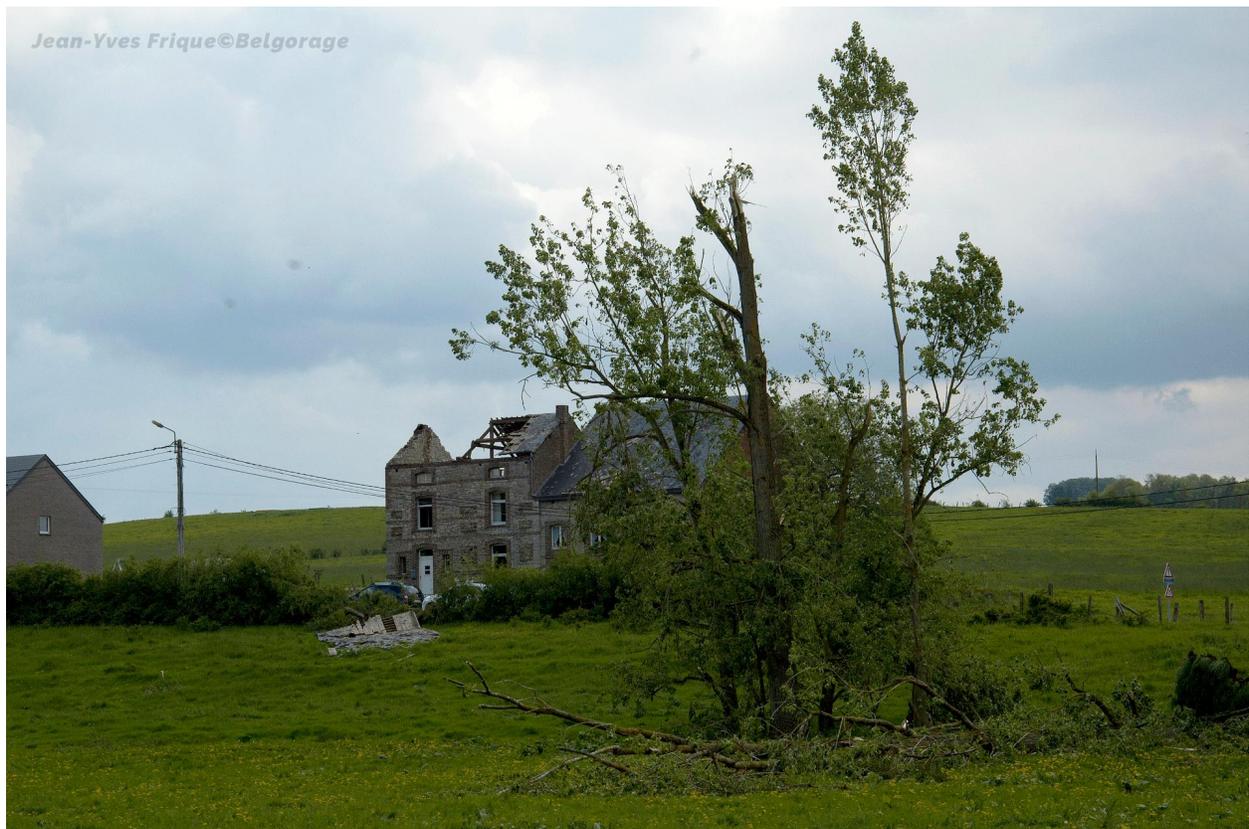
Ensuite, rien n'est visible à travers des prairies jusqu'à la rue de Fromelennes où une habitation est touchée (2). Les trois quart de sa toiture se sont envolés, indiquant une intensité F1/T3. Les débris étant retrouvés dans le même axe, l'hypothèse d'une rafale descendante est ici privilégiée. Les habitations situées de part et d'autres n'ont subi aucun dégât.

Après la rue, des peupliers sont fortement endommagés (3). Cette fois encore, les branches sont retrouvées dans le même axe confortant l'hypothèse d'une rafale descendante. De plus, la largeur du couloir s'agrandit. Estimé à 10 mètres sur la maison, il passe ici à une vingtaine de mètres.

Toiture d'habitation envolée (2) et peupliers endommagés (3) probablement par une microrafale à Dion.

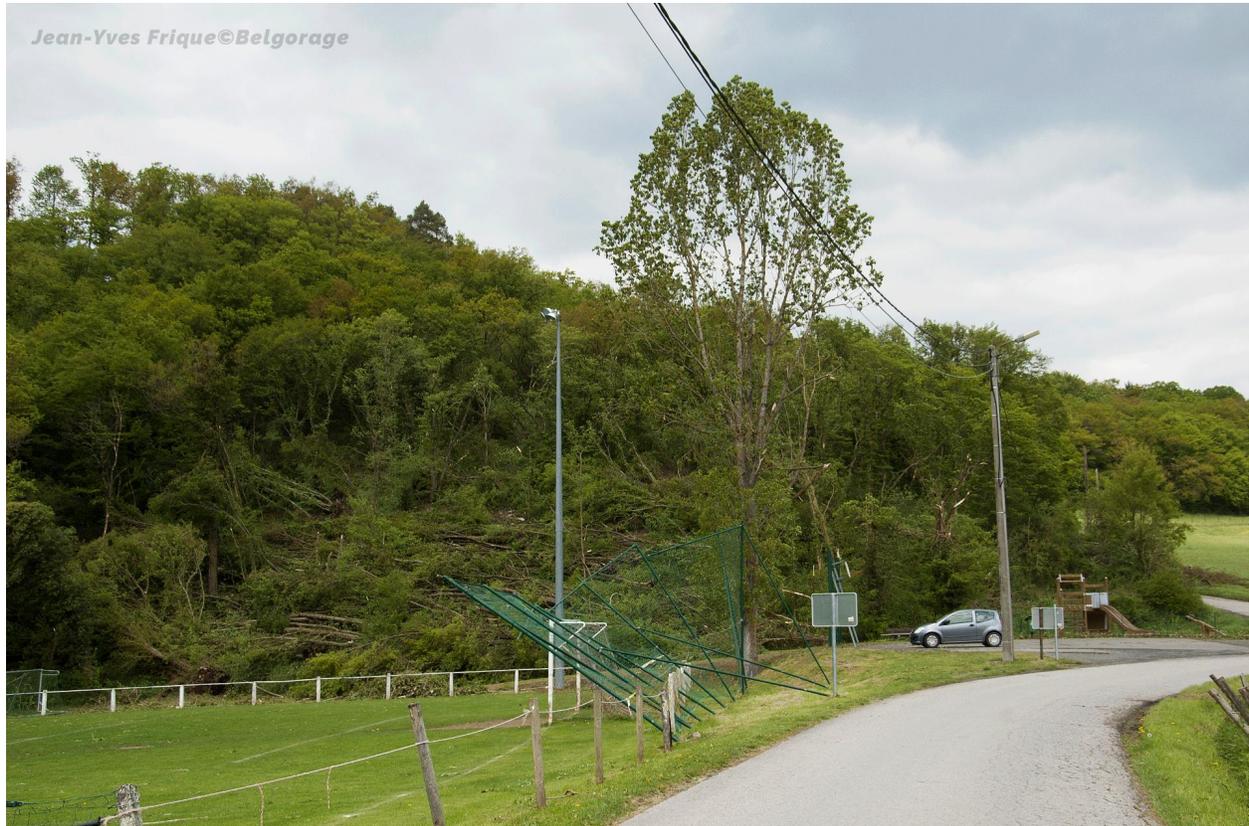
Après, le phénomène traverse la rue Fontaine aux Suzias et touche le terrain de football de Dion qui subit des dommages. Juste après, une parcelle forestière abrupte (4) est dévastée. De nombreux arbres sont abattus et tous dans la même direction. L'intensité est estimée au niveau T3 et la largeur du couloir à 50 mètres.

Parcelle forestière touchée par une microrafale à Dion (4).

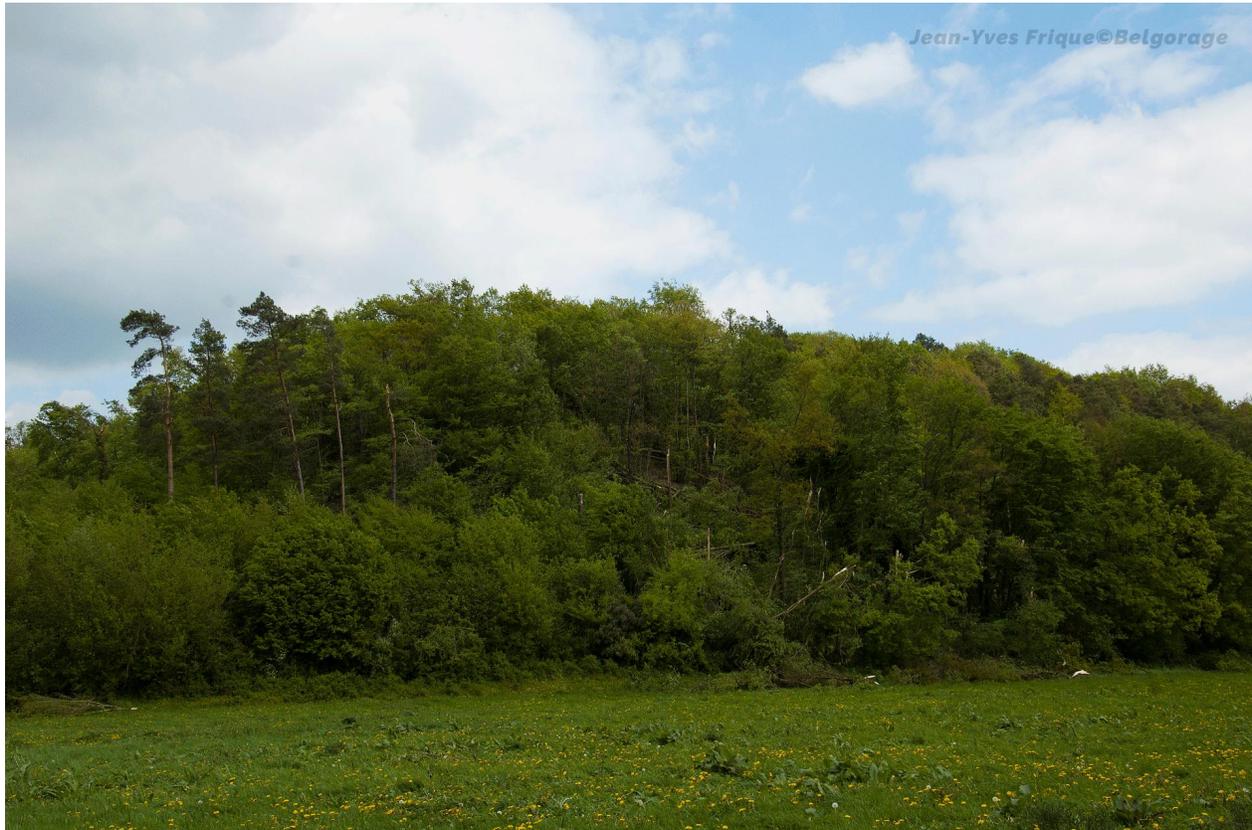
Cependant, de l'autre côté de la rue Fontaine aux Suzias (5), des dégâts plus légers sont observés sur une autre parcelle forestière. Mais cette fois, les dégâts sont convergents et le phénomène se déplace dans une direction différente (vers le nord tandis qu'il est orienté vers le nord-ouest au terrain de football). Le passage d'une tornade est ici l'hypothèse la plus plausible.

Quelques dommages portés à un bois semblent cette fois-ci trahir le passage d'une tornade (5).

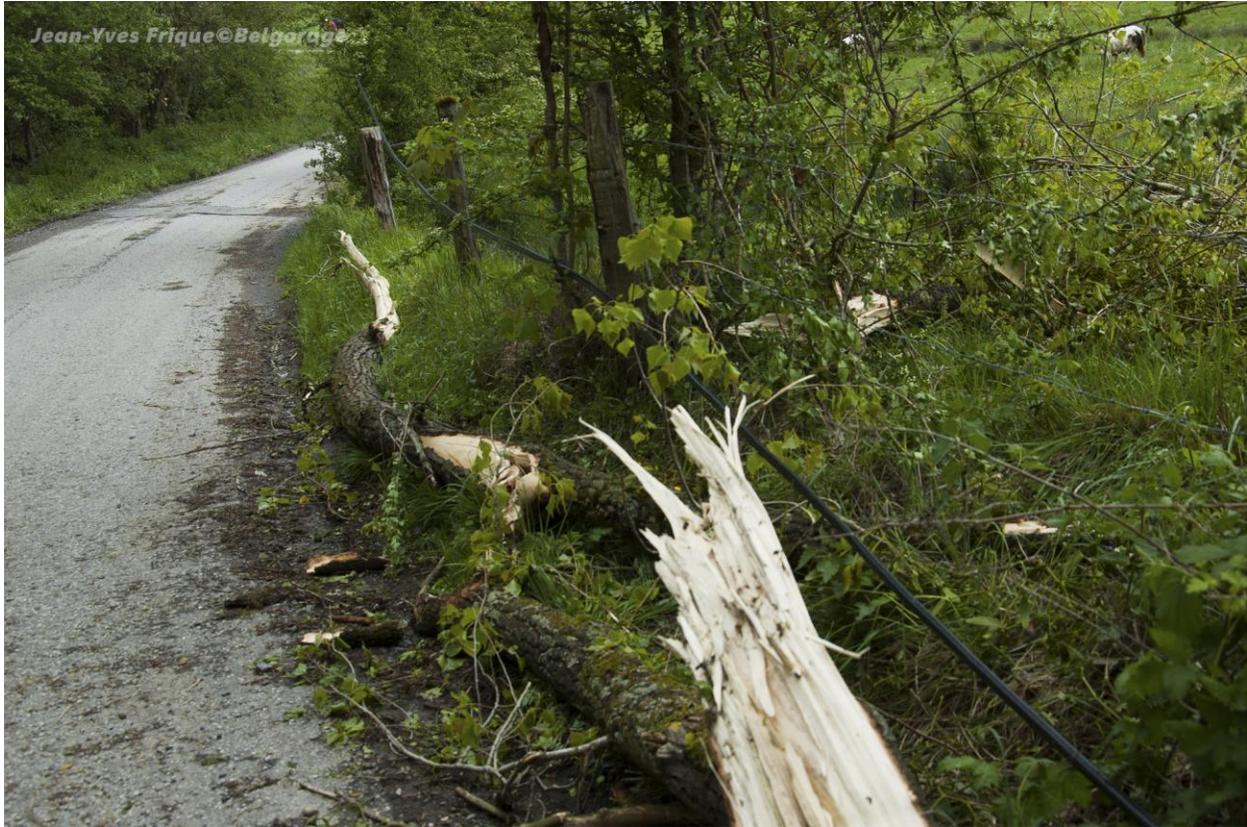
Par après, les mêmes types de dégâts sont observés sur la végétation (6). Des arbres sont dépouillés de façon variable et les dommages sont convergents, confortant l'hypothèse d'une tornade.

Branches brisées et câble électrique au sol le long d'une route à la sortie de Dion (6).

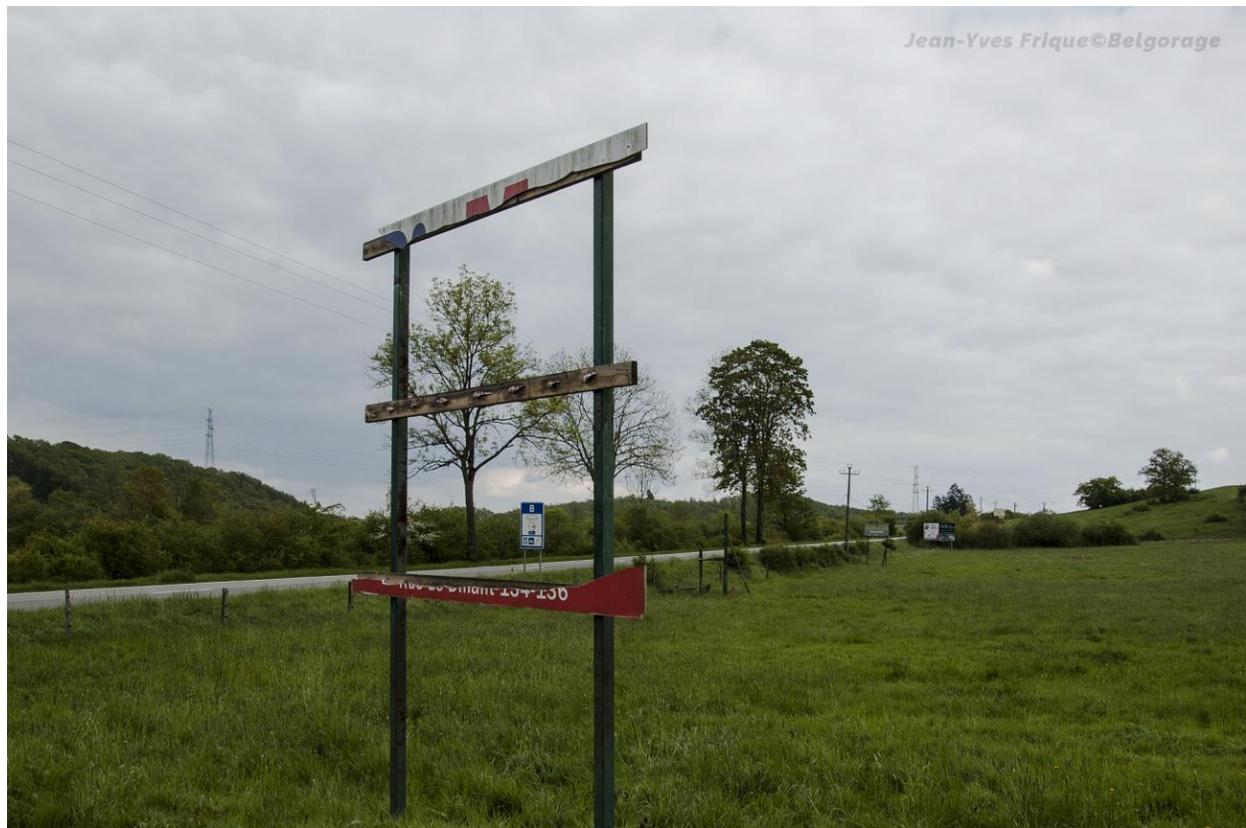
Ensuite, le phénomène semble s'intensifier au niveau de la rue de Givet (N40). Des panneaux publicitaires subissent des dommages (7) et l'encadrement en bois est retrouvé sur la gauche.

Panneau publicitaire emporté par le tourbillon le long de la nationale 40 (7).

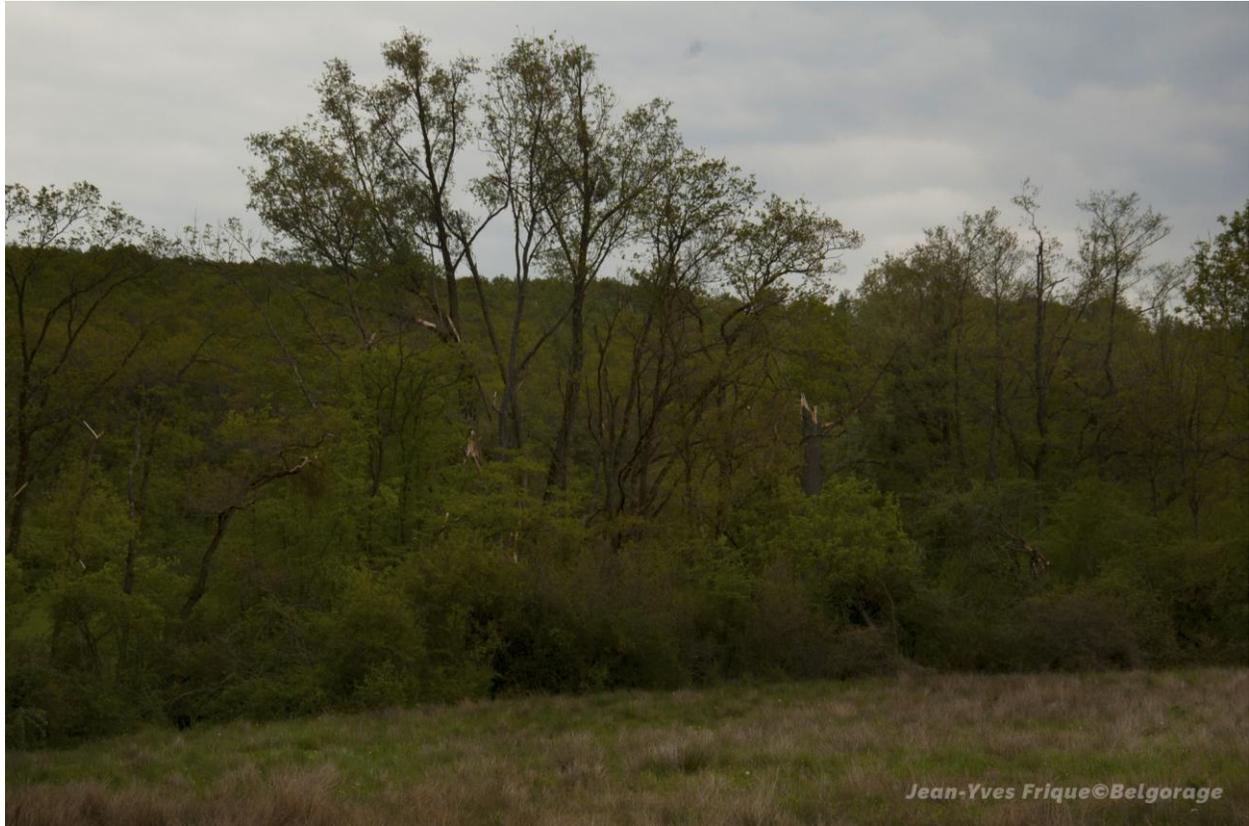
À proximité, des arbres sont sévèrement atteints (8) et des branches sont aspirées dans le sens opposé au déplacement du phénomène. Le passage d'une tornade ne laisse ici guère de doute. L'intensité est estimée au niveau F1/T3 et la largeur du couloir est d'environ 50 mètres.

De nombreux dommages sont observés aux arbres au-delà de la nationale 40 (8).

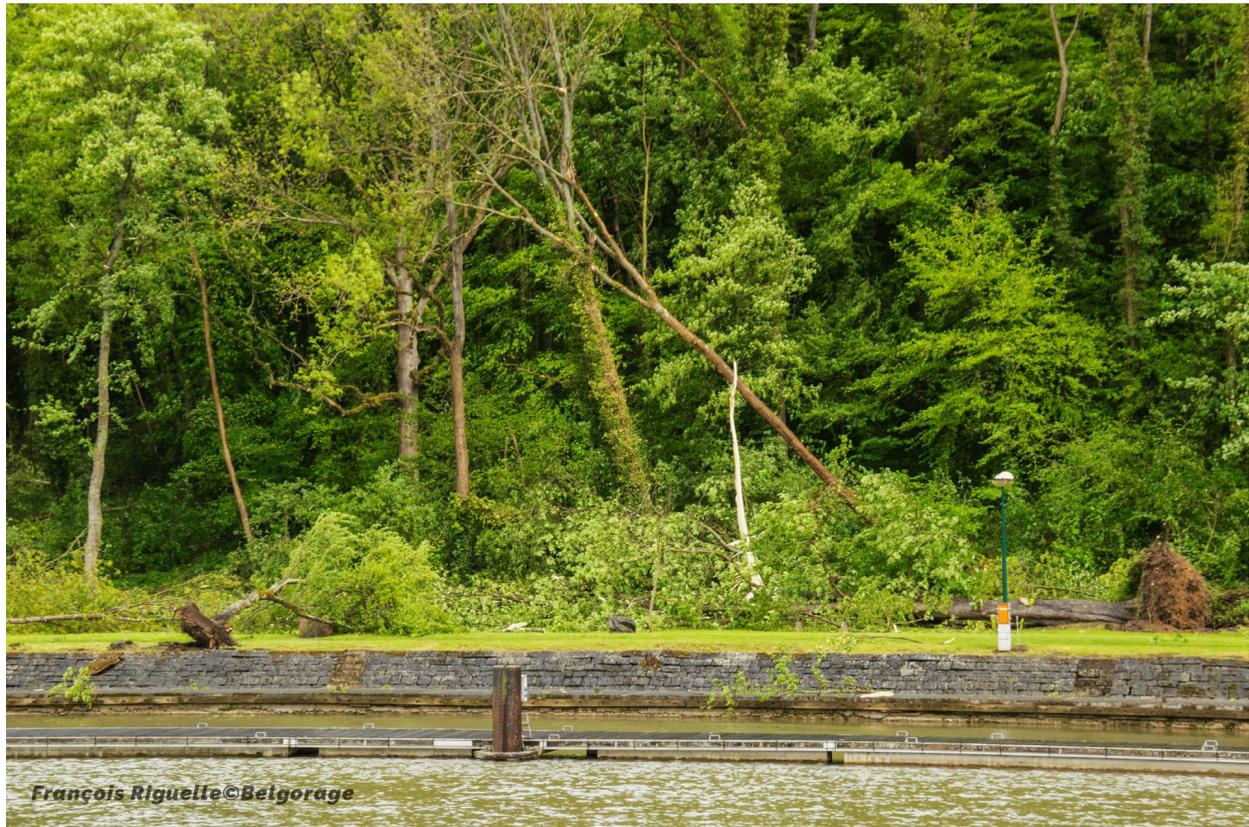
Par la suite, le (deuxième) vortex passe sur la Meuse pendant plusieurs centaines de mètres. Des arbres déracinés confirment d'ailleurs cela (4).

Arbres déracinés le long de la Meuse à Waulsort (4).

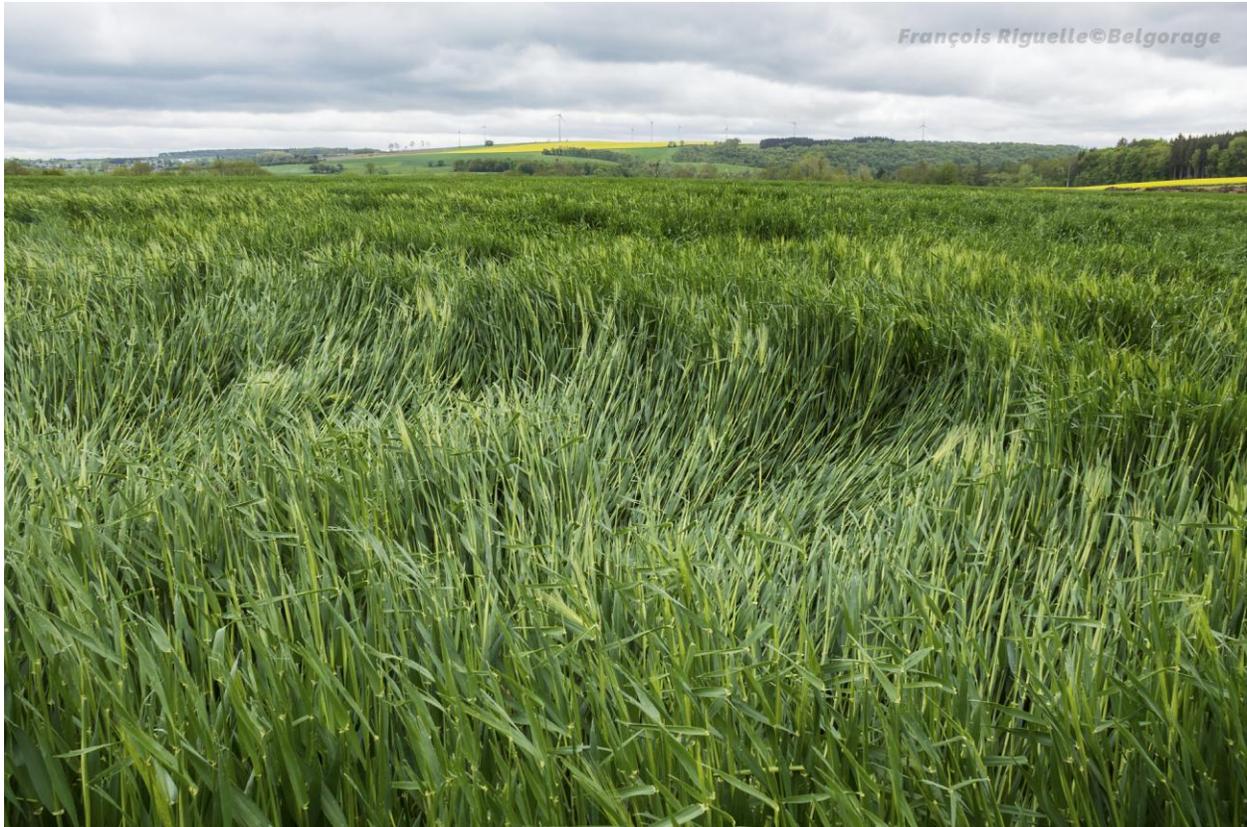
Ensuite, la tornade traverse un champ (7) en laissant un sillon bien visible dans celui-ci. La largeur du phénomène est de nouveau plus faible et est ici d'environ 50 mètres. Ainsi, les analyses ont mis en évidence la possibilité d'avoir deux vortex distincts sur et aux alentours immédiats du village de Waulsort.

Le vortex laisse sur son passage de nombreuses traces dans un champ de blé avant le hameau de Lenne (7).

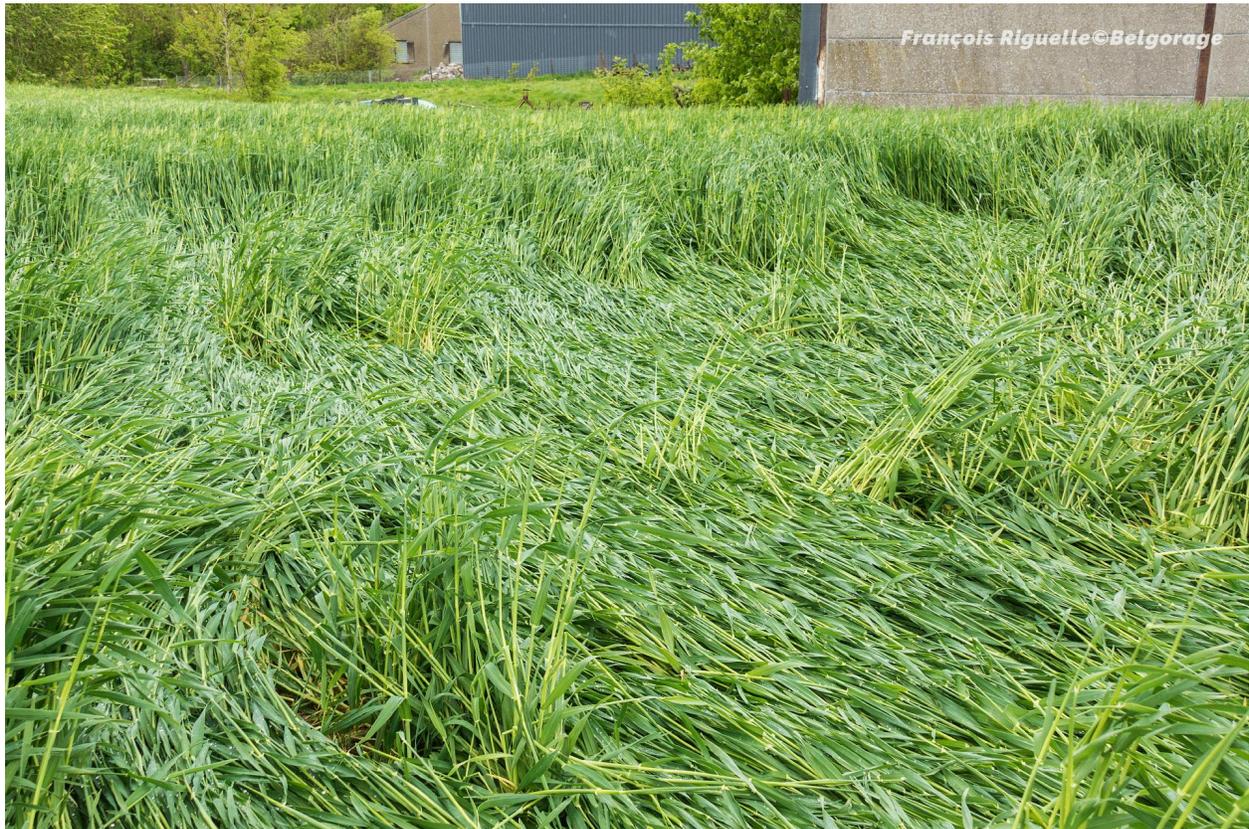
Des traces du passage de la tornade sont visibles en amont du hameau de Lenne dans un champ de blé (1).

Traces typiques laissées par la tornade dans un champ de blé (1).

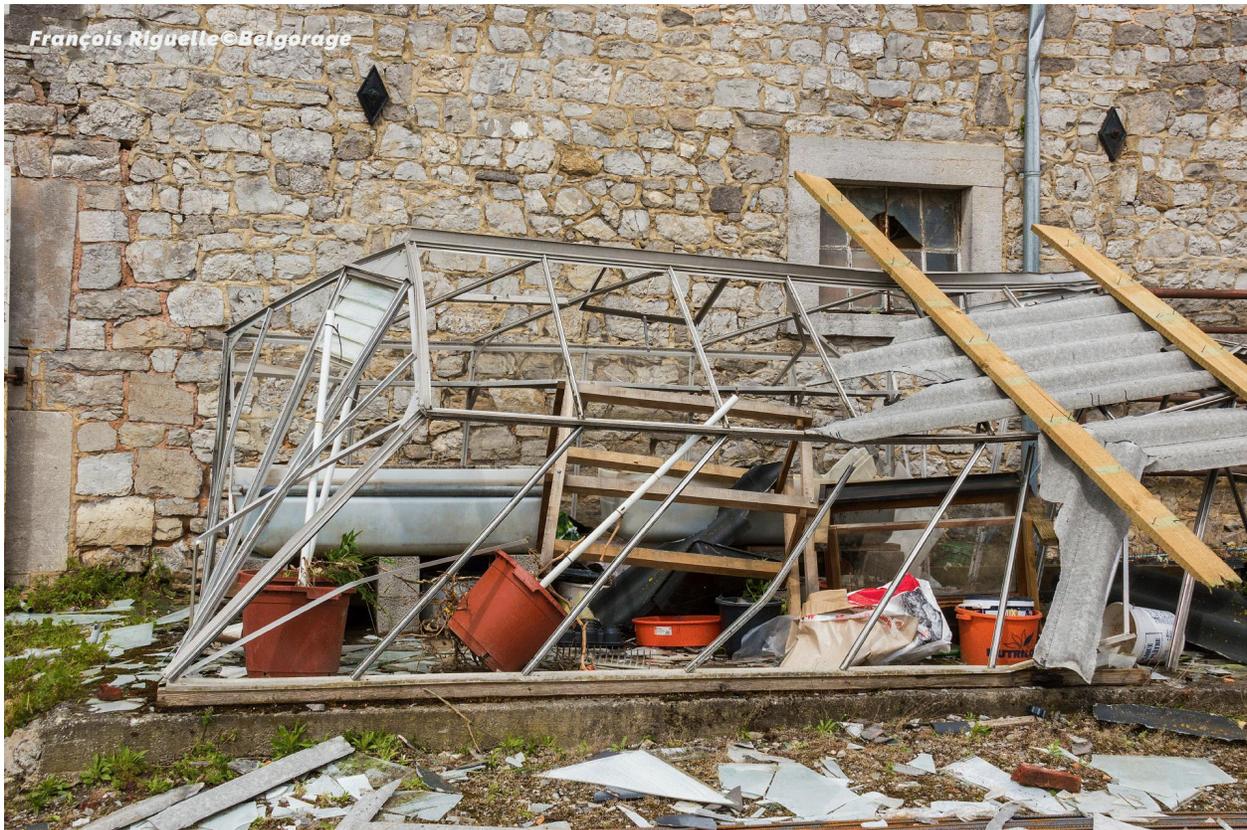
Devant ce bâtiment, une serre est littéralement aspirée par la tornade.

La serre devant le bâtiment (3) est complètement désaxée. On devienne l'aspiration exercée par le tourbillon qui est passé à droite de l'image.

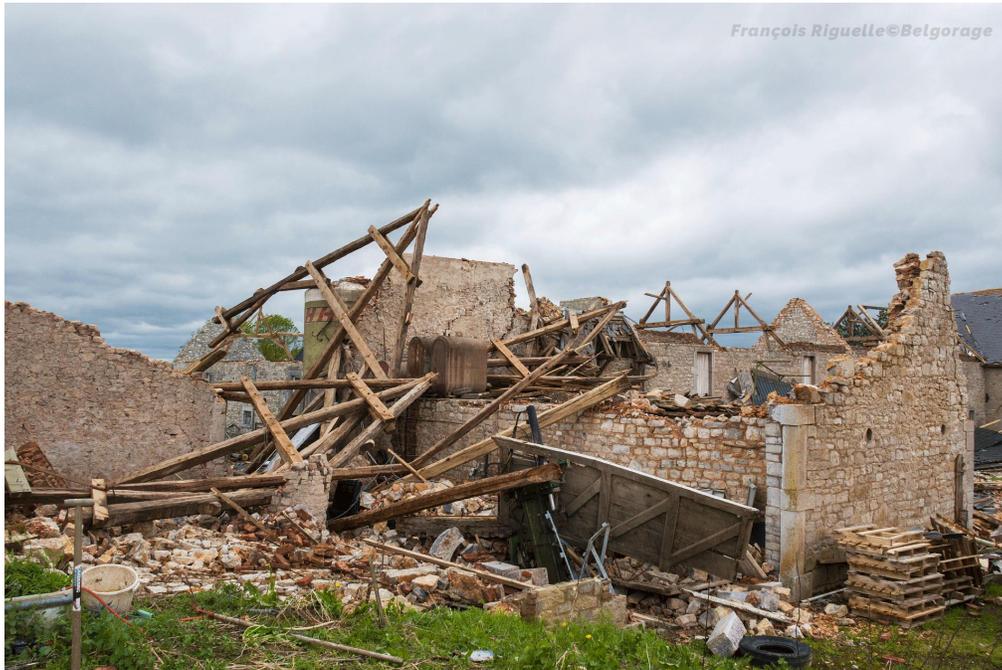
Juste à côté, une grange se fait complètement détruire (4). La toiture s'envole et une grande partie des murs, en pierre massives, s'écroule. Quatre véhicules sont endommagés, dont deux entièrement écrasés par les murs de la grange. L'intensité est estimée au niveau F3/T6 car la grange était en parfait état et a même été rénovée étant donné qu'elle faisait partie d'un gîte.

Grange complètement détruite en avant plan (4).

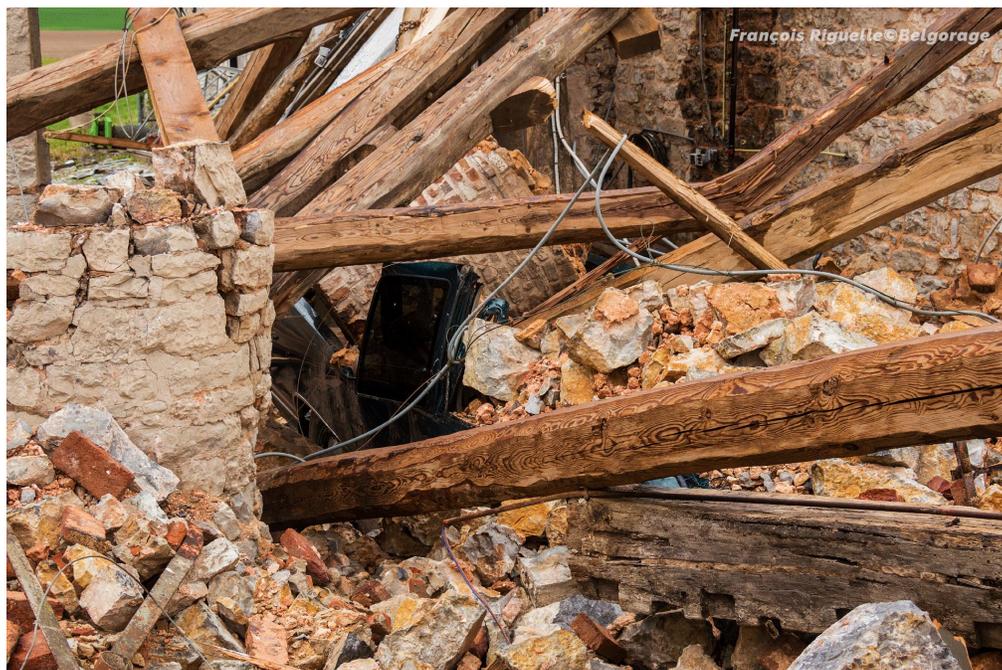
Plusieurs véhicules sont écrasés par les gravats. On devine ici une portière au centre de l'image.

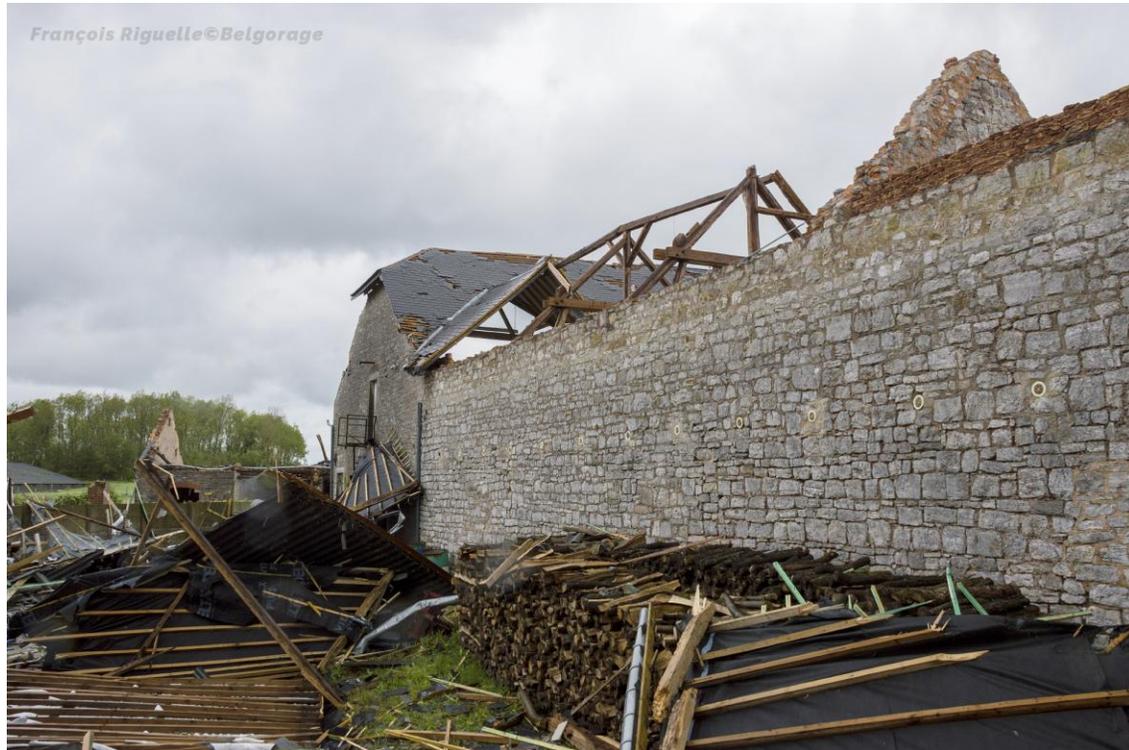
Ensuite, une annexe voit ses toitures s'envoler entièrement (5). Sur tout le site, la convergence des dégâts est nettement visible, notamment sur des arbustes situés le long de la route (6), mais aussi sur un autre hangar (7) qui voit ses portes arrachées vers le centre du couloir.

Bâtiment annexe (5) dont les toitures se sont totalement envolées.

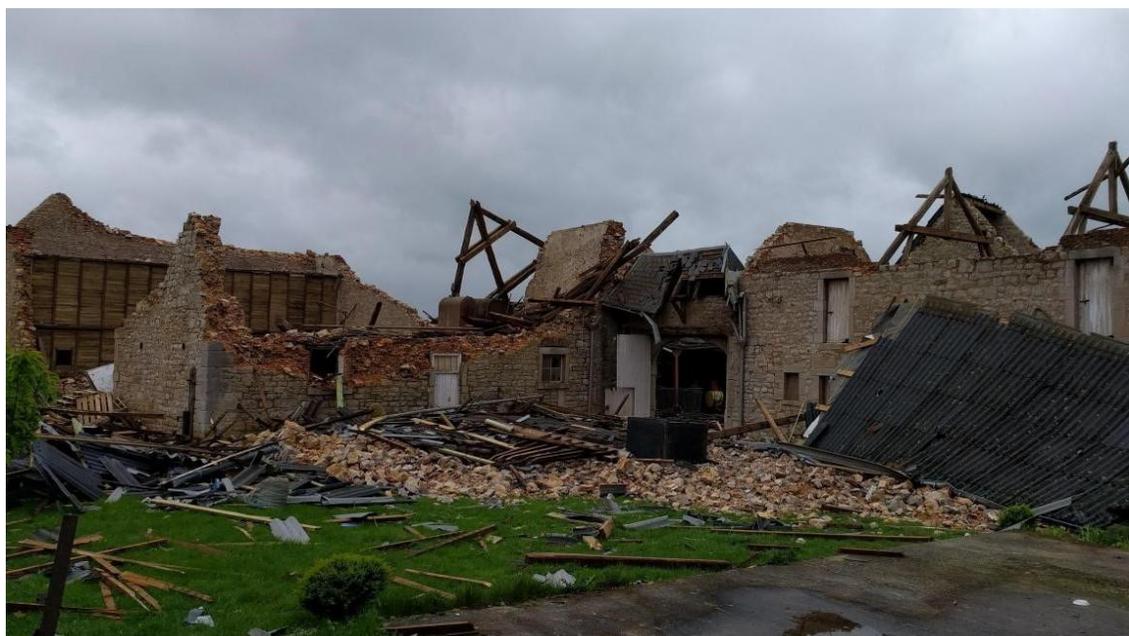
Sur cette photo, on peut apercevoir la grange (4) à gauche ainsi que l'annexe (5) à droite.

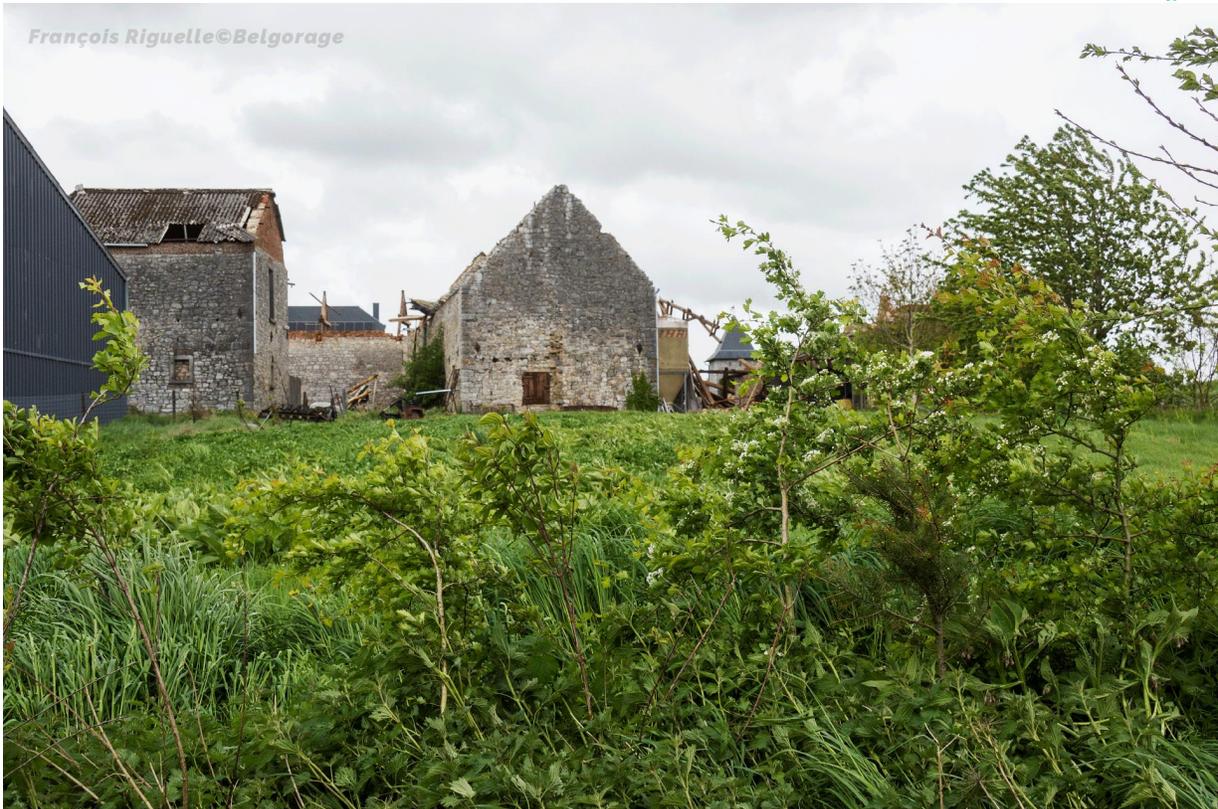
La convergence des vents est visible sur des arbustes situés le long de la route (6).

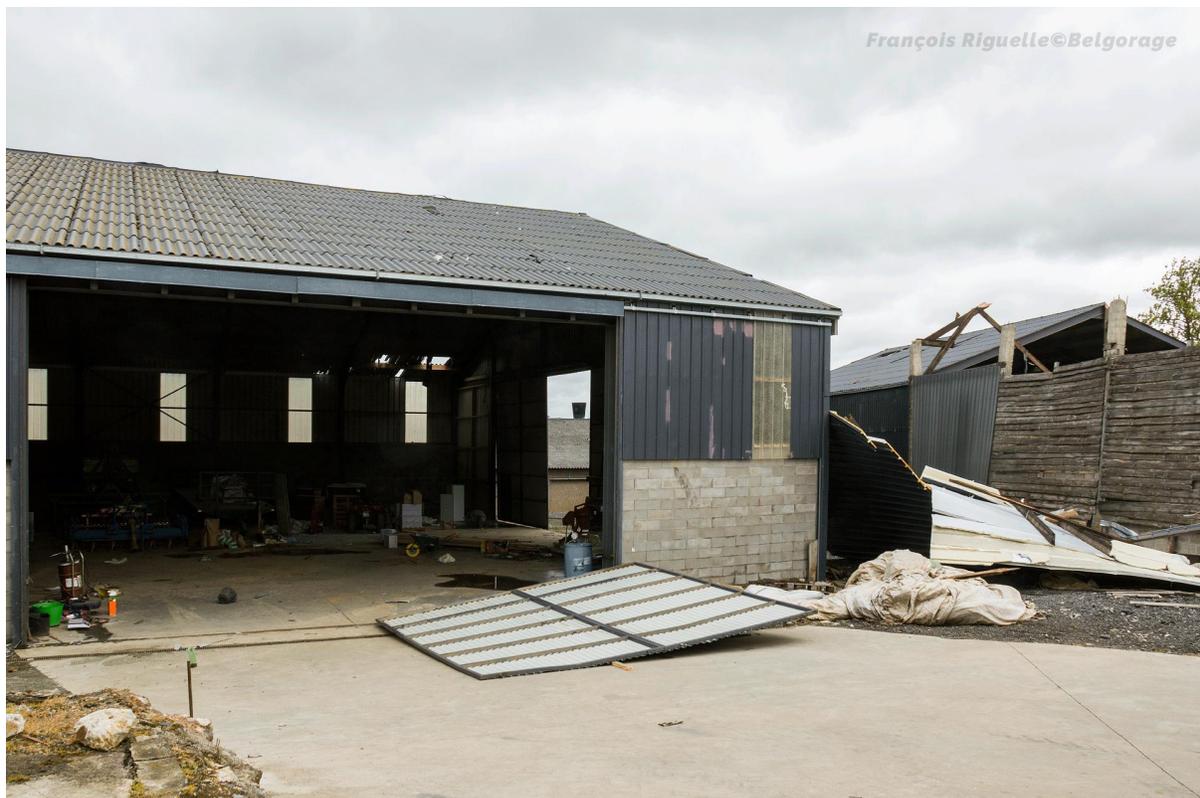
Les portes du hangar (7) ont été arrachées par la force de l'aspiration du vortex.

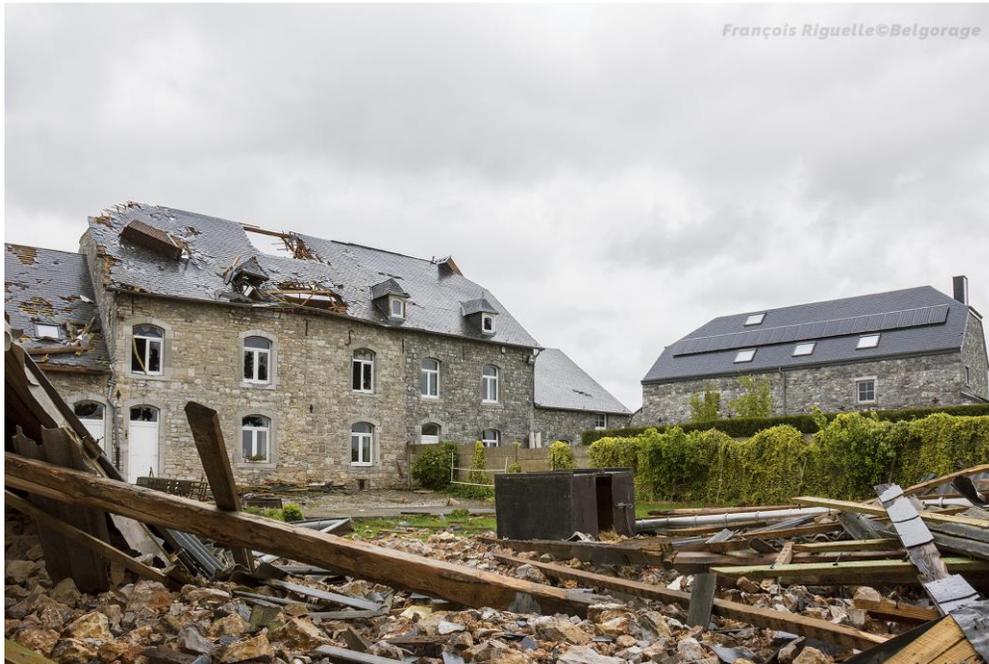
Deux habitations sont aussi touchées (8). Les vitres explosent face à la force du vent et une majorité de la toiture s'envole, essentiellement du côté opposé au phénomène. Les cheminées s'écroulent vers le centre du couloir, tout comme les toitures qui, une fois tombées à terre, se font aspirer vers cet endroit. L'intensité est ici estimée au niveau F2/T4.

Partie avant du logis de la ferme (8). Les fenêtres sont brisées et les cheminées sont effondrées. Elles se trouve en bordure droite du couloir de dégâts.

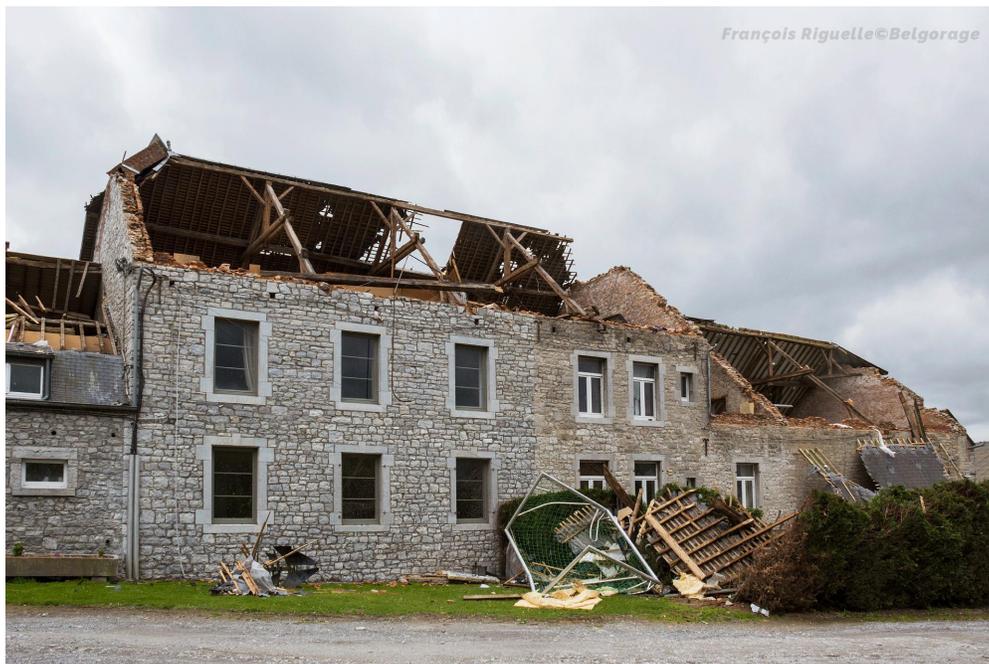
Partie arrière du logis de la ferme (8). Les toitures sont arrachées et emportées vers la droite où la tornade est passée.
