Tornade F3 de Waulsort du 29 avril 2018

Dossier

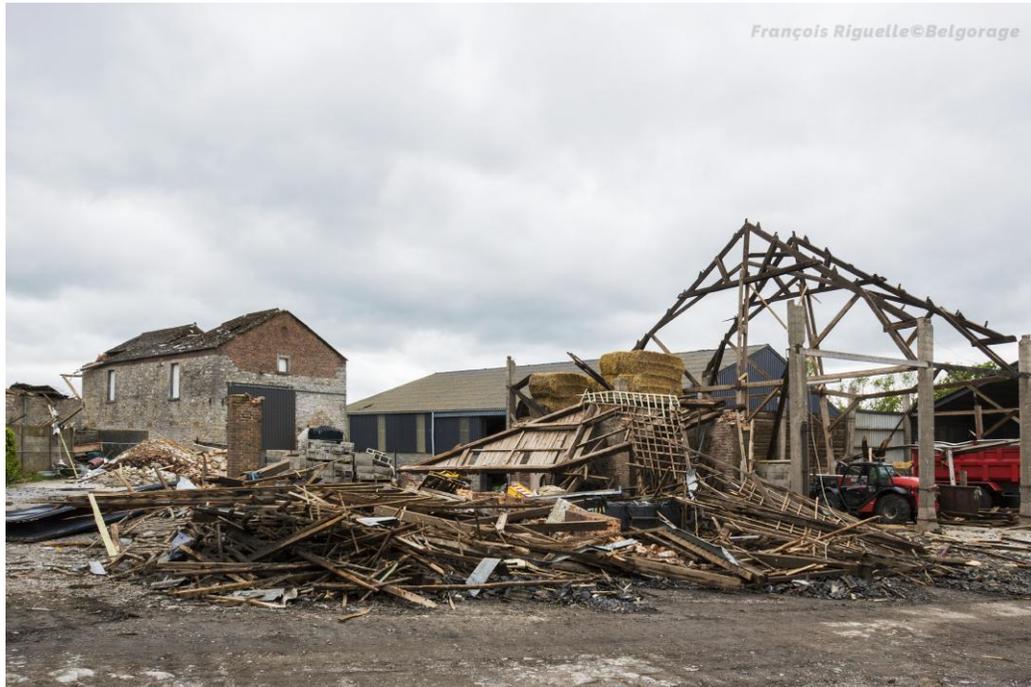
Non loin de là, une petite grange en brique est entièrement détruite (9). Il ne reste qu'un morceau de pilier qui reste debout. L'intensité est estimée au niveau F2/T5 voire F3/T6. Les hangars à proximité sont aussi endommagés mais dans une moindre mesure. L'un d'eux (10) voit son mur en tôles s'envoler (celui de droite) et sa porte en enfoncée, le tout dans la direction opposée à celle du déplacement de la tornade.

Grange en brique complètement détruite et située au centre du couloir (9).

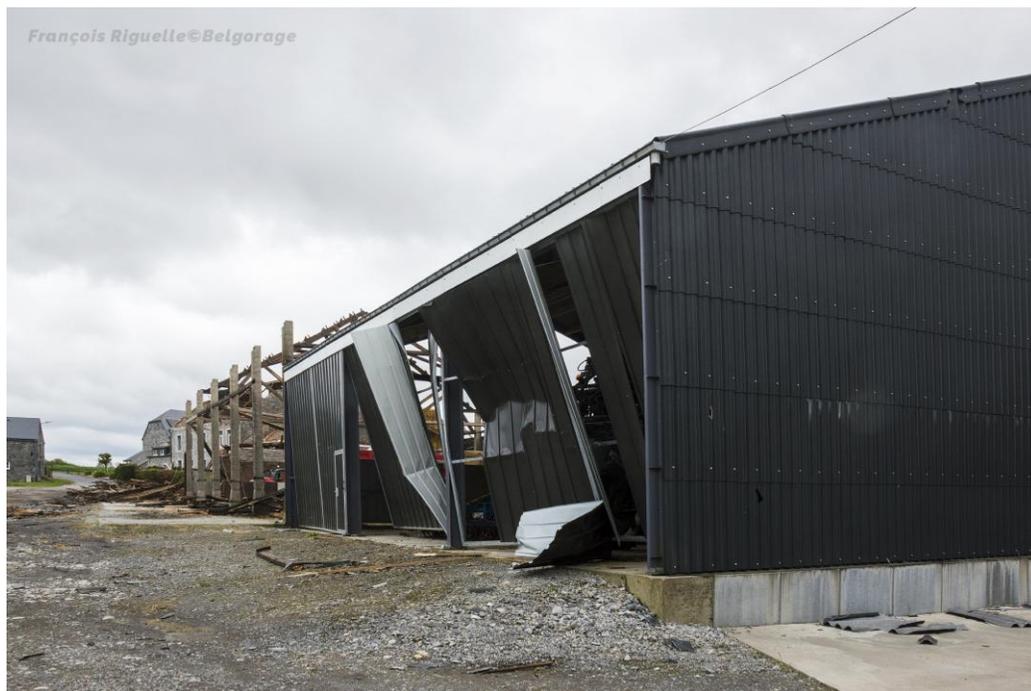
Autre hangar (10) endommagé par le tourbillon et situé en bordure gauche du couloir.

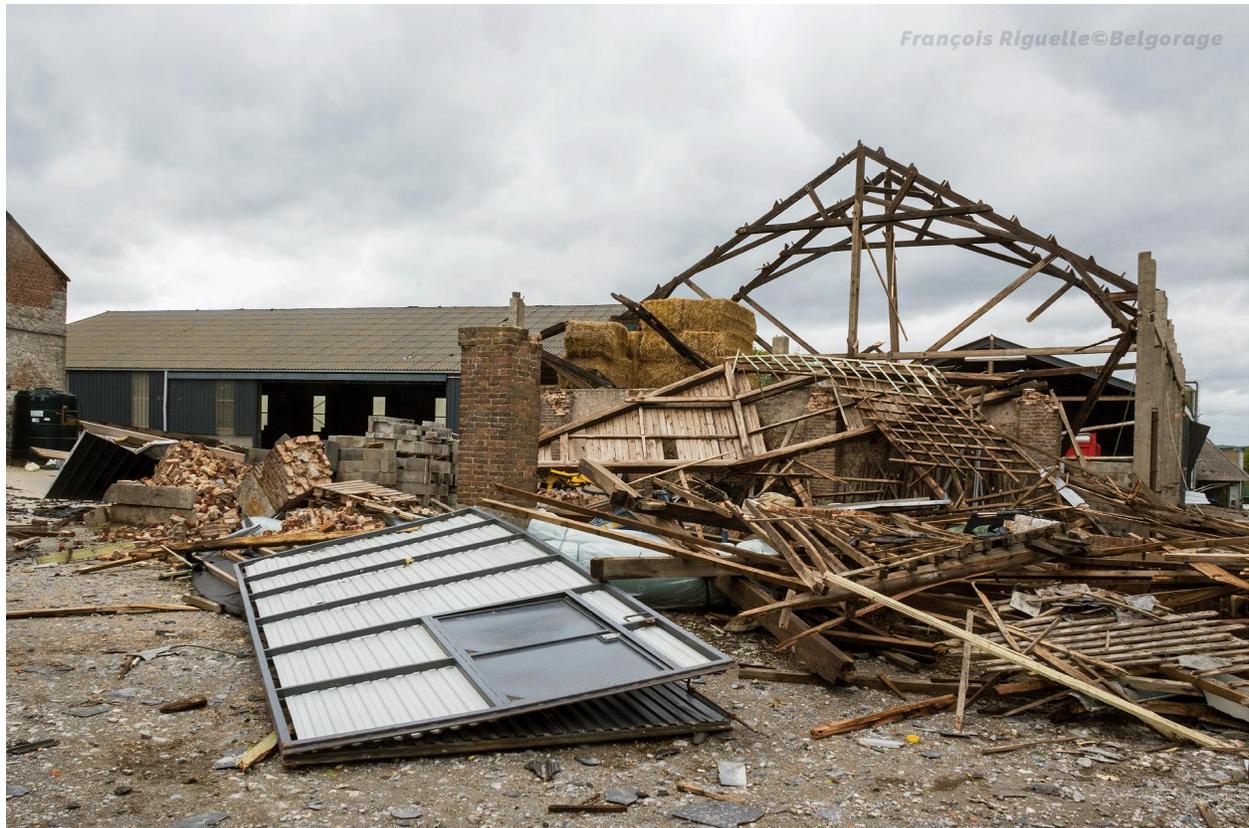
L'hangar le plus à droite (12) est fortement touché. La toiture est entièrement envolée et seuls quelques éléments de charpentes sont restés en place. En outre, un morceau de la toiture a été aspiré dans la direction opposée au sens de déplacement du phénomène. L'intensité est estimée ici au niveau F2/T4.

Hangar fortement endommagé en second plan (12). Seuls quelques éléments de charpente sont restés en place. En avant plan, on aperçoit les restes de la grange (9). Seul subsiste un morceau de pilier en brique.

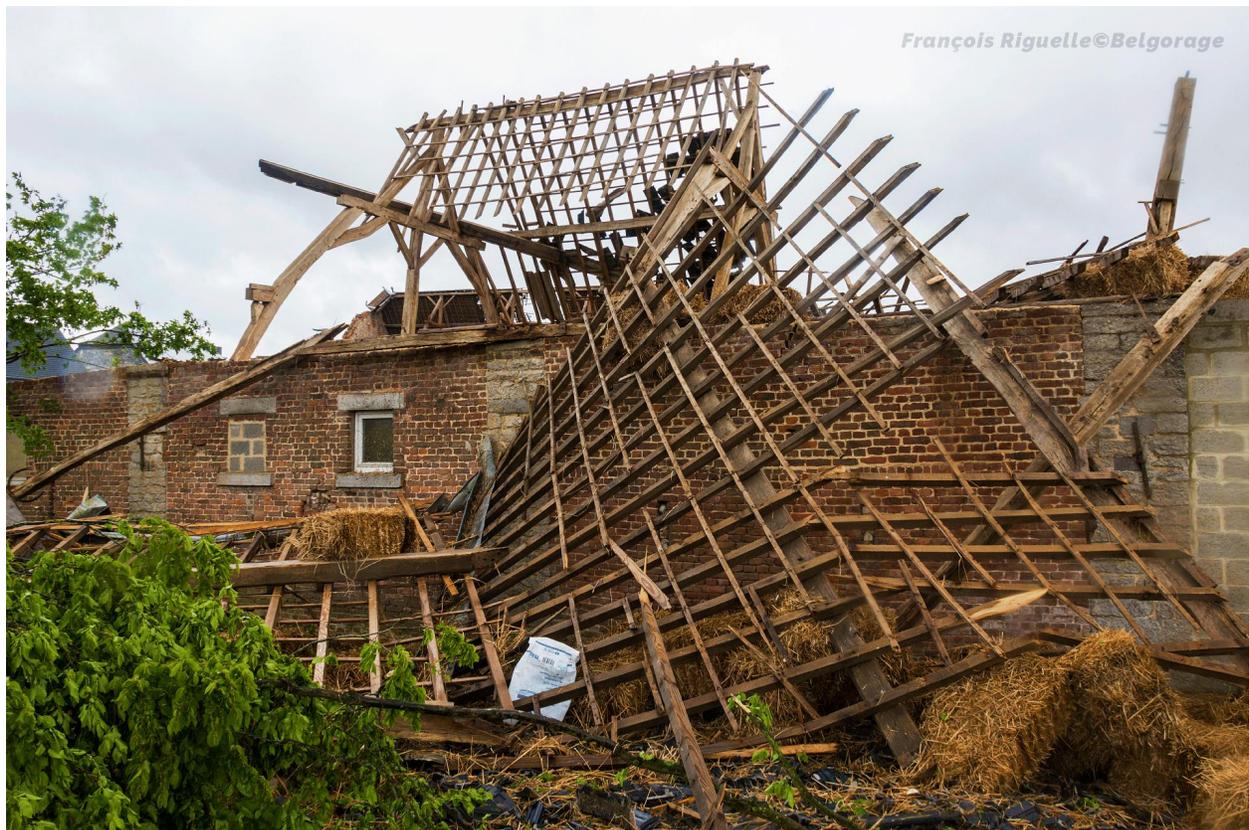
Juste à côté, une autre grange est également endommagée (14). Toute la toiture s'envole et deux des trois pignons s'effondrent notamment sur un véhicule. L'intensité est estimée au niveau F2/T4.

La partie supérieure de la grange (14) a littéralement été soufflée par la tornade.

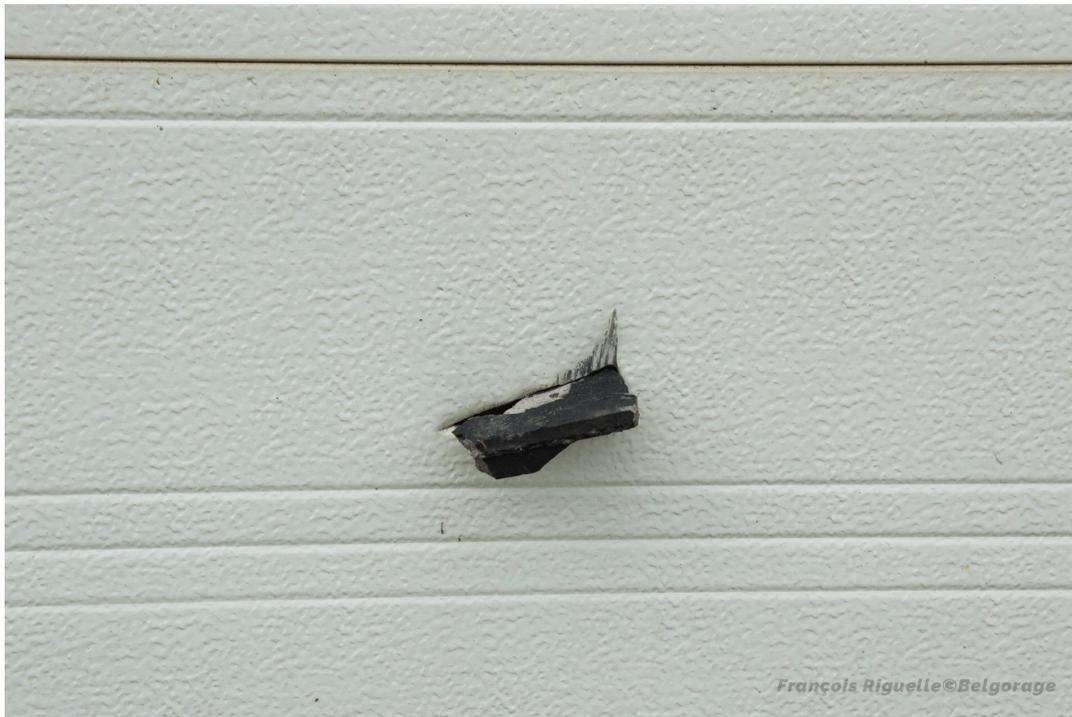
De l'autre côté, des morceaux de tuiles se retrouvent plantées dans la porte métallique d'un autre hangar (15). Celui-ci se fait endommager par des arbres sectionnés qui tombent sur la toiture (16).

Morceau de tuile planté dans une porte métallique (15).

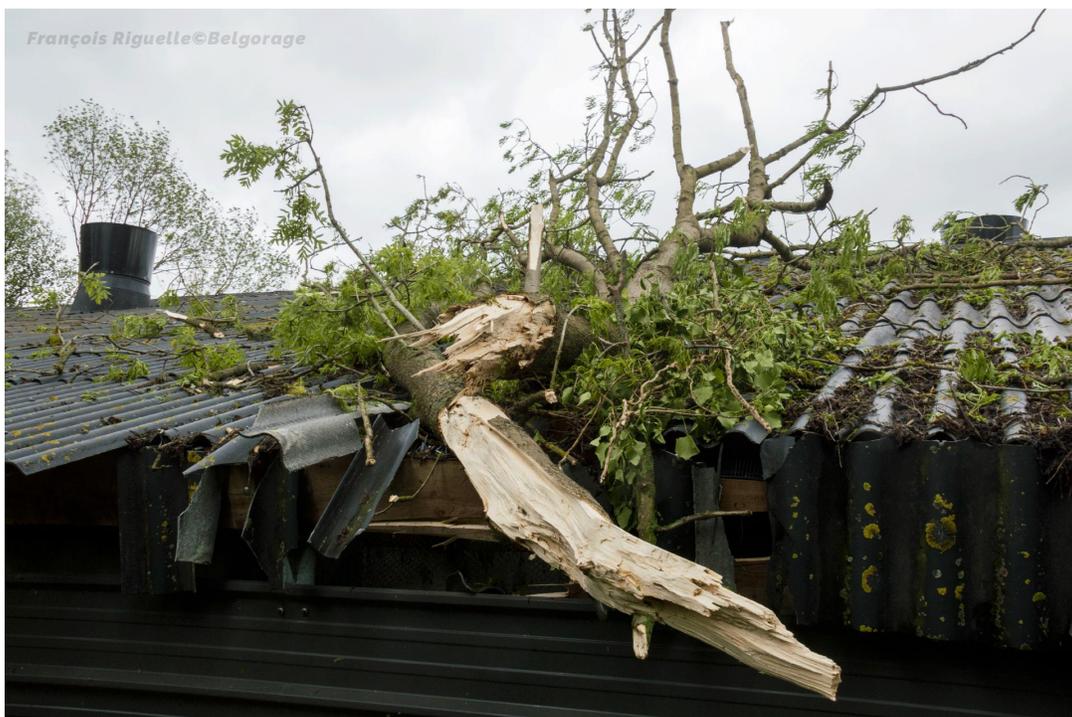
Arbres sectionnés tombés sur la toiture d'un autre hangar (16).

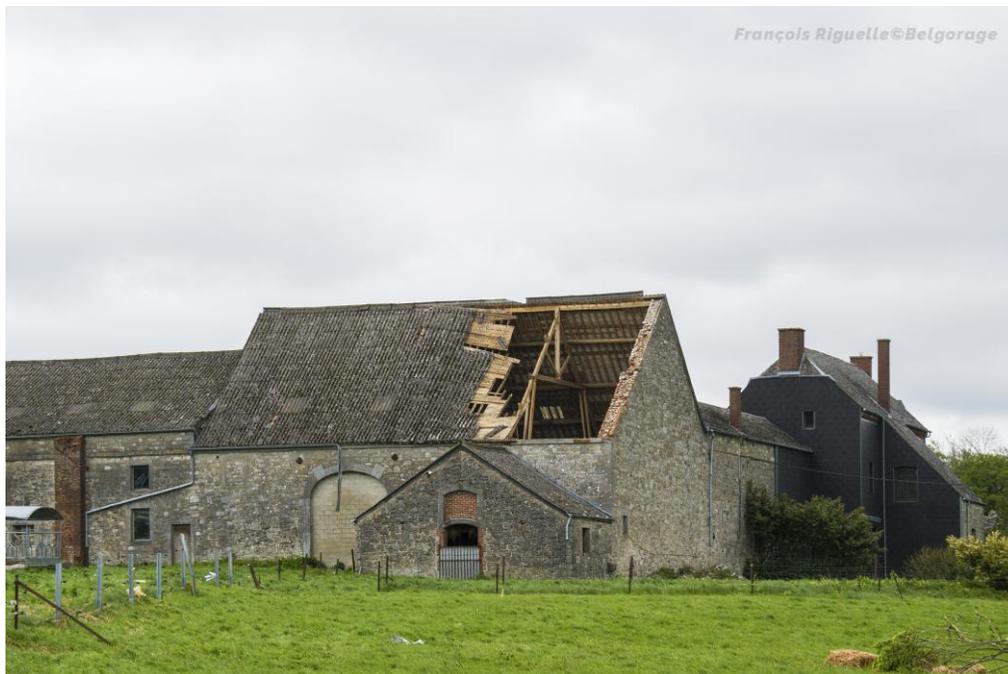
En face, une deuxième ferme est touchée. Une partie de la toiture s'envole (17) et quelques éléments sont aspirés dont un silo qui se renverse (18). L'intensité est estimée au niveau F1/T2 voire F1/T3.

Dommmages observés sur la toiture d'une autre ferme (17).

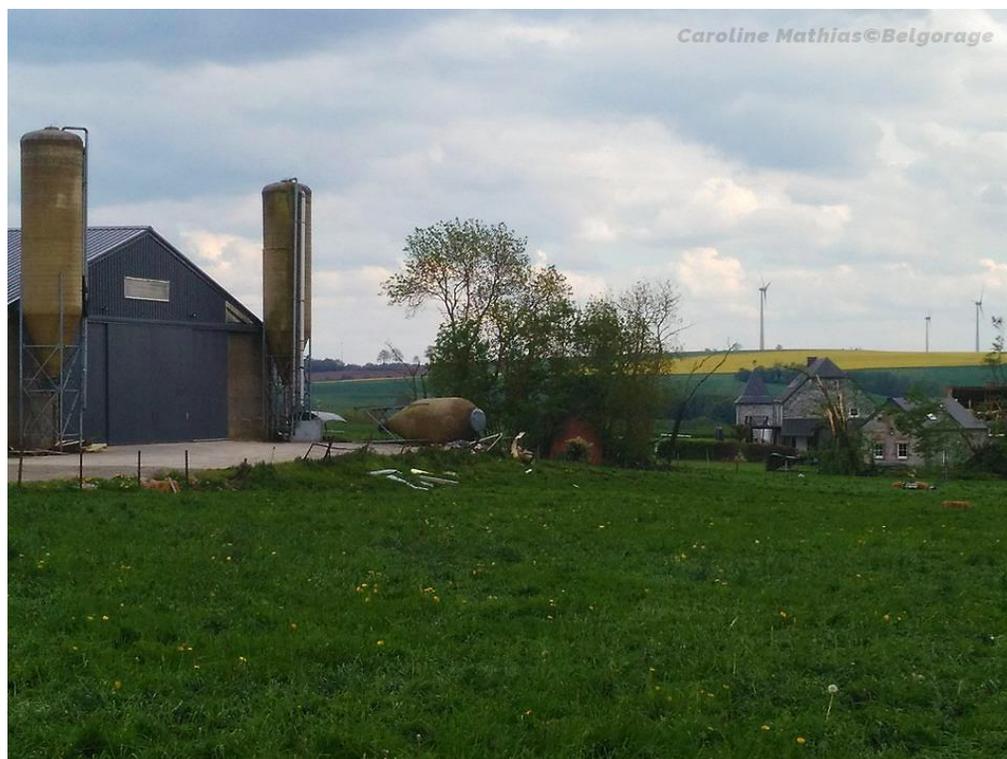
Silo renversé par le tourbillon (18).

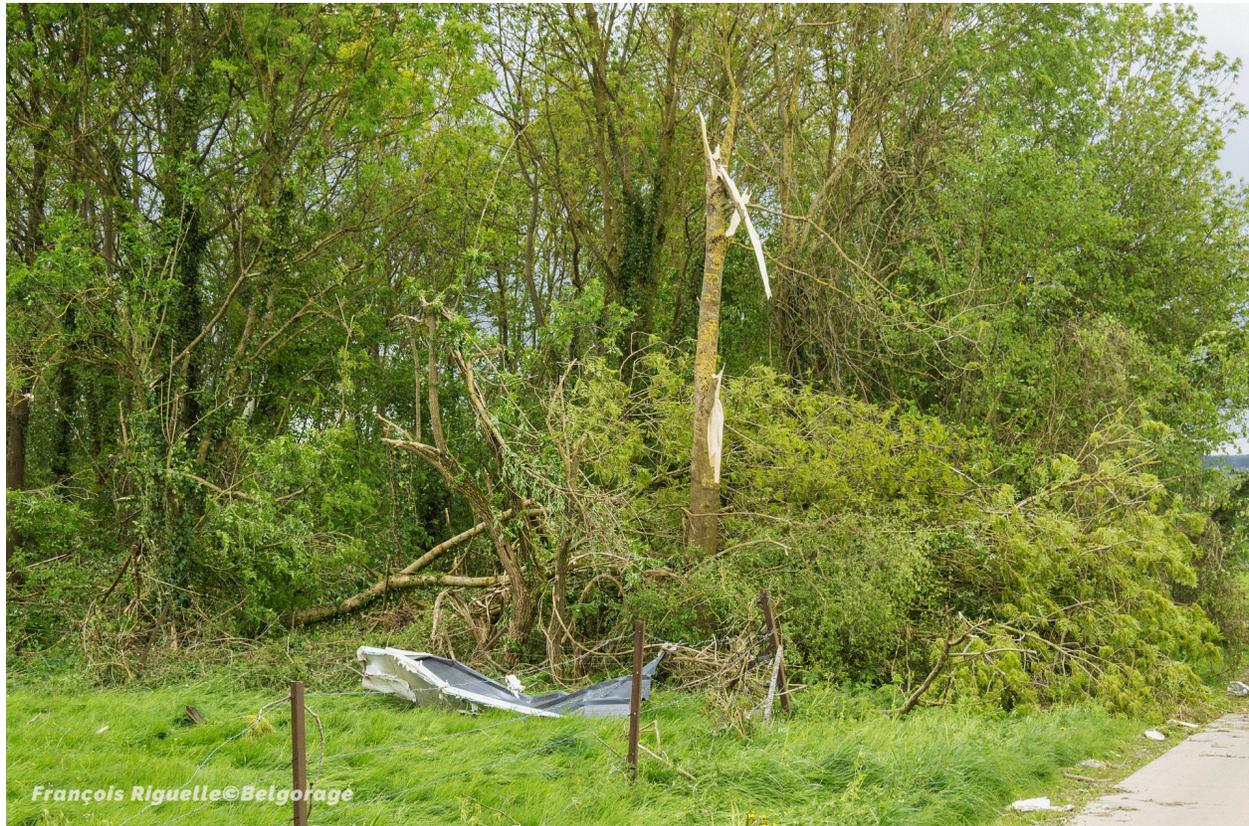
Par la suite, quelques dégâts sont encore engendrés sur la végétation (19) mais l'intensité de la tornade semble clairement en atténuation car, une fois arrivée au chemin de Lenne (quelques dizaines de mètres plus haut que le point 19), l'intensité démontre un niveau F0/T1 car seulement quelques branches sont cassées.

Dégâts constatés à la végétation à la fin du hameau de Lenne (19).

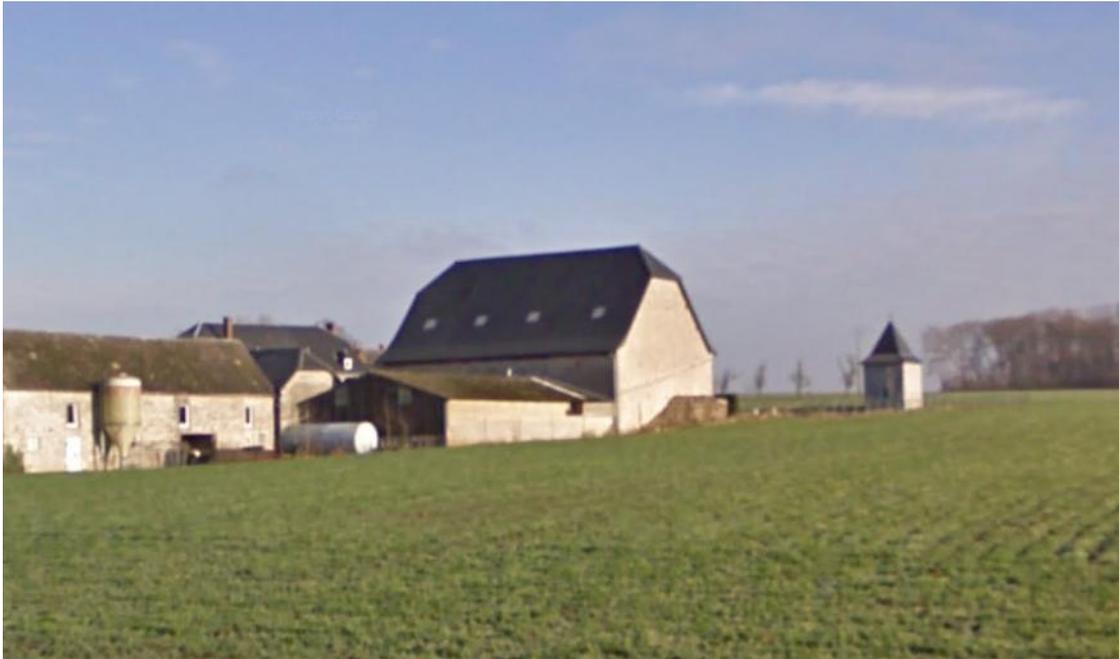
Une comparaison présentée ici montre l'état de la grange (où l'intensité maximale a été atteinte) avant et après le passage de la tornade (photo issue de Google Street) :

Comme il peut être aperçu, la grange était massive et en très bon état. Après le passage de la tornade, il n'en reste que quelques murs fissurés :

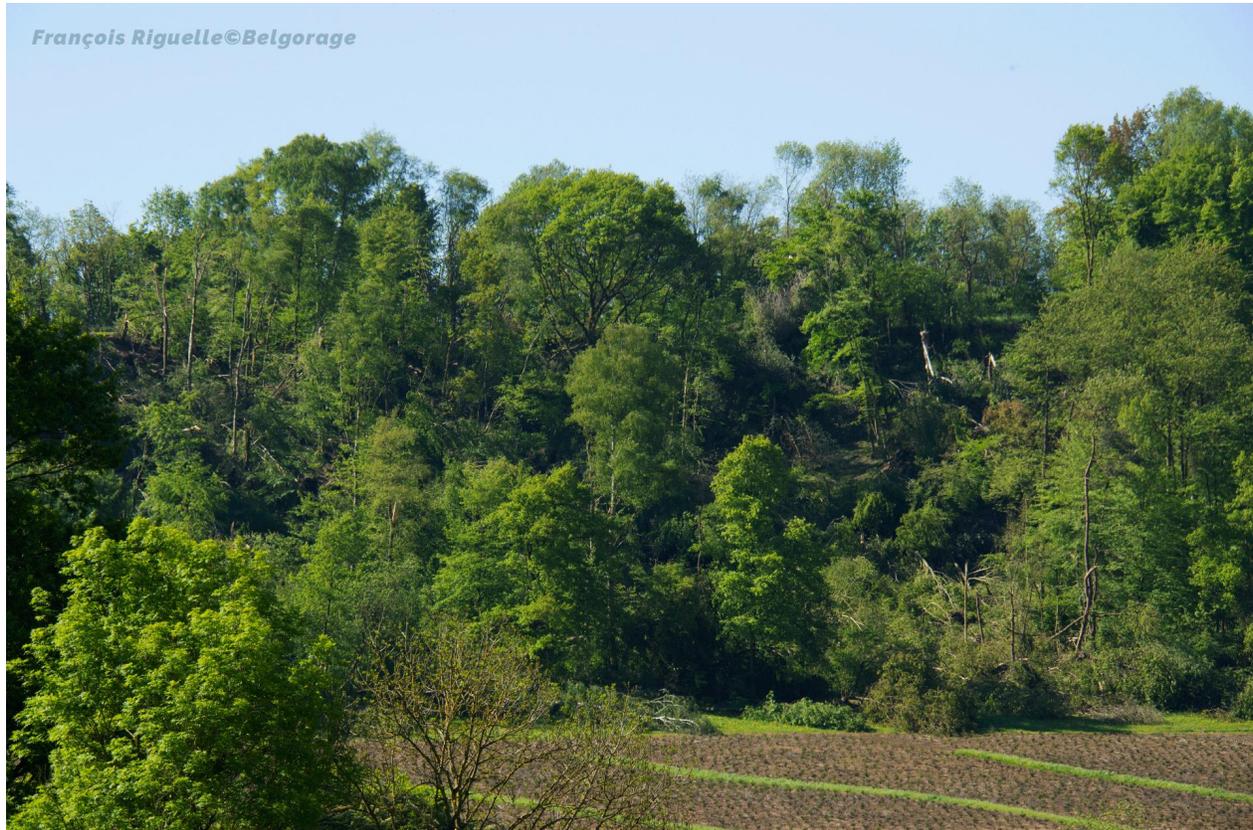
Arrivée au niveau de la voie rapide (Ng7), la tornade déracine quelques arbres en créant un couloir de seulement une dizaine de mètre de large (2). Par contre, dans une bande boisée en pente descendante située au-delà de la nationale (3), le phénomène montre une nette intensification.

Dégâts observés sur une pente boisée (3). La végétation a subi des dommages divers.

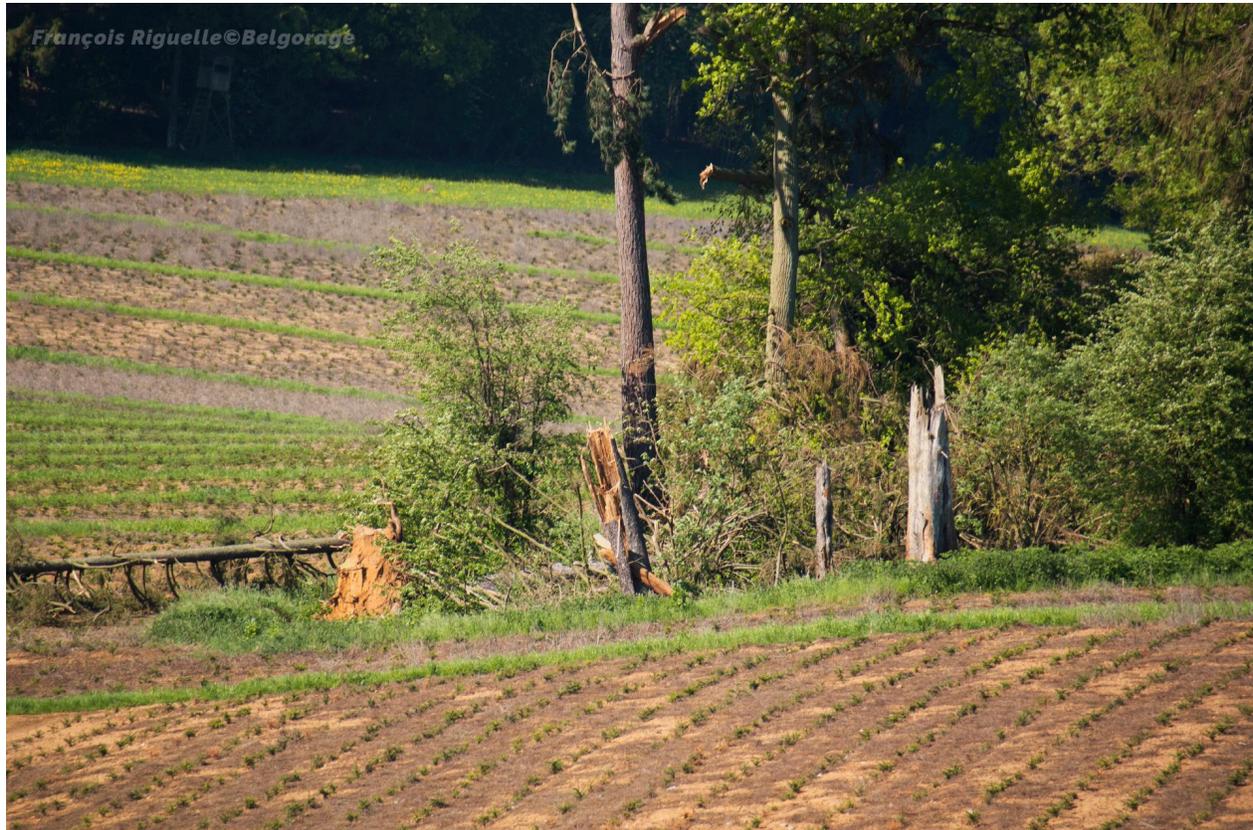
Ensuite, le tourbillon arrive dans le domaine de Melin, à l'est d'Onhaye (4). De nombreux arbres dont la plupart d'entre eux possède une circonférence importante sont sectionnés. Certains sont projetés à une dizaine de mètres dans le sens inverse à celui du déplacement de la tornade. L'intensité est estimée au niveau F2/T4.

Exemple de résineux sectionnés par la tornade (4).

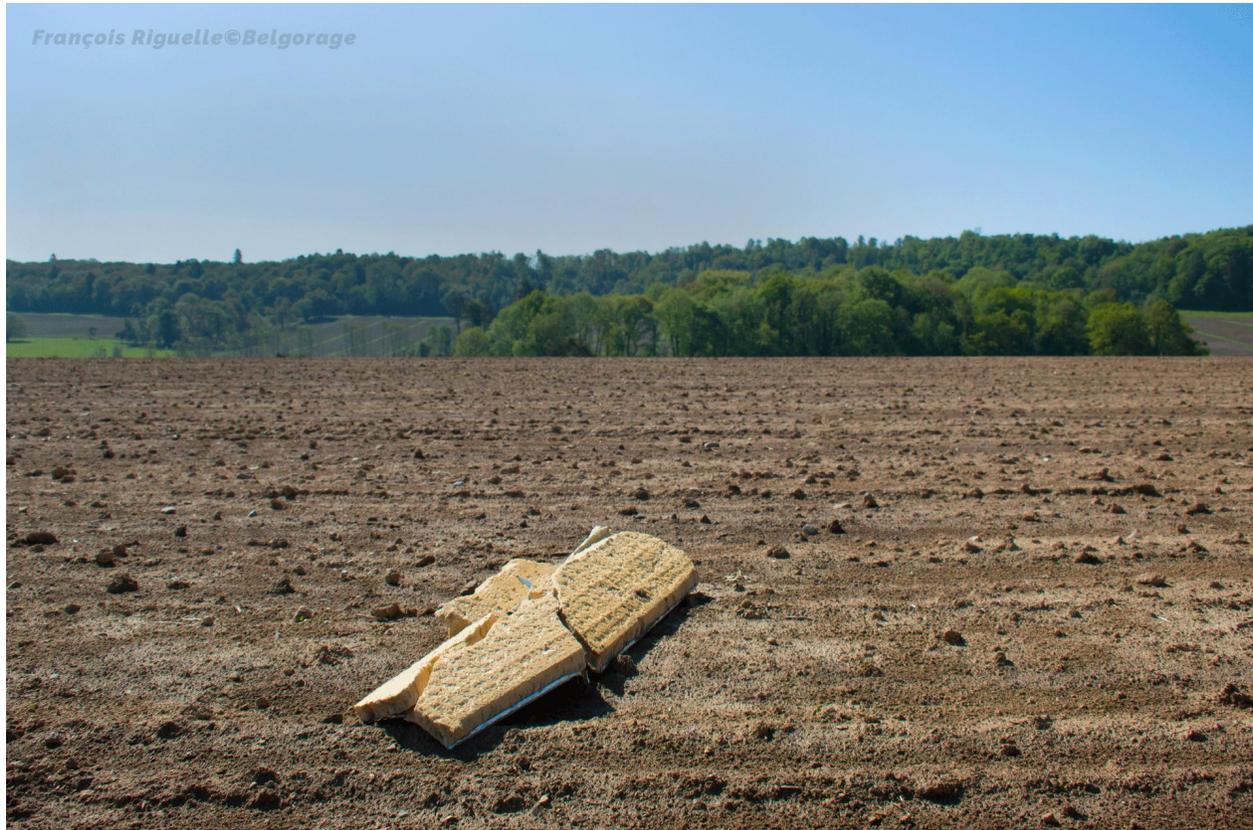
De plus, la tornade fait ici de nouveau presque un angle droit pour s'orienter vers le nord-est. Sur plusieurs centaines de mètres, des débris sont retrouvés dans l'angle extérieur du tourbillon (5). Il s'agit de morceau d'isolants et de bois provenant du hameau de Lenne pourtant situé à plus de 3 kilomètres de là !

Morceau d'isolation provenant probablement de Lenne et retrouvé dans un champ environ 3 kilomètres plus loin.

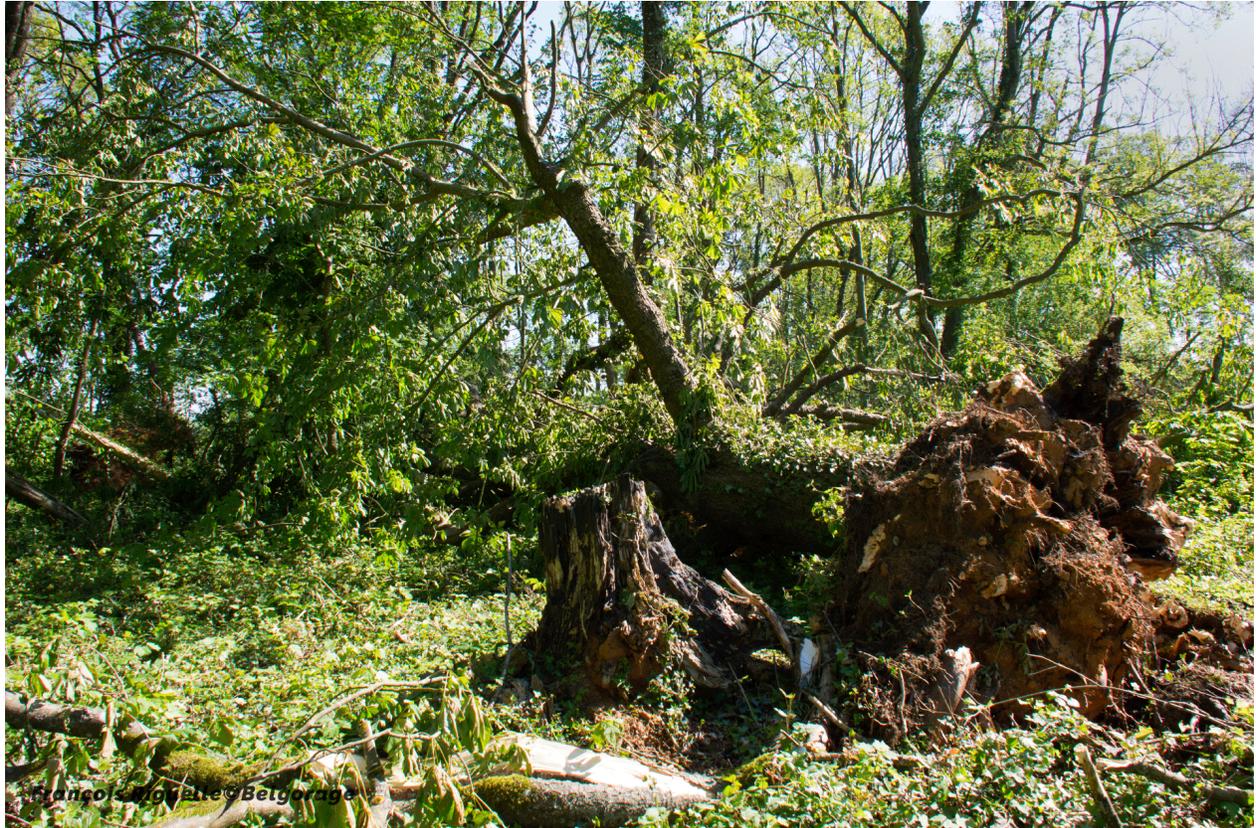
De l'autre côté, un parc est ravagé (7). De nombreux arbres de grande taille sont brisés, déracinés voire même entièrement dépouillés. Cette fois encore, l'intensité est estimée au niveau F2/T4 tandis que la tornade s'élargit pour atteindre les 300 mètres de diamètre.

Arbre massif déraciné dans un parc (7).

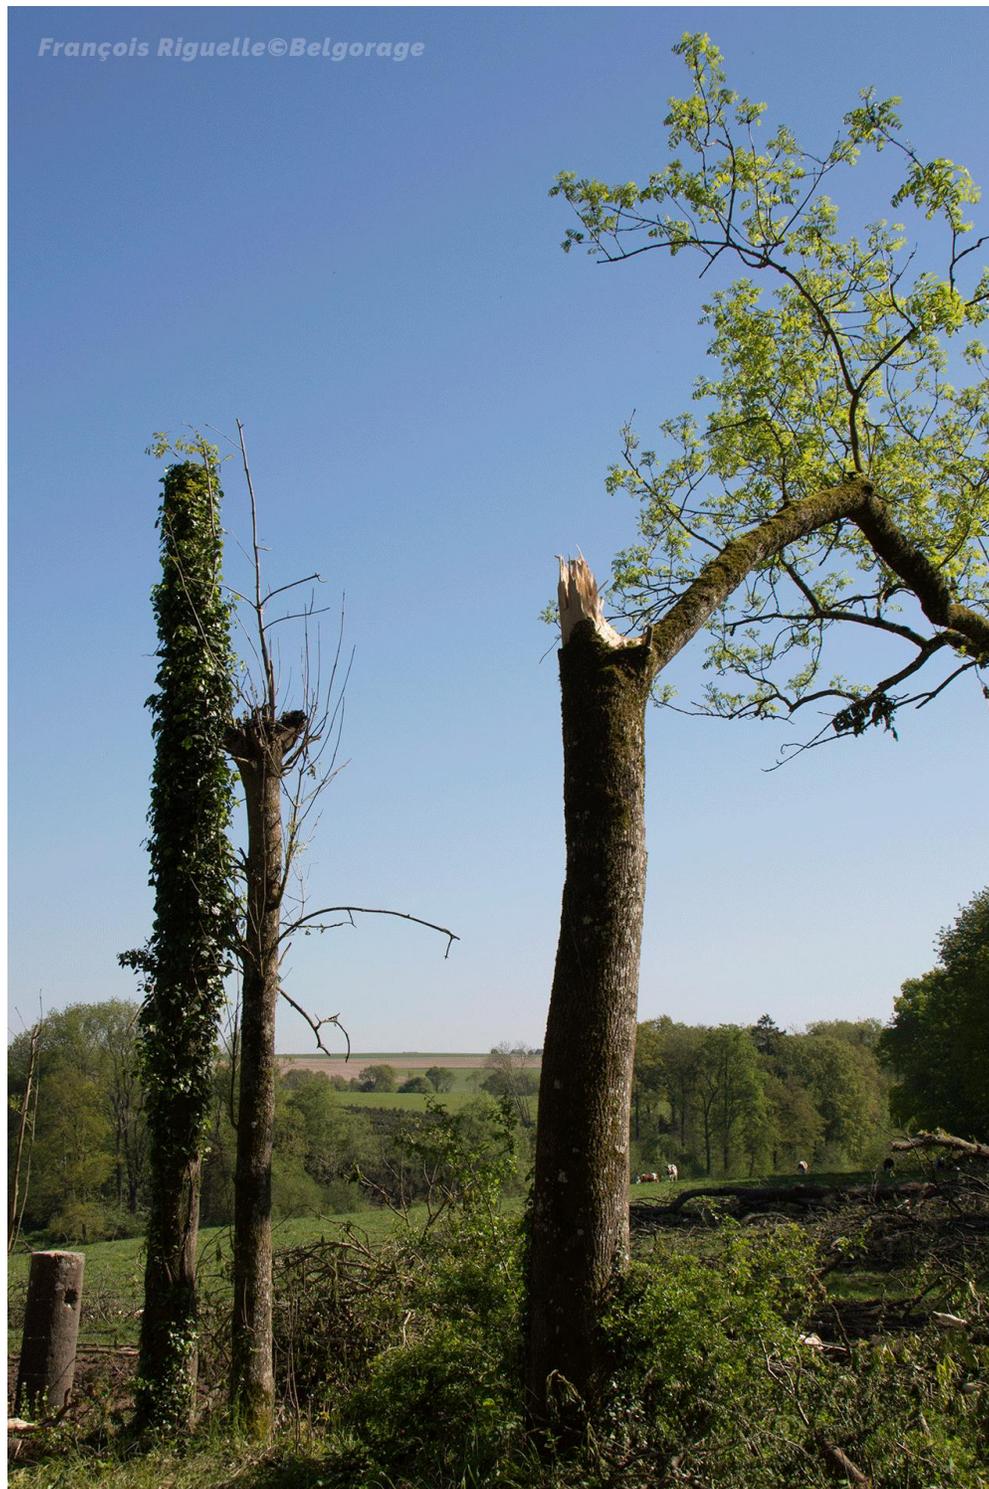
Une allée bordée d'arbres est sérieusement endommagée (8). La majorité d'entre eux se retrouve brisé ou déraciné mais tous sont orientés dans la même direction (vers le centre du couloir).

Tous les arbres d'une allée (8) sont fortement endommagés comme ceux visibles sur cette photo.

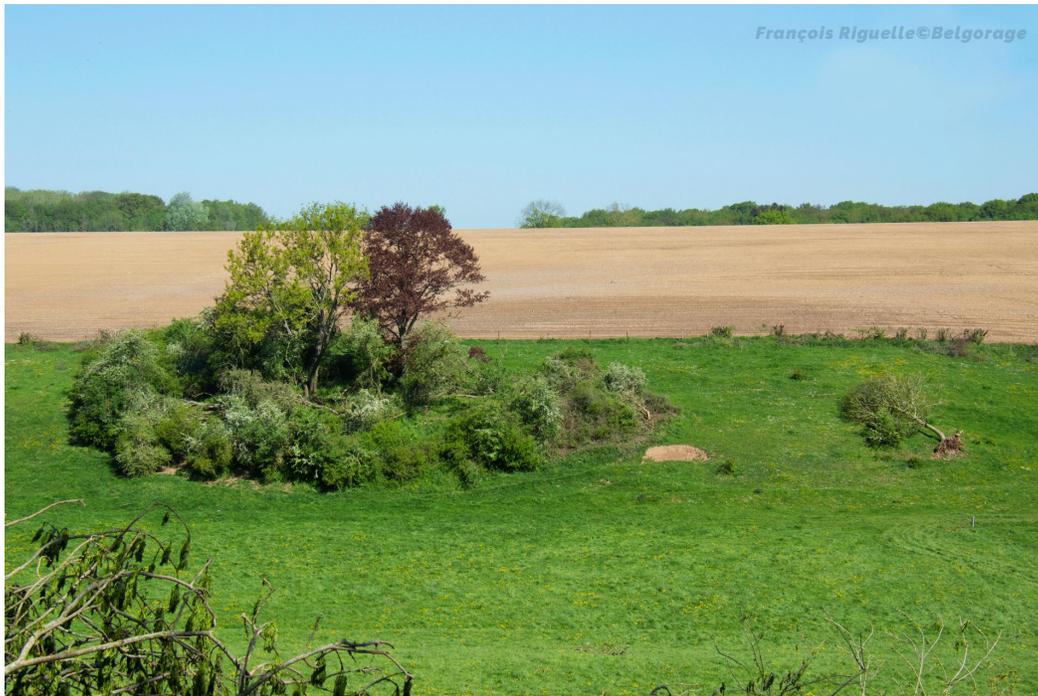
En face, la végétation arbustive est malmenée par les vents (9) et semble montrer le passage d'un vortex secondaire. Cette théorie semble se confirmer plus loin où une ferme est également touchée (10).

Végétation touchée probablement par un vortex secondaire (9). De nombreux buissons dans le bosquet (à gauche) sont déracinés, tout comme un pommier isolé (à gauche). Les dégâts montrent que le vortex est passé entre les deux.

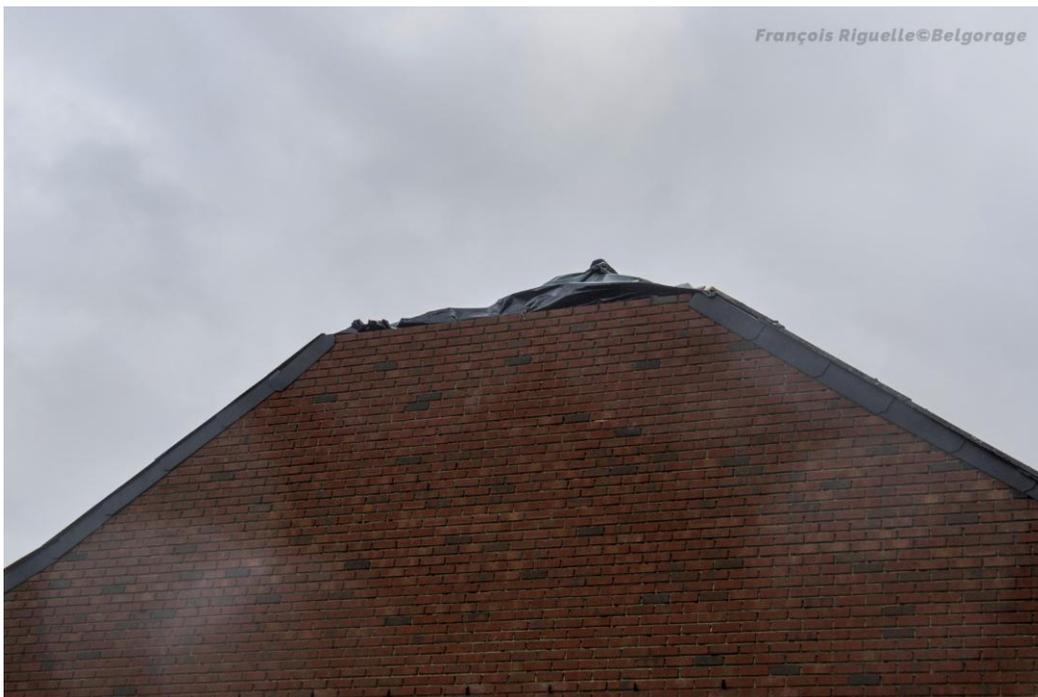
Cheminée effondrée avec une partie du pignon sur le logis d'une ferme (10).

Un couloir est visible sur les arbres bordant la route. Plusieurs toitures sont endommagées légèrement et une cheminée s'effondre également. En outre, le couloir de dégâts ne cesse de s'élargir pour atteindre les 500 mètres de diamètre !

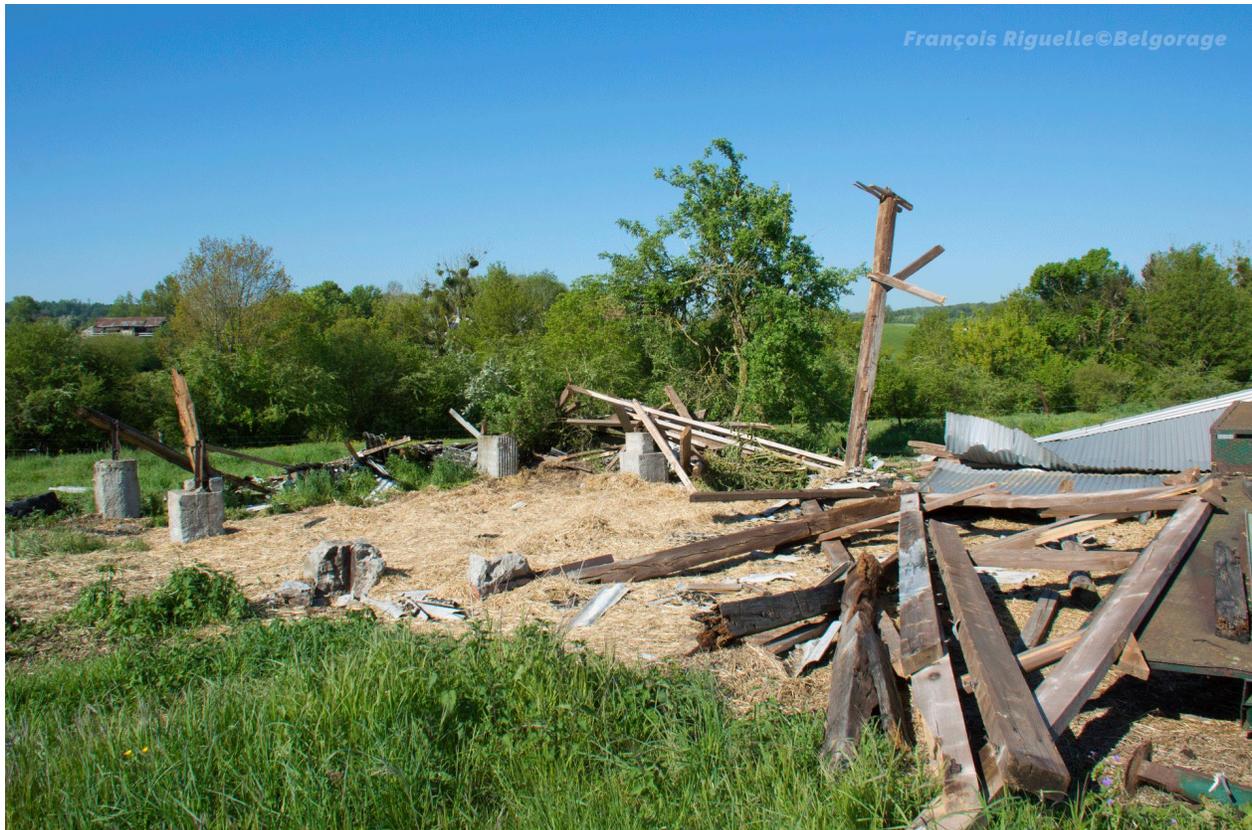
Un peu plus loin, il semblerait qu'un autre vortex secondaire touche un hangar agricole qui est complètement détruit (11). Il ne reste que quelques socles en béton d'où sortent des armatures en acier pliées. L'intensité est estimée au niveau F2/T4 tandis que la tornade reste toujours aussi large.

Hangar totalement détruit par le probable passage d'un vortex secondaire (11).

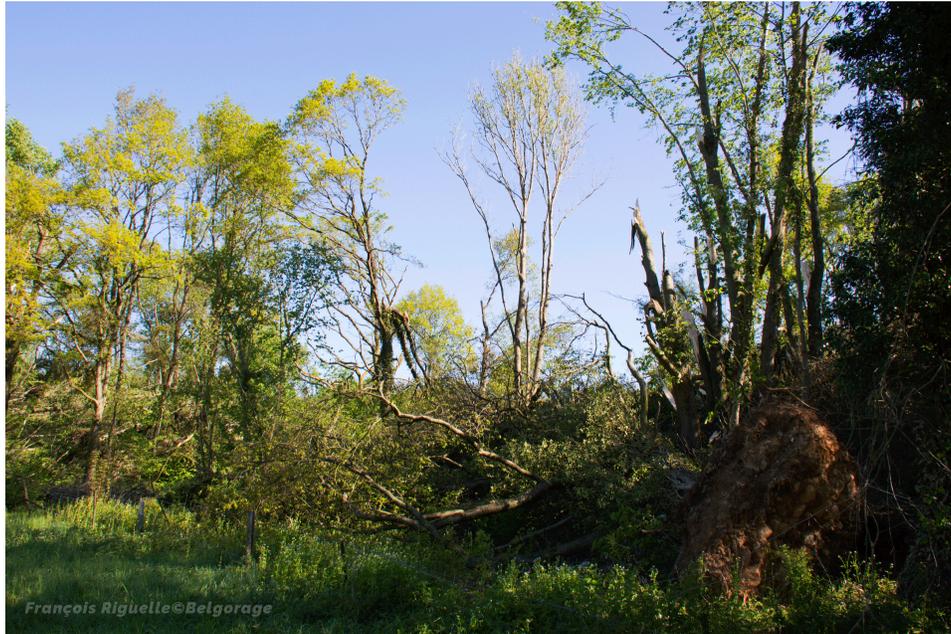
Plus au sud, à près de 500 mètres de là, un couloir est visible au niveau de la N 936 (12) dans la végétation. Il pourrait une fois encore s'agir d'un vortex secondaire.

Un couloir laissé par le passage du tourbillon est visible dans la végétation.

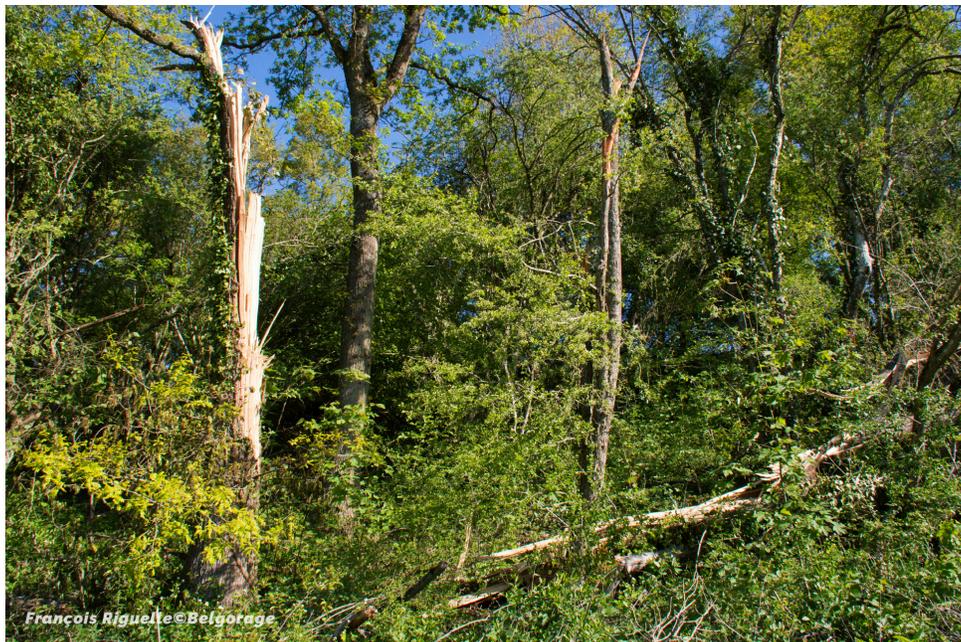
Ensuite, une bande boisée en pente est dévastée par la tornade (13). De nombreux arbres sont déracinés ou sectionnés voire dépouillés. Certains tombent dans le sens opposé à celui du déplacement du phénomène. Au moins deux voire trois axes de convergence ont été identifiés montrant une fois encore l'occurrence de plusieurs vortex.

Arbres brisés dans une bande boisée (13).

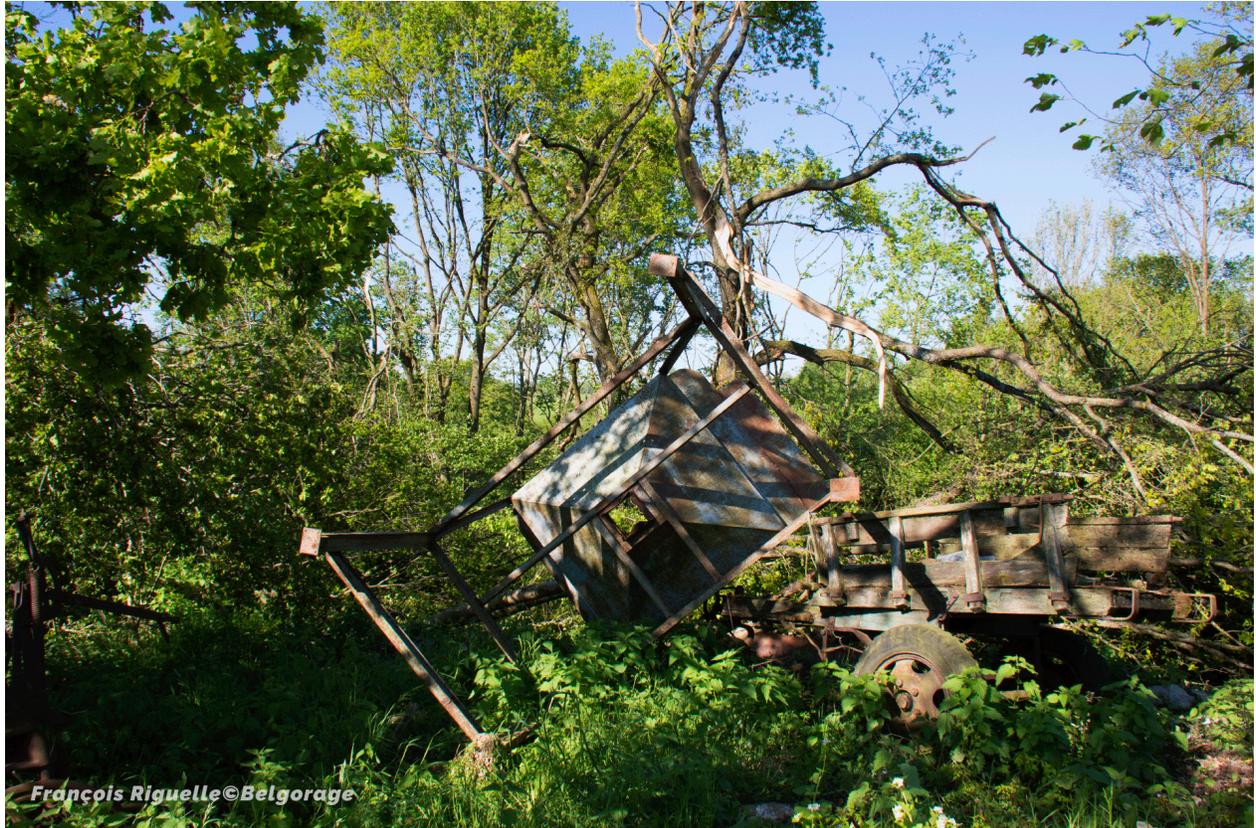
Sur la droite (14), des arbustes déracinés ainsi qu'un petit silo renversé montre l'effet d'aspiration qu'exerce la tornade. Arrivée ensuite dans des prairies, il semblerait que le tourbillon réduise progressivement sa largeur mais peu d'indices permettent de confirmer cela (seuls des traces sont visibles dans l'herbe).

Silo emporté par la tornade (14). On peut voir aussi les dommages sur les arbres.

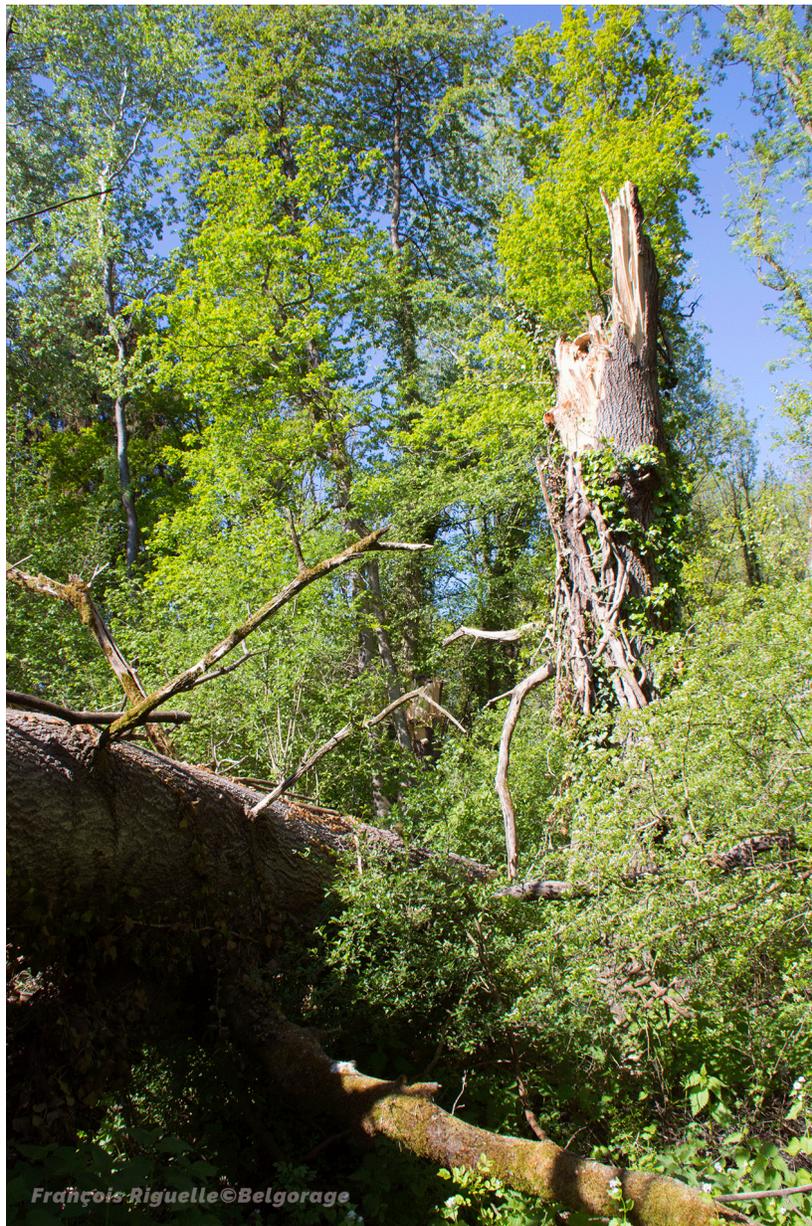
Par contre, rien de tout cela n'est mis en évidence près de Foqueux. En effet, un autre couloir est visible mais il est facilement identifié comme étant la conséquence d'une rafale descendante. Des peupliers sont déracinés dans la même direction (15) et les dégâts sont divergents un peu plus bas (16). Certains arbres de circonférence importante sont brisés ou déracinés montrant que le phénomène a atteint une intensité élevée de niveau T3 voire très localement T4. La largeur du couloir est d'environ 10 mètres au début pour atteindre une cinquantaine de mètres à la fin, au niveau de la nationale 936 (17). Après la route, aucun dommage n'est porté à la végétation, prouvant que ce phénomène est très localisé (environ 350 mètres de longueur).

Peuplier d'une circonférence remarquable brisé par la microrafale (16).

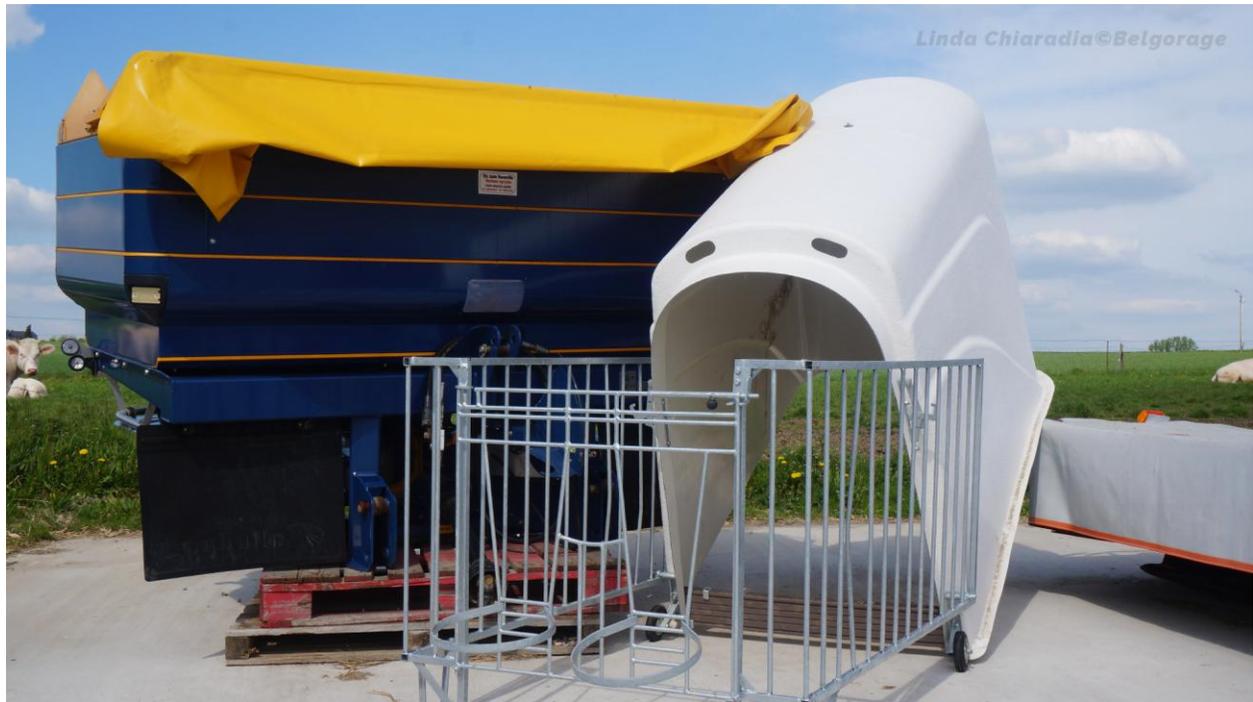
La tornade frôle la ferme de Wespin (1) où des dégâts par aspiration sont observés sur un abreuvoir et des abris à veaux. Ils sont d'ailleurs déplacés de quelques mètres en direction du tourbillon.

Exemple de l'un des abris à veaux aspirés par le tourbillon dans une ferme à Wespin (1).
