Tornade F3 de Waulsort du 29 avril 2018

Dossier

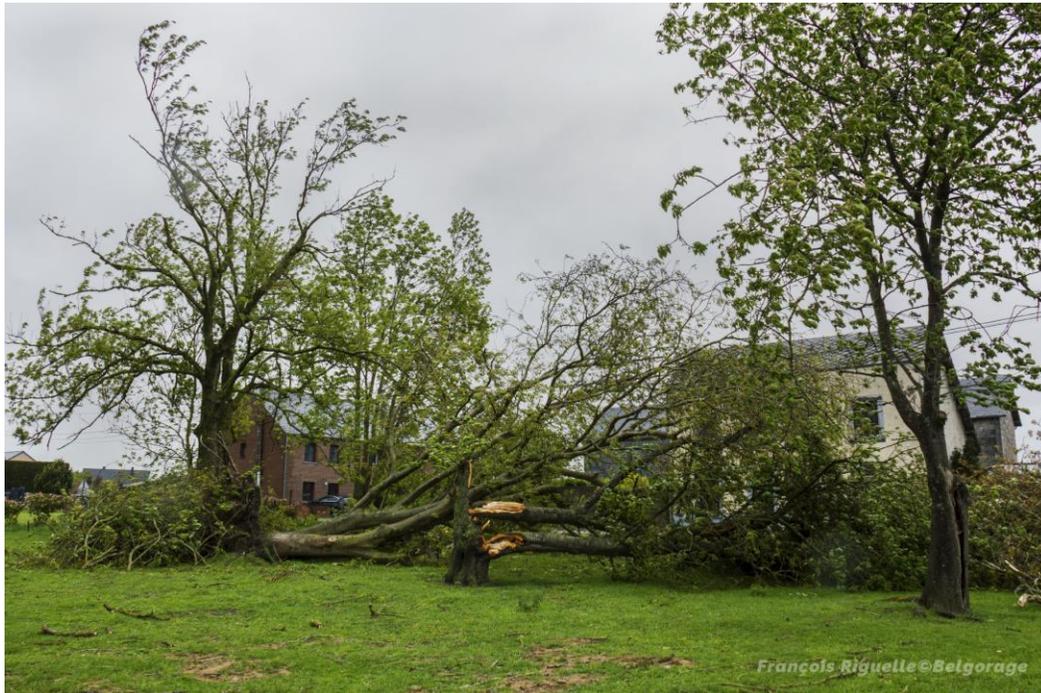
Ensuite, le vortex arrive à Saint-Médard. Des arbres ainsi que des arbustes sont couchés dans le sens inverse à celui du déplacement de la tornade (2) et quelques dégâts sont observés aux toitures des habitations. L'intensité a fortement baissé depuis Melin puisqu'elle est ici au niveau FO/T1. La largeur du couloir atteint encore environ 300 mètres.

Dégâts observés sur la végétation à l'entrée de Saint-Médard (2).

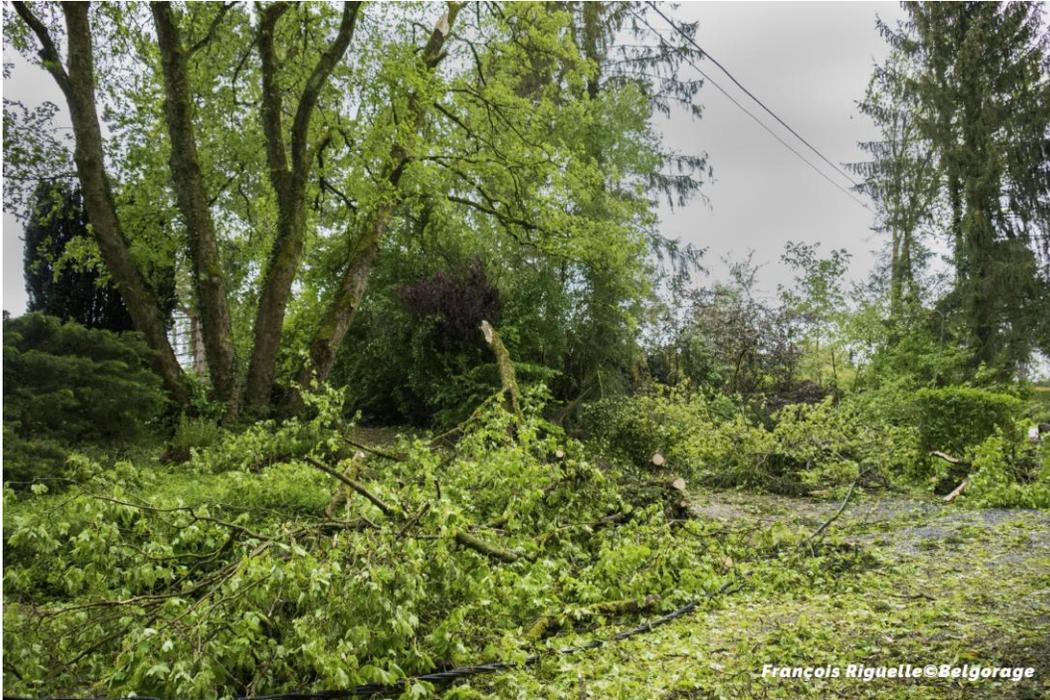
Branches brisées par la tornade à Saint-Médard.

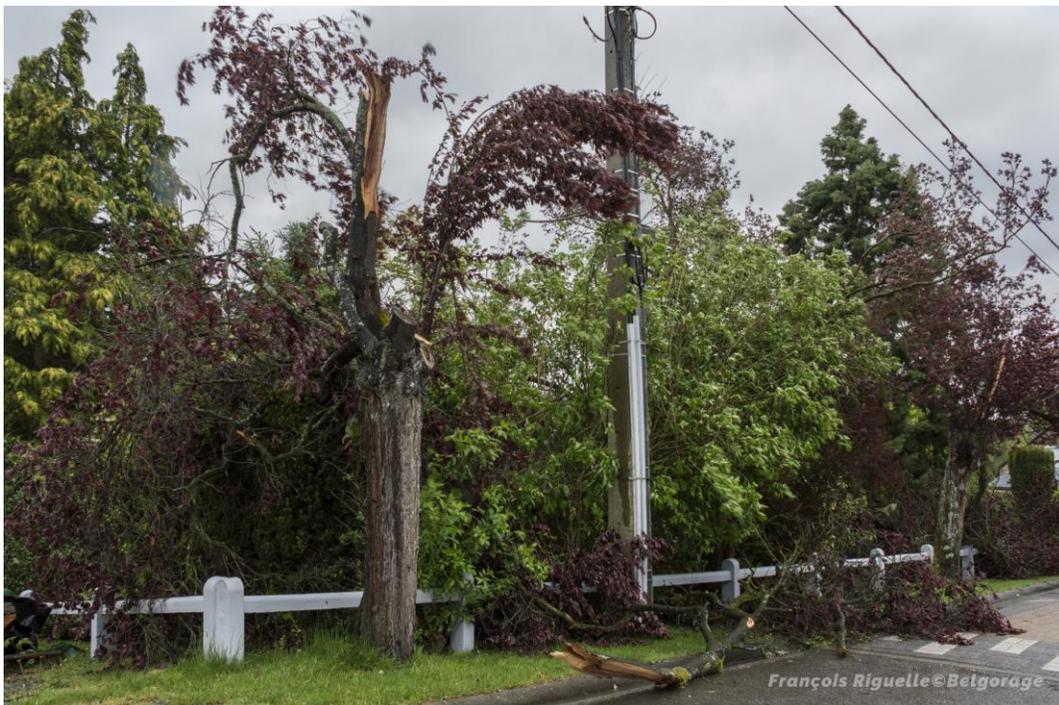
Autre exemple de dégâts constatés dans les rues de Saint-Médard.

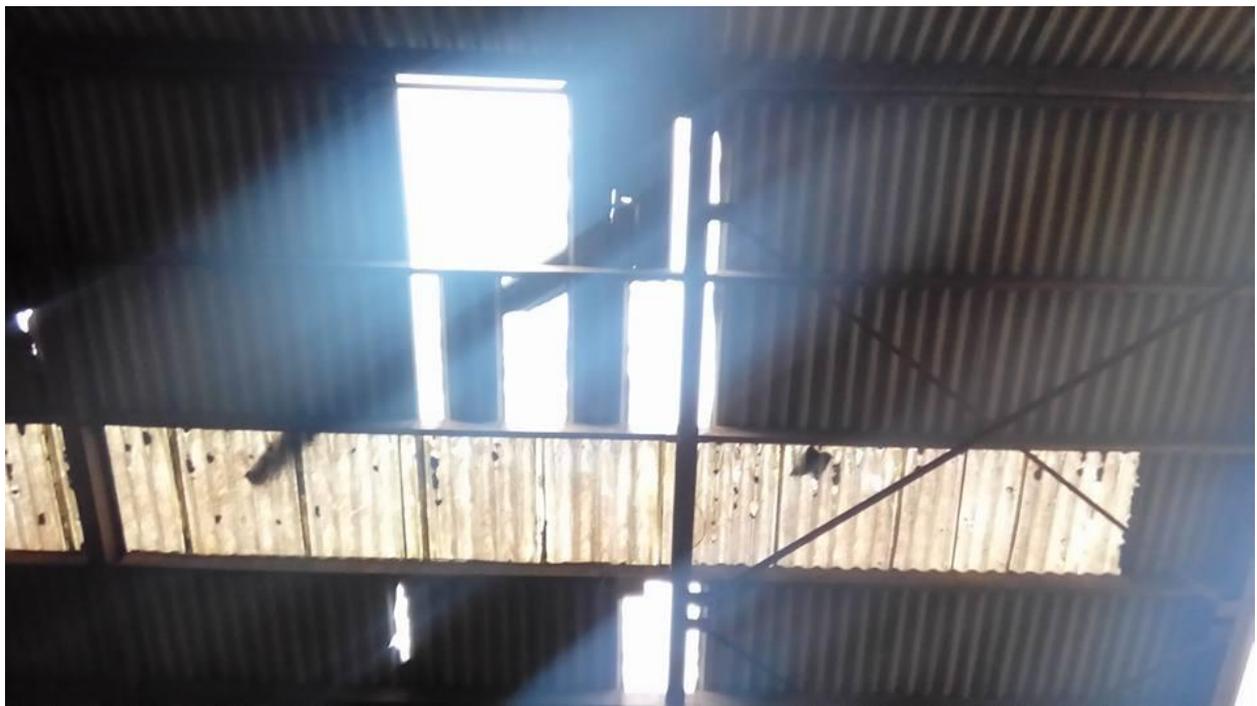
Non loin de là, un manège subit aussi des dommages (8). La structure du bâtiment étant recouvert de tôles, de nombreux petits éléments s'envolent tant au niveau de la toiture qu'au niveau des murs. Des barrières en bois sont couchées et quelques cimes d'arbres sont sectionnées.

Eléments de toiture arrachés sur le manège de Meez (8).
Crédit photo : Cathy Carryn

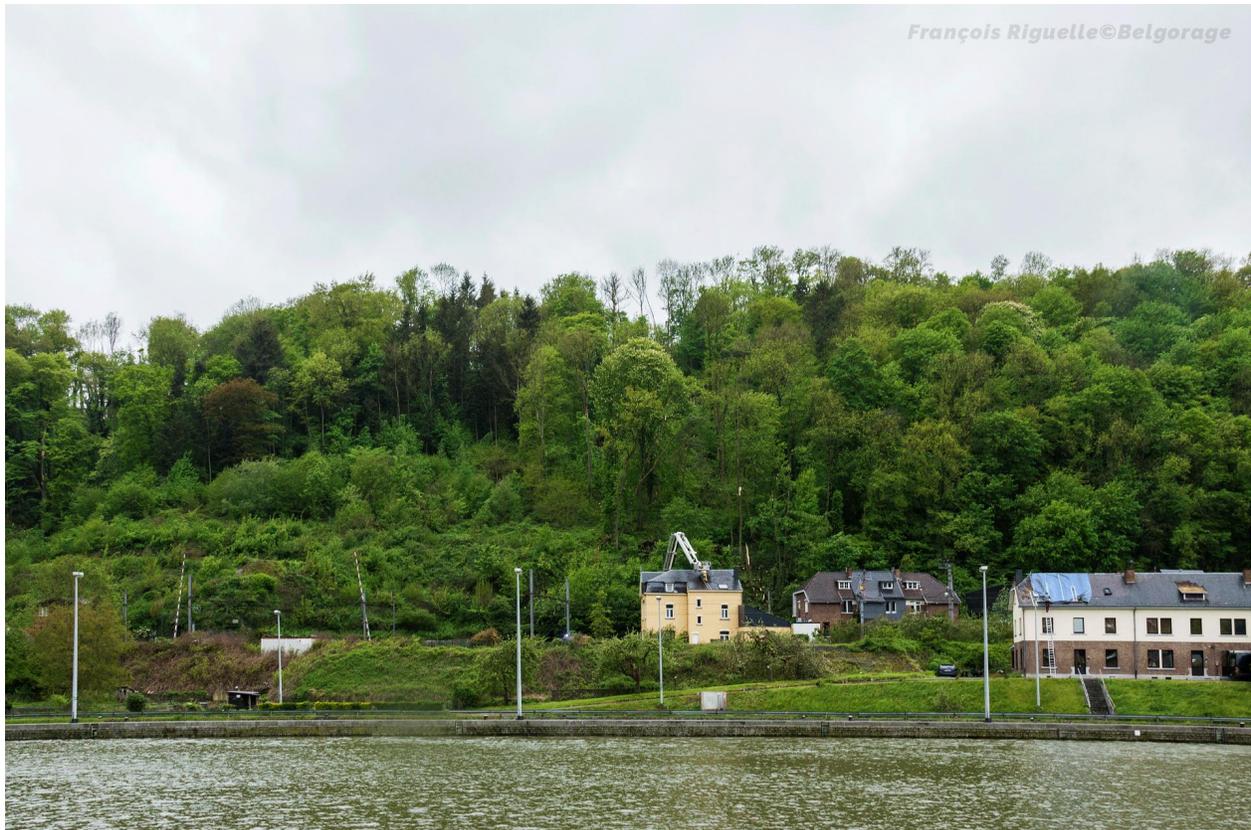
Dans le fond de la vallée, plusieurs habitations de Bouvignes-sur-Meuse sont touchées (11). Quelques dégâts sont engendrés sur trois toitures et plusieurs arbres sont sectionnés. L'intensité ne dépasse pas le niveau F1/T2.

Vue sur les habitations endommagées à Bouvignes-sur-Meuse (11) ainsi que sur la pente boisée (10).

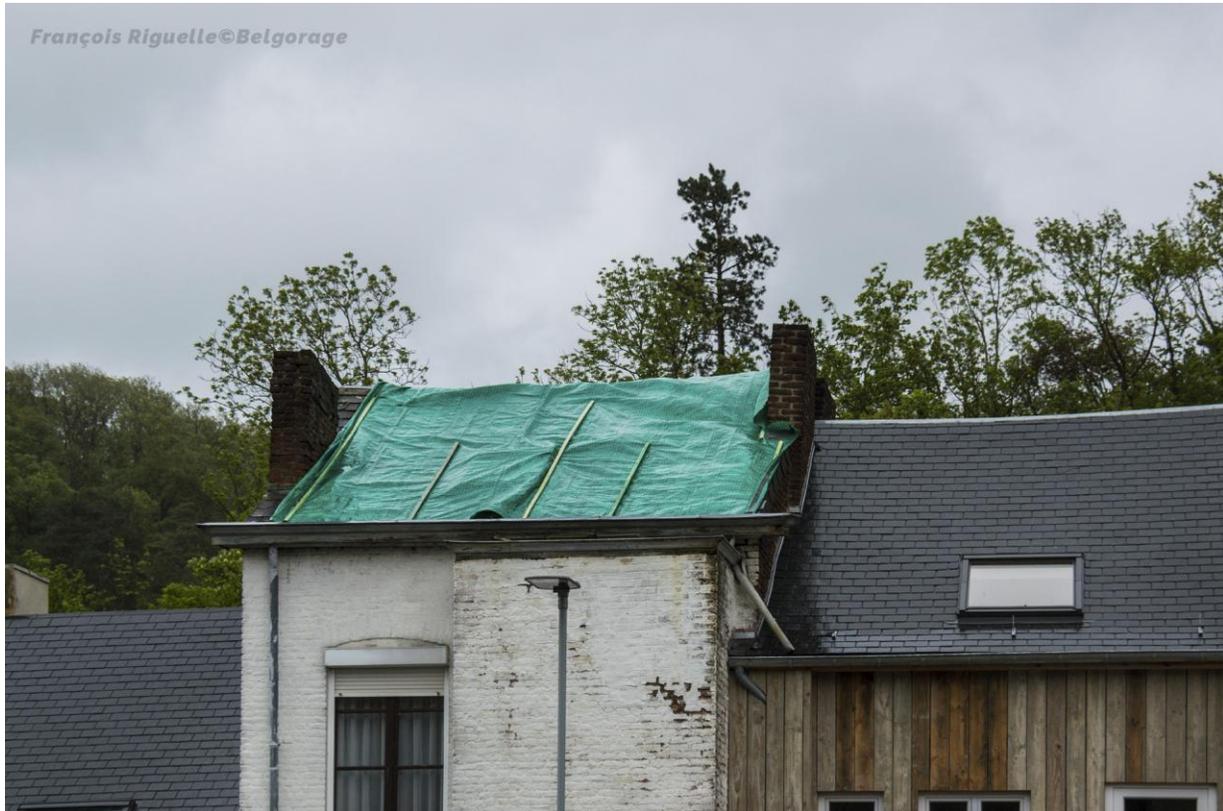
Toiture d'une habitation endommagée à Leffe.

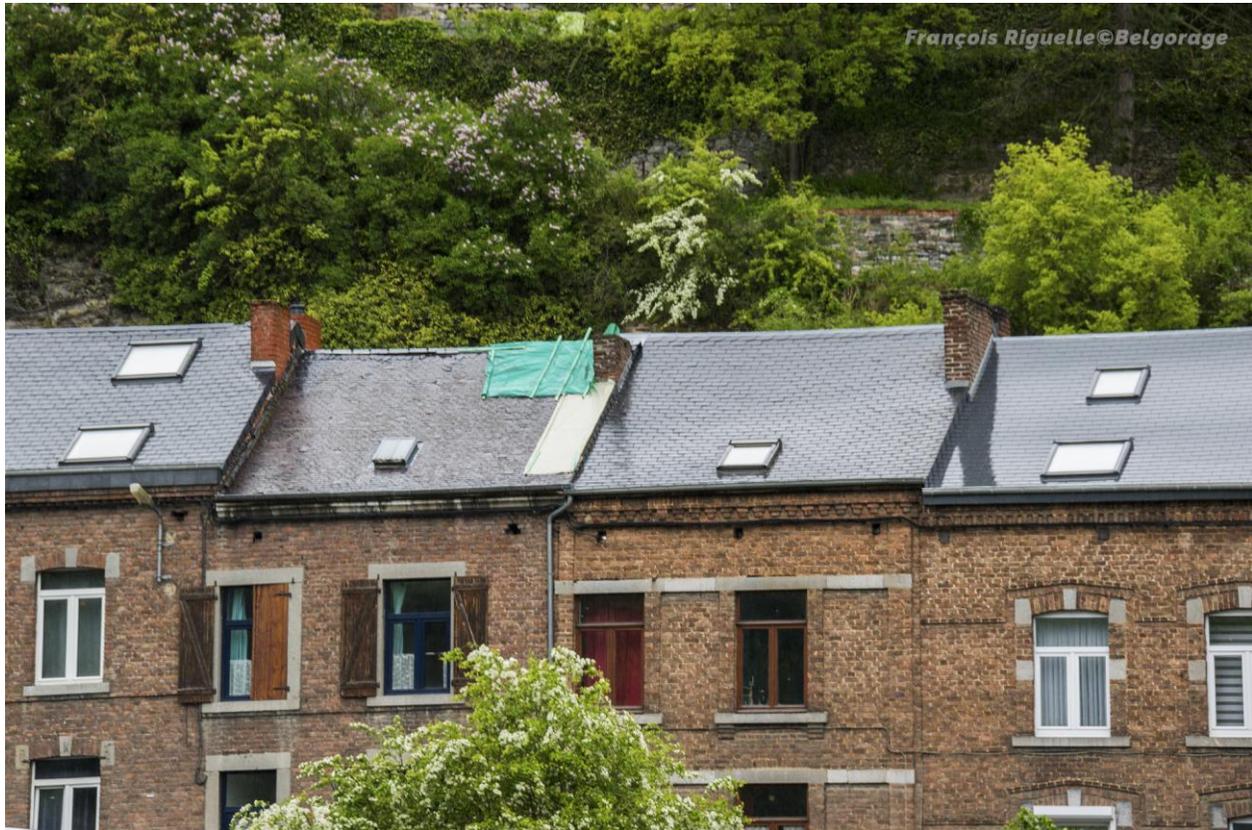
Par la suite la toiture d'une habitation est encore touchée (15) avant que le phénomène ne remonte la pente. Cependant, il est clairement en atténuation car seulement quelques petites branches sont cassées. Le relief ne permet pas d'y faire une enquête approfondie d'autant plus qu'une carrière est présente derrière.

De légers dégâts sont encore constatés sur une habitation (15).

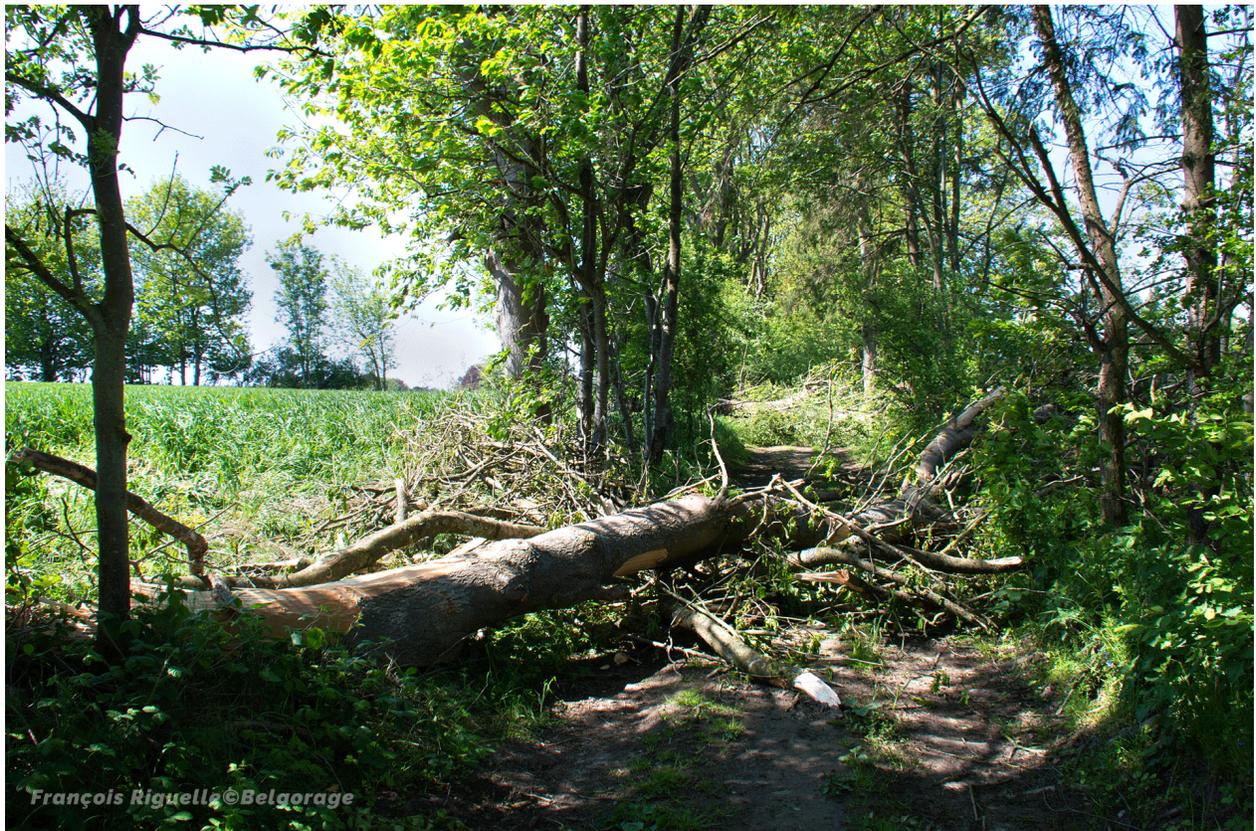
Une allée bordée d'arbres est touchée (2). Mais ceux-ci sont déracinés dans la même direction montrant plutôt le passage d'une rafale descendante. Toutefois, comme ce sera d'ailleurs le cas plus loin, quelques dégâts plus faibles sont suspectés d'être attribués à la tornade car leur orientation ne colle pas aux caractéristiques d'une rafale descendante. Ici, il s'agit d'un arbre sectionné qui n'est pas tombé dans le même alignement que les autres ainsi que de quelques branches retrouvées en amont de ces arbres.

Le chemin bordé par l'allée d'arbres (2) est impraticable.

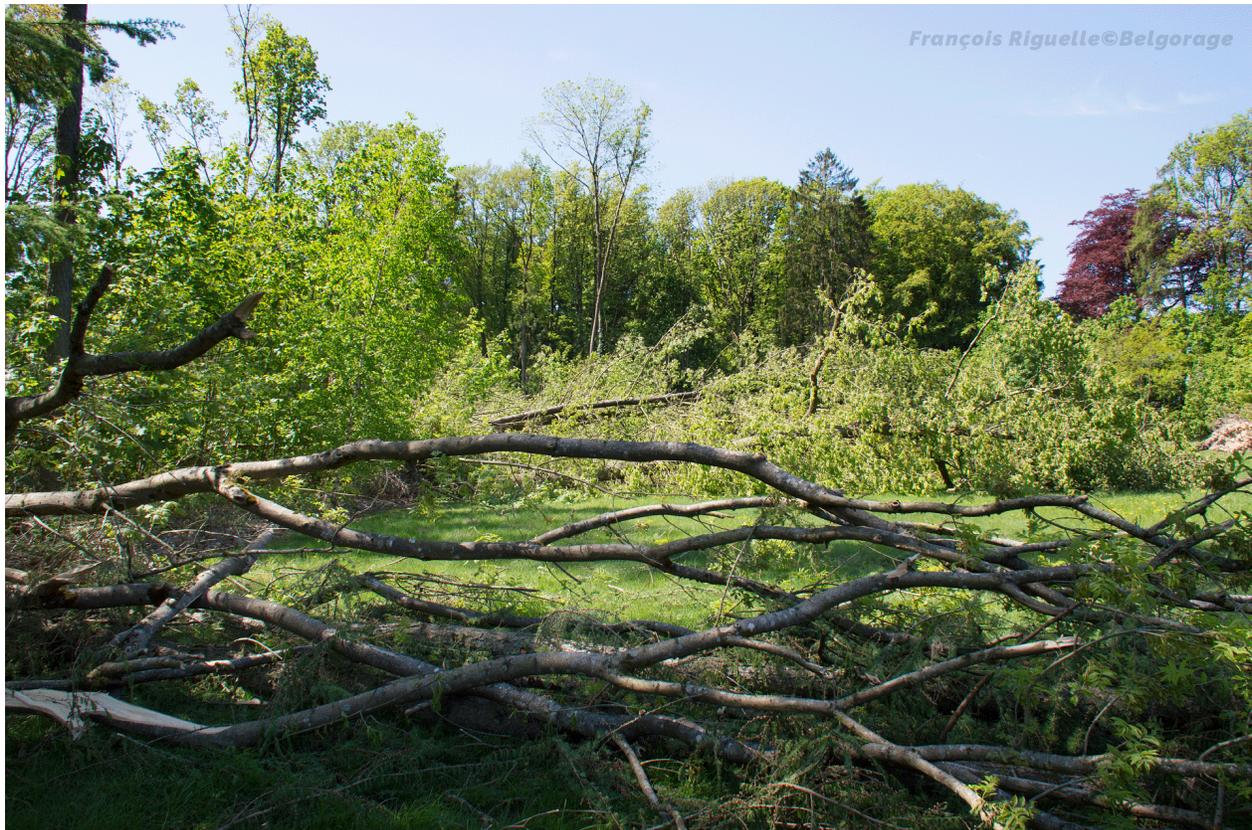
De plus, les dégâts sont convergents. Cependant, le bois est dévasté plus à droite (4). Pratiquement tous les arbres se retrouvent à terre et alignés dans la même direction. Ici, le passage d'une microrafale ne fait guère de doute.

Tous les arbres d'une parcelle (4) sont couchés à terre dans la même direction.

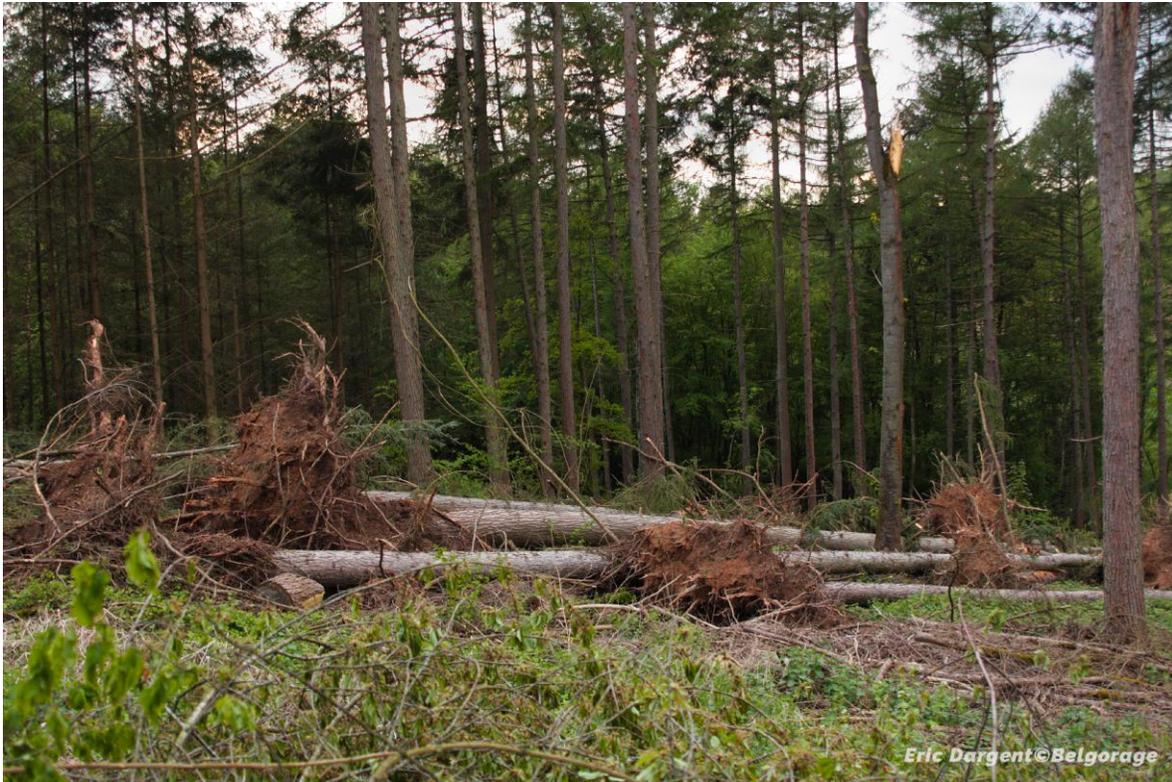
Ces témoignages semblent plutôt décrire le passage d'une tornade. Cependant, en face du manège, une parcelle forestière subit aussi des dégâts mais les arbres sont alignés dans la même direction lors de leur chute montrant plutôt le passage d'une rafale descendante (8). La conclusion est que les deux phénomènes se sont probablement succédés au même endroit d'autant plus qu'un épicéa a été déraciné dans le sens opposé au déplacement du phénomène. Le fait que celui-ci se trouve en dessous des autres, amène à penser que la tornade est passée avant la rafale descendante.

Douglas déracinés probablement par la microrafale (8).

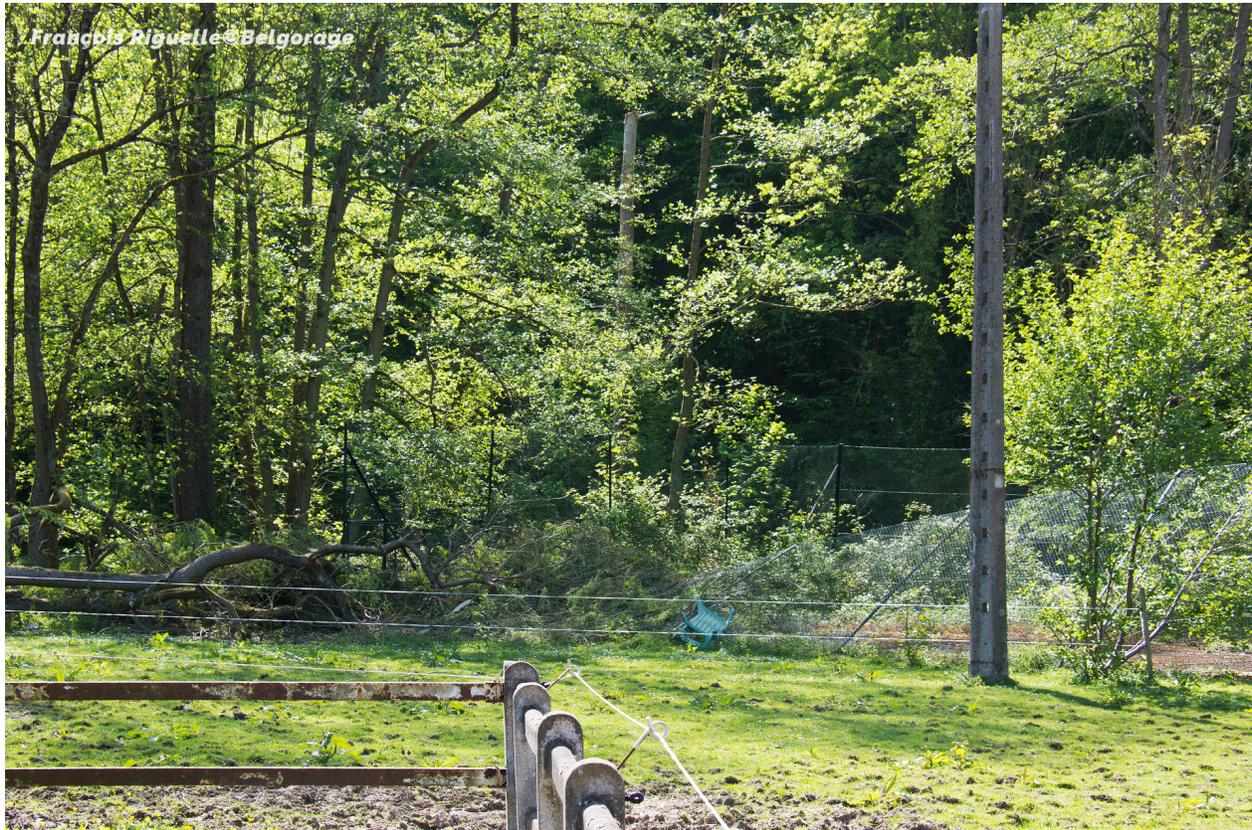
Ensuite, elle arrive à Bauche et touche le camping (2). Plusieurs arbres sont déracinés ou sectionnés dont certains dans le sens inverse à celui du déplacement du phénomène. De plus, une personne habitant à l'est de « La Bonne Auberge » déclare avoir vu un abaissement nuageux tourbillonnaire qui descendait du bois. Elle a ensuite montré le versant d'où est arrivé le vortex.

Arbre et clôture couchés à la suite du passage de la tornade (2).

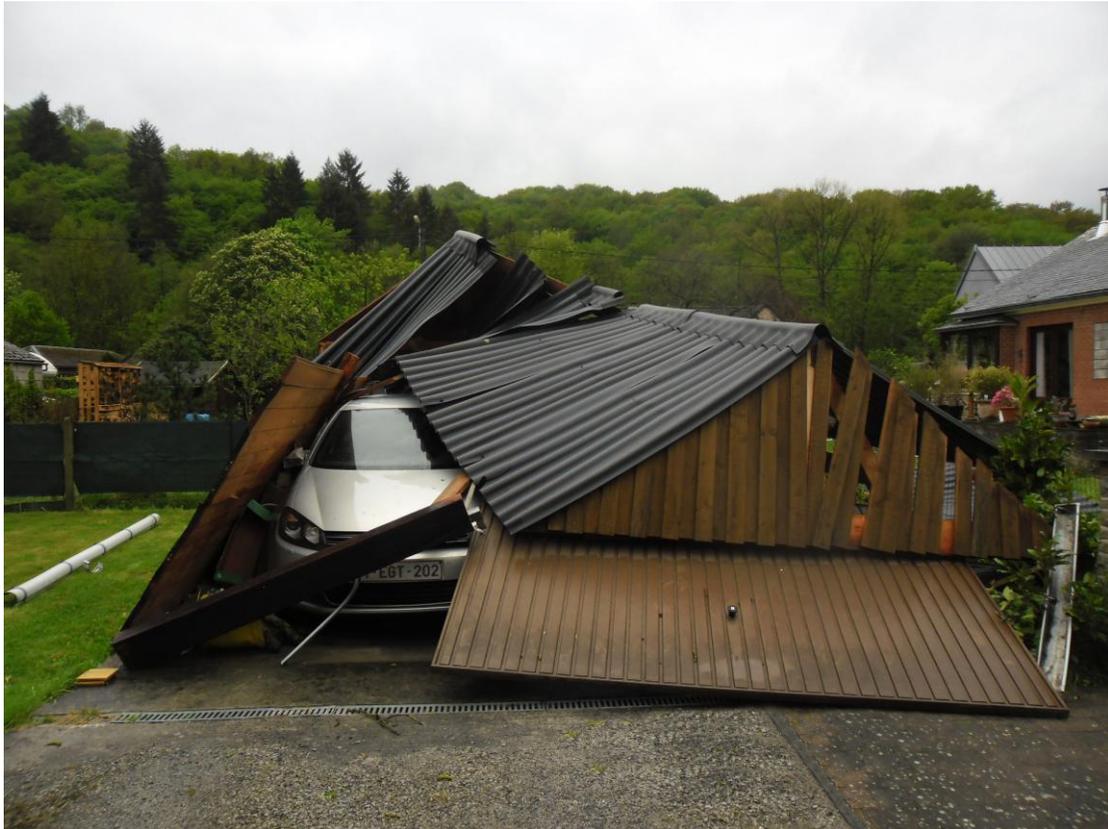
Par après, elle s'intensifie progressivement. Un garage est disloqué dans des sens opposés (4) et plusieurs toitures voient des tuiles, des tôles ou des ardoises s'envoler.

Garage disloqué par le tourbillon (4). Le phénomène venait de la droite de l'image et s'est déplacé vers la gauche. Crédit photo : Jacques Brilot

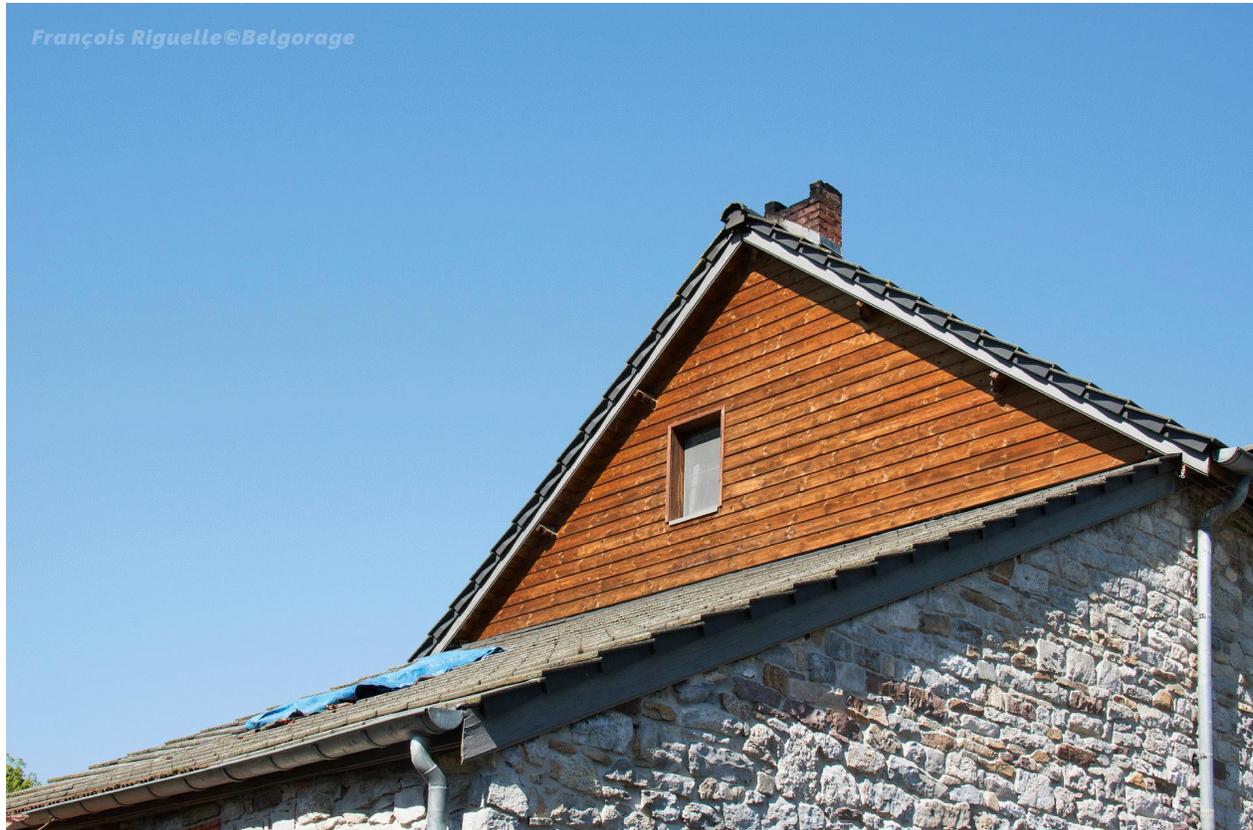
D'après un témoin, une tôle vient s'enrouler autour d'un poteau électrique en bois tandis qu'une autre se plante dedans (5). Des cheminées s'effondrent également dont une traverse une toiture durant sa chute. L'intensité est ici au niveau F1/T2 et la largeur du couloir est d'environ 150 mètres.

Pierre de couverture d'une cheminée qui est tombée à travers une toiture.

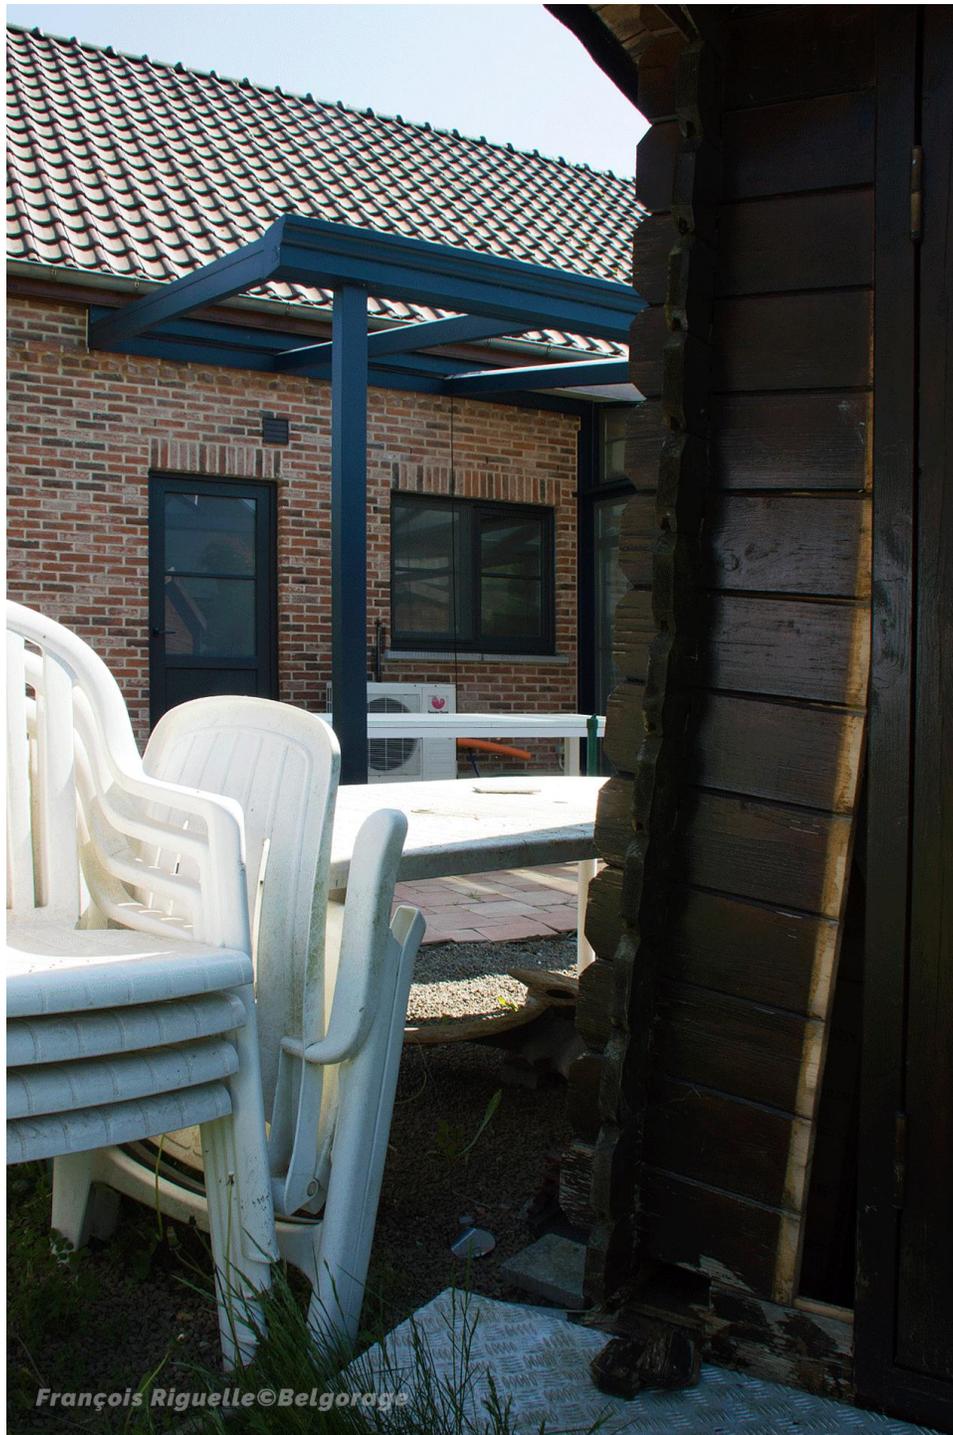
Juste après, la toiture d'une véranda est endommagée (6) et une barre en métal issue de celle-ci vient transpercer une piscine présente à quelques mètres de là. Un abri de jardin est déplacé de son socle et du mobilier s'envole.

Abri de jardin déplacé et couverture d'une véranda envolée (6).

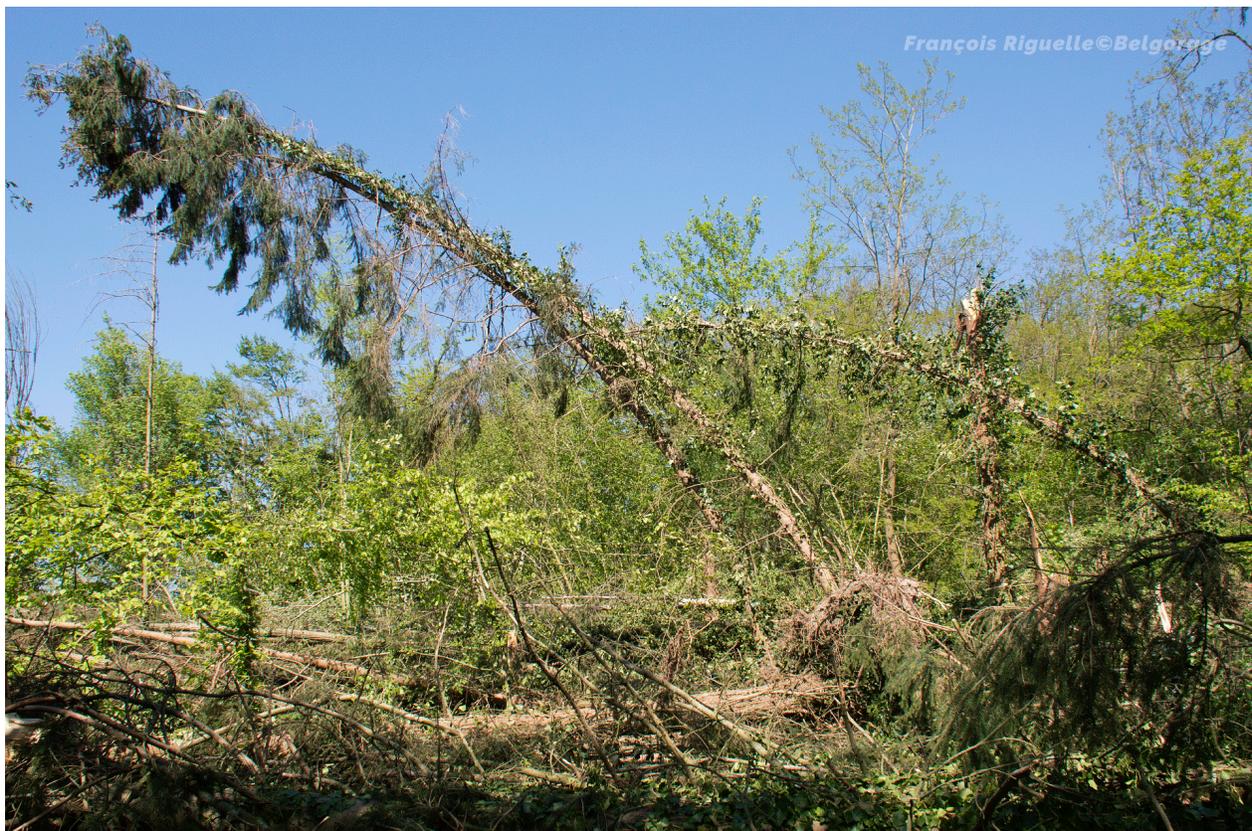
Un jardin situé plusieurs mètres au dessus de la rue est aussi dévasté (7). De nombreux arbres sont sectionnés ou déracinés, globalement dans la même direction mais en montrant une légère convergence. L'intensité est estimée au niveau F1/T3.

Jardin boisé dévasté par la tornade à Bauche (7).

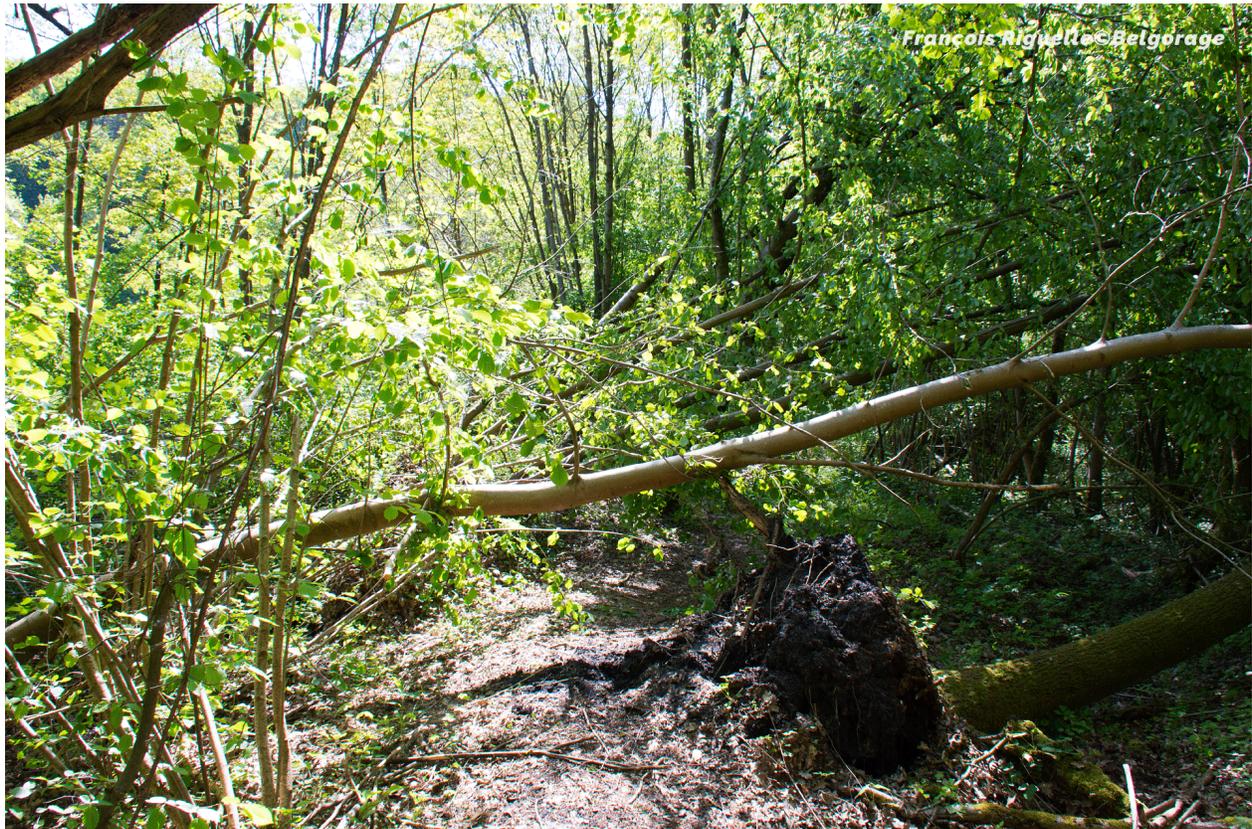
Ensuite, des arbres sont déracinés dans un bosquet (10), montrant clairement la convergence des dégâts par rapport à l'autre côté du couloir (11). Certains arbres tombent sur une voie de chemin de fer désaffectée ainsi que sur un abri qui est complètement écrasé. La tornade commence à faiblir puisque l'intensité est estimée au niveau F0/T1 voire F1/T2.

Arbres déracinés dans un bosquet (10).

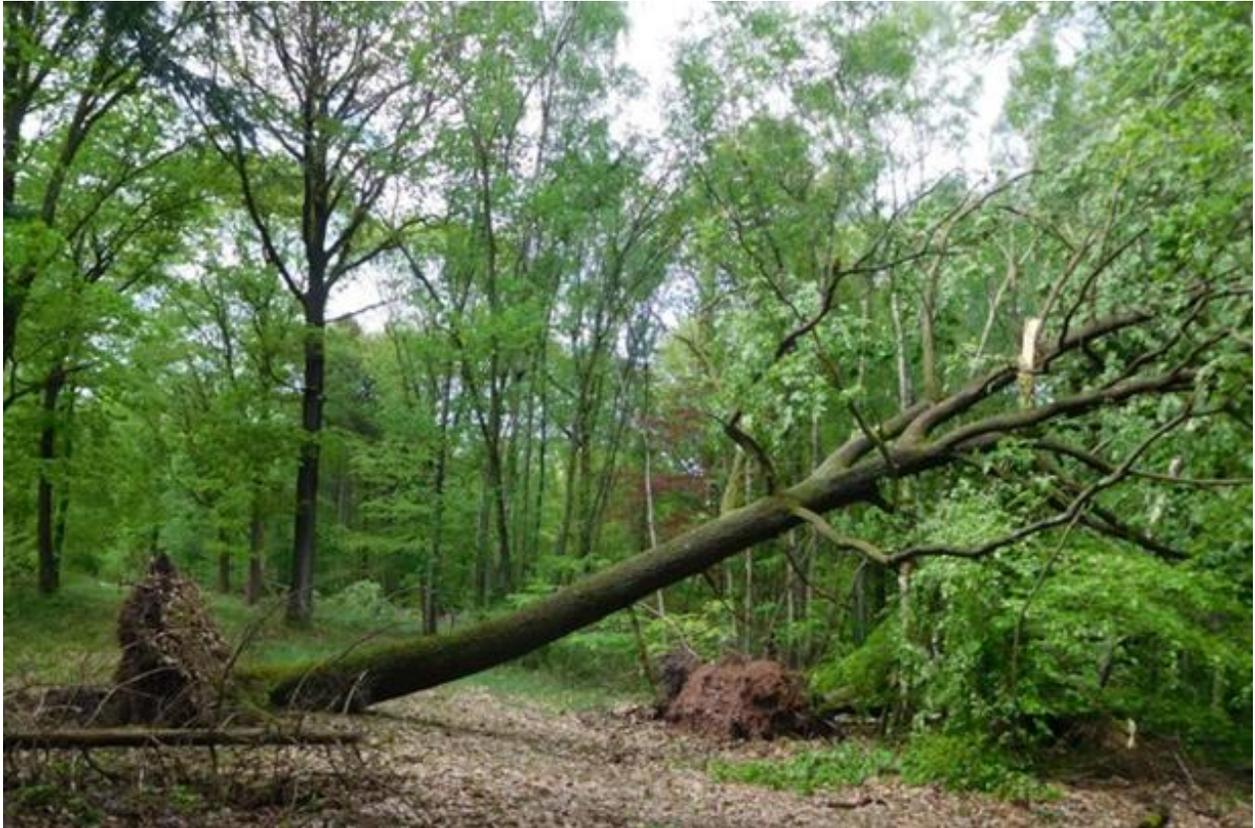
Cela se confirme plus loin où une haie vive subit des dégâts (11). Des arbres sont couchés dans un couloir d'une dizaine de mètres seulement. Par après, le tourbillon arrive dans un massif forestier où quelques cimes isolées sont brisées. En raison du relief accidenté, celui-ci n'a pas pu être parcouru.

Dans le massif forestier, la tornade continue de faire quelques dégâts. Source : André P. (Crup'écho)

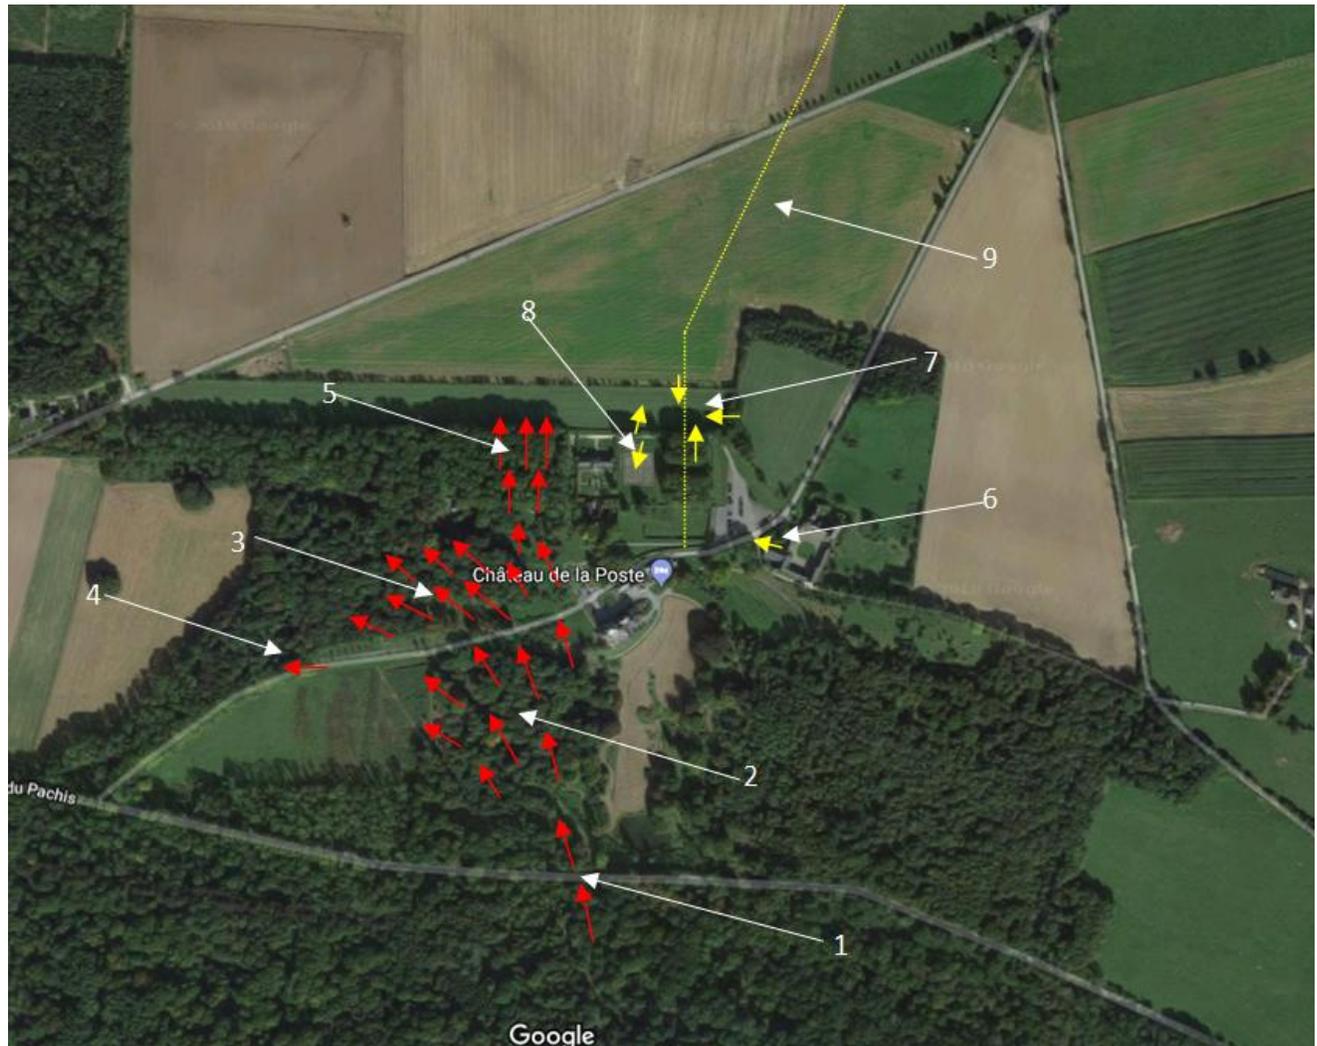
Analyse des dégâts de la seconde tornade à Ronchinne.

Carte illustrant l'orientation des dégâts. Source : Google Maps
Flèches rouges : dégâts attribués à une rafale descendante.
Ligne pointillée jaune : parcours probable de la tornade.
Flèches jaunes : dégâts attribués à une tornade.

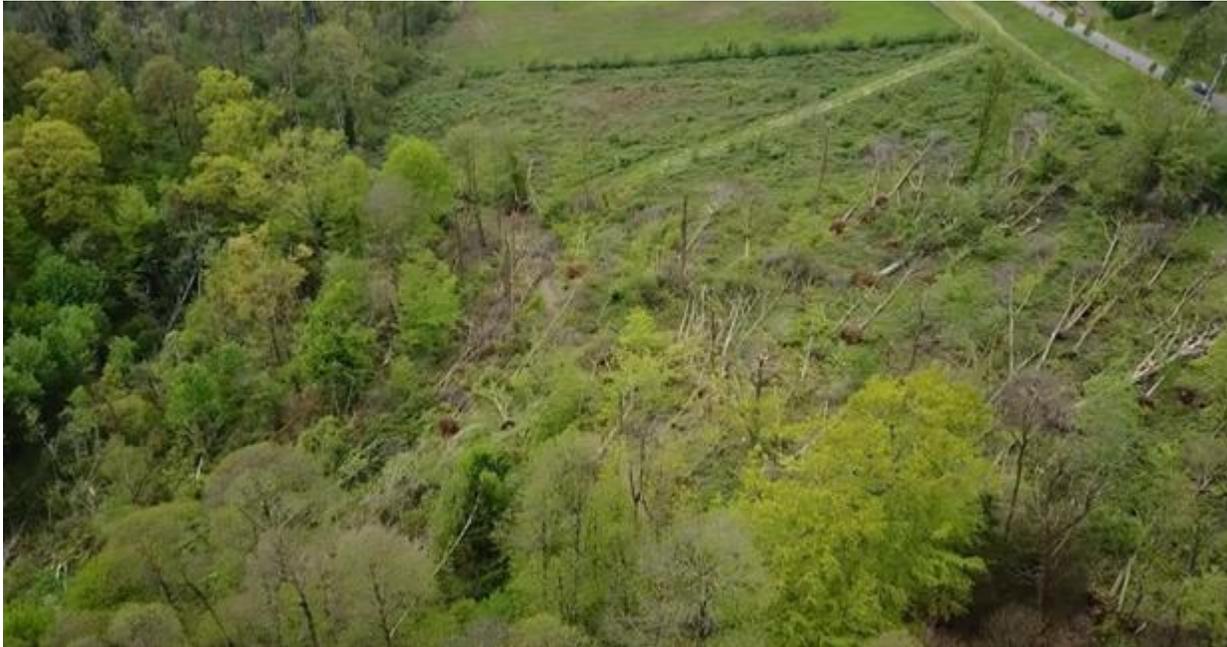
Cela est confirmé par après dans le domaine de Ronchinne où une parcelle forestière est dévastée (2). Presque tous les arbres sont sectionnés, déracinés ou fortement dépouillés. Ils sont encore alignés globalement dans la même direction, de façon légèrement divergente. L'intensité est estimée au niveau T3 et la largeur du couloir atteint 250 mètres.

Vue aérienne de la parcelle (2). Source : André P. (Crup'écho)

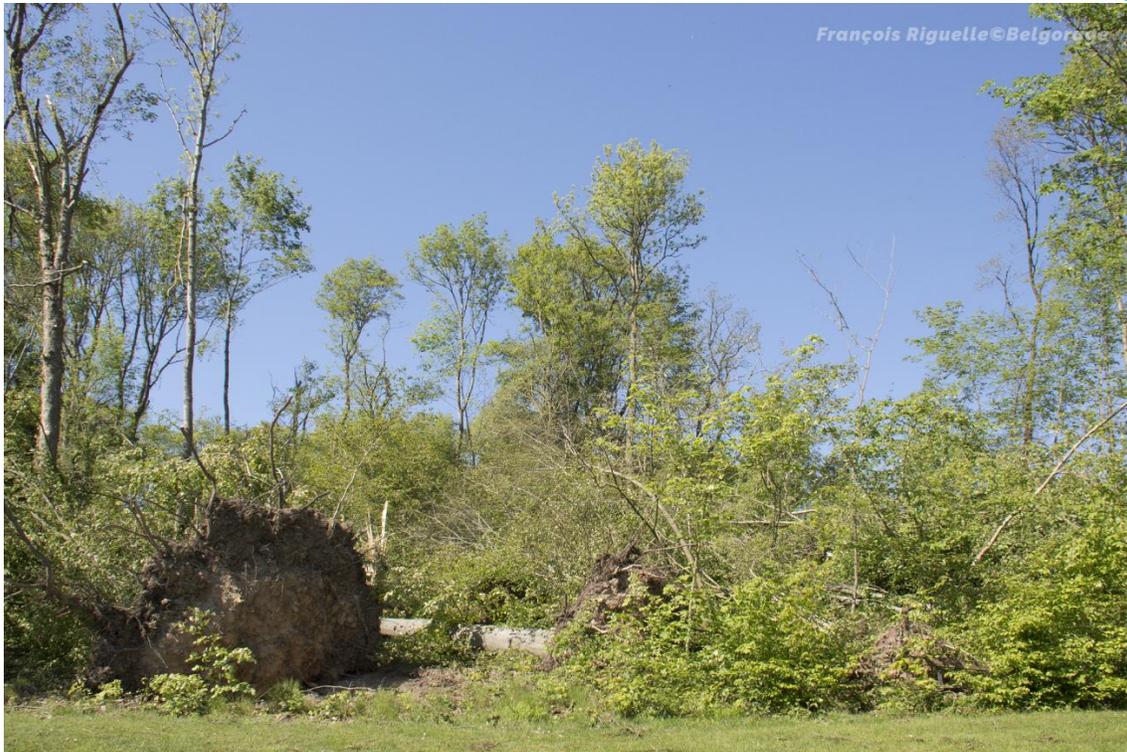
Après le chemin du château de la poste, un parc est touché également et présente les mêmes dommages (3). Quelques hêtres déracinés vers la gauche (4) montrent clairement une divergence. La largeur du couloir augmente à 350 mètres environ.

Domages constatés dans le parc (3).

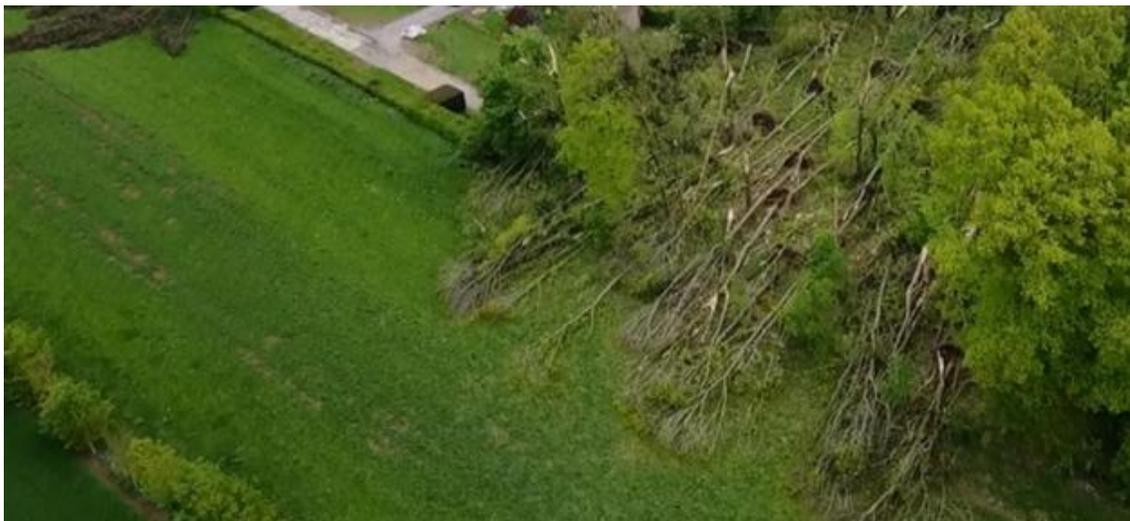
Un peu plus loin, une autre partie du parc est également dévasté (5). Les arbres sont déracinés dans la même direction dans un couloir de 50 mètres de large environ. Il pourrait s'agir ici d'un burst swath (couloir d'accélération en français).

Photo aérienne d'une partie du parc (5). Source : André P. (Crup'écho)

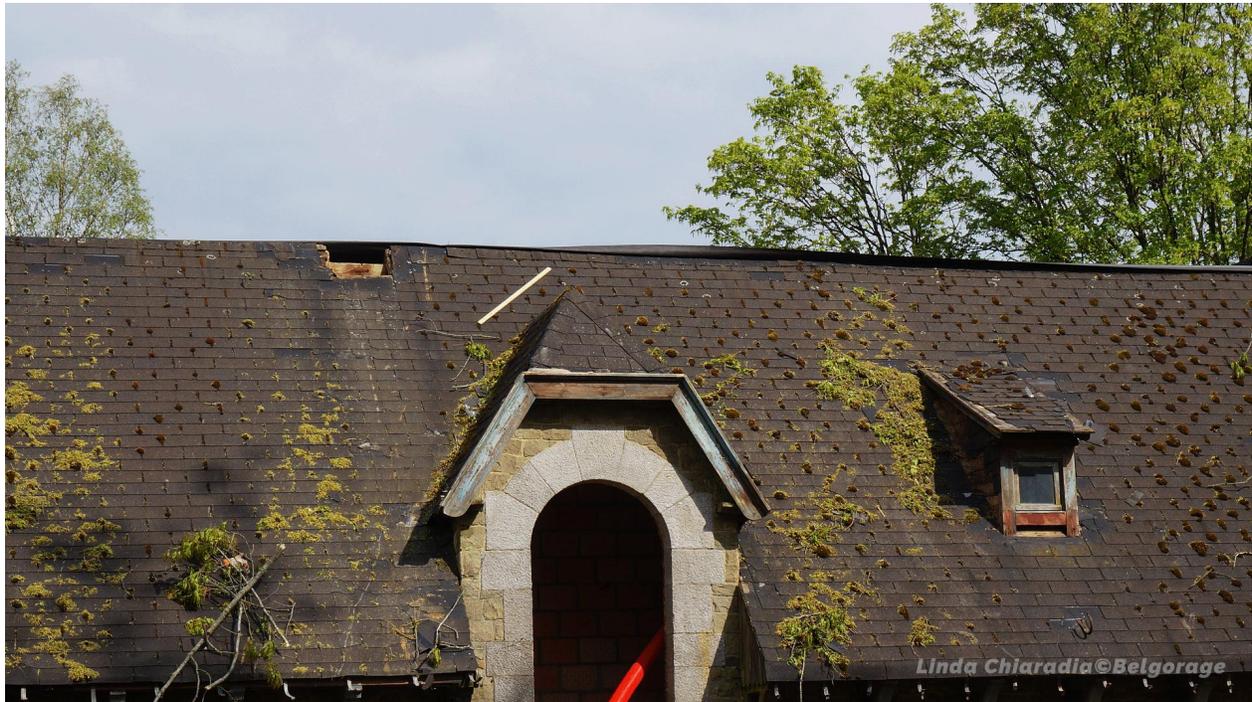
Cependant, un peu plus à droite, d'autres dégâts sont visibles quoique beaucoup plus légers. De plus, aucun indice ne plaide en faveur d'une rafale descendante mais bien pour une tornade. Cela commence par un arbre plié et quelques tôles faitières déplacées (6).

Eléments de toiture envolés à la suite du passage probable d'un tourbillon (6).
