Tornade F3 de Waulsort du 29 avril 2018

Dossier

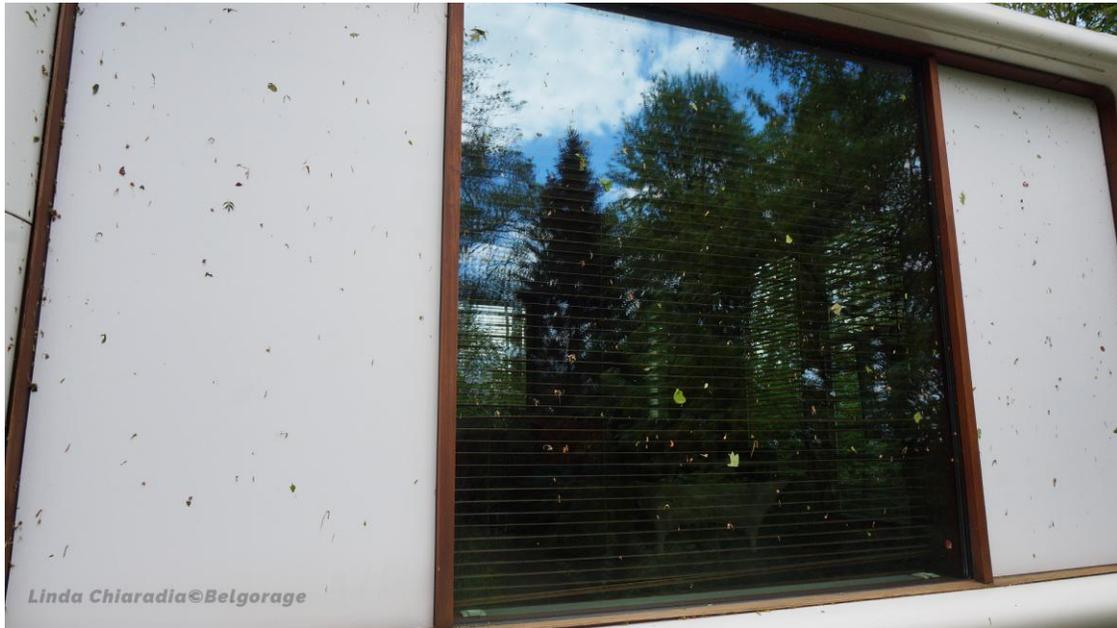
Ensuite, quelques arbres sont brisés ou déracinés de façon convergente (7). Une cime d'épicéa est retrouvée également dans le sens opposé à celui du déplacement du phénomène. De même, des débris végétaux sont projetés contre la façade d'un bâtiment, du côté protégé du vent. Ce phénomène montre un mouvement probablement tourbillonnaire.

Débris végétaux retrouvés sur la façade opposée au déplacement du phénomène (7).

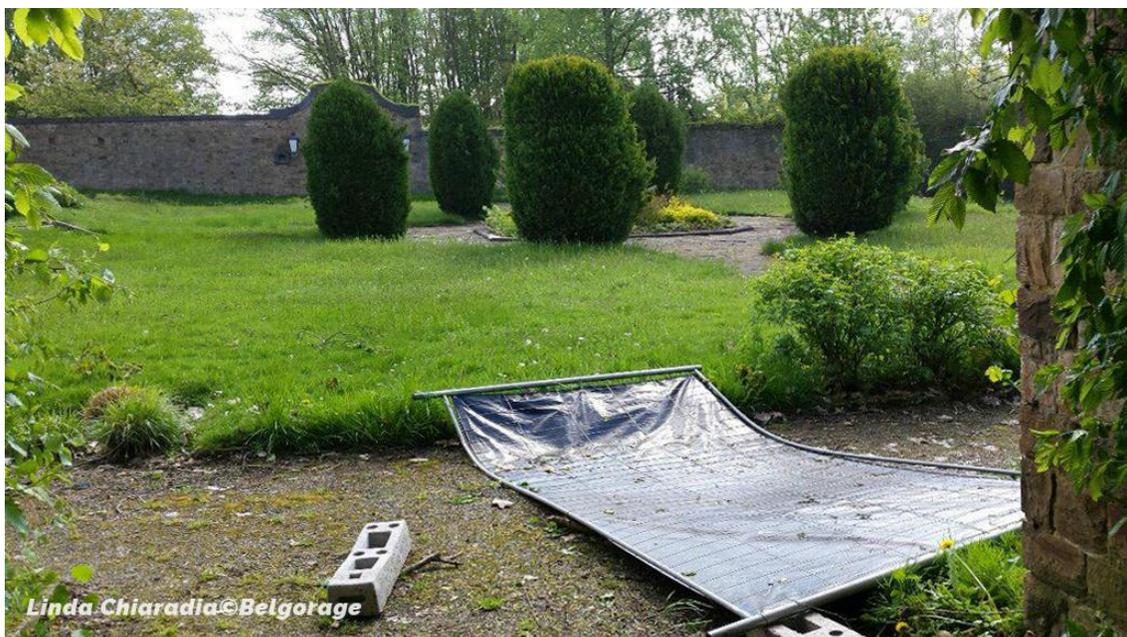
À côté, une barrière métallique se plie et se couche dans la même direction (8). Quelques épicéas sont aussi brisés et des ardoises sont déplacées.

Barrière couchée dans le sens opposé au déplacement du tourbillon (7).

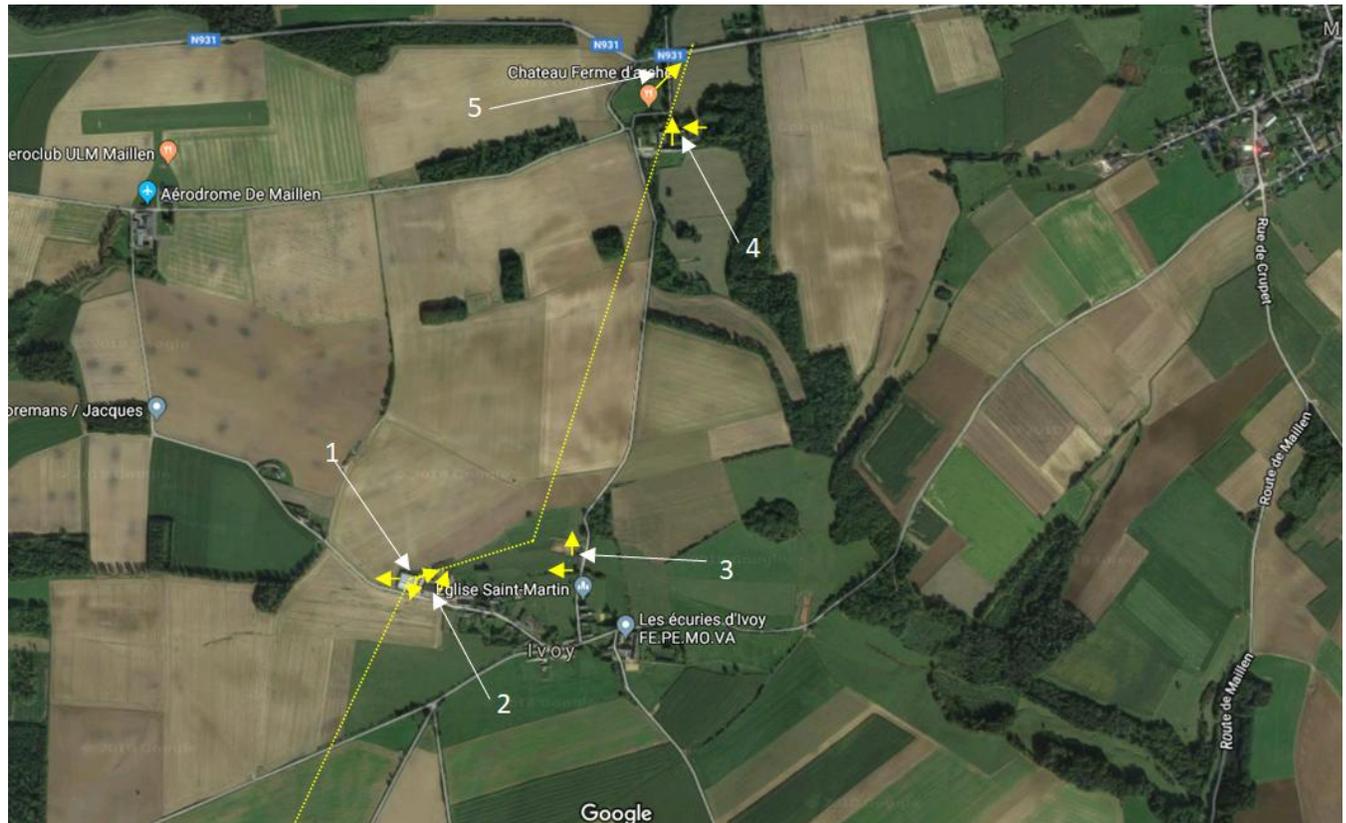
Analyse des dégâts de la seconde tornade à Ivoy et Maillen.

Carte illustrant l'orientation des dégâts. Source : Google Maps

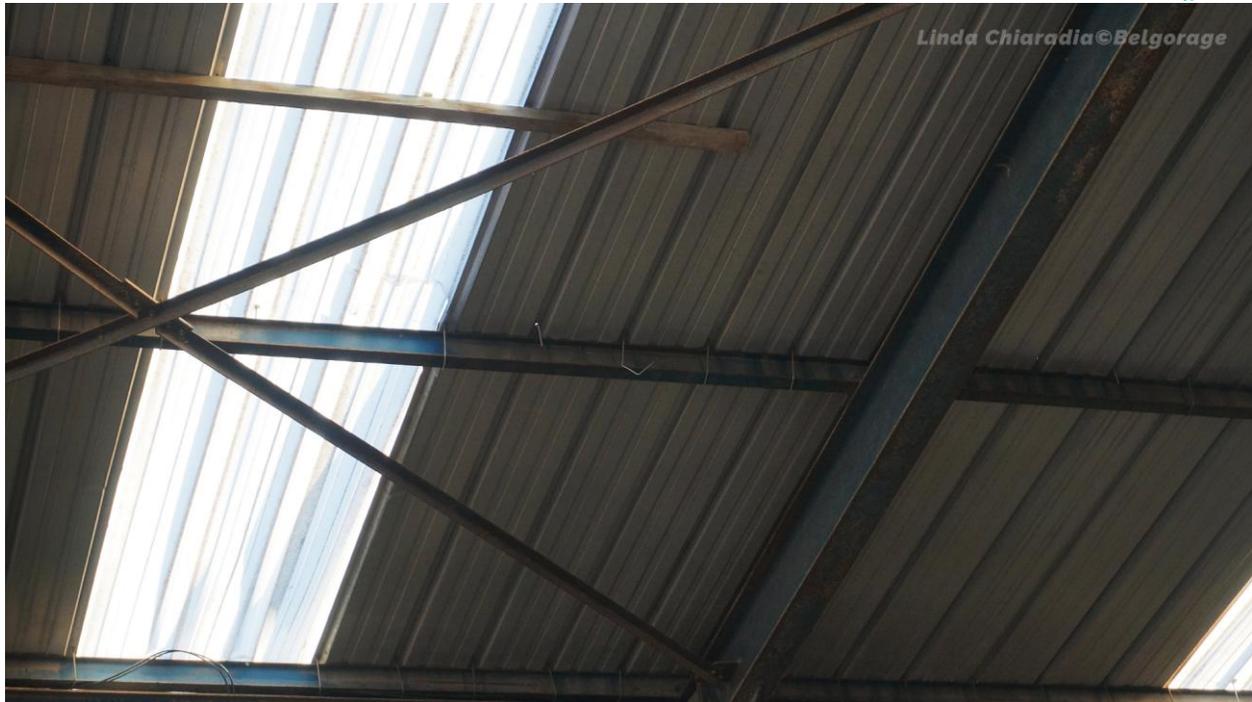
Par après, le tourbillon arrive à Ivoy et touche une ferme. Un hangar est endommagé (1) et voit ses portes ainsi que quelques planches sur un mur arrachées. Les dégâts sont nettement convergents et montrent une aspiration. Des tôles se retrouvent dans toutes les directions. De plus, la toiture est soulevée, cela étant visible via la structure interne où des attaches métalliques ont sauté ou ont été tordues. L'intensité ne dépasse pas le niveau F0/T1 et la largeur du couloir est de quelques dizaines de mètres.

Tôle abimée sur un hangar (1). Les autres éléments de toiture ont bougés, cela est visible par le décrochement d'attaches.

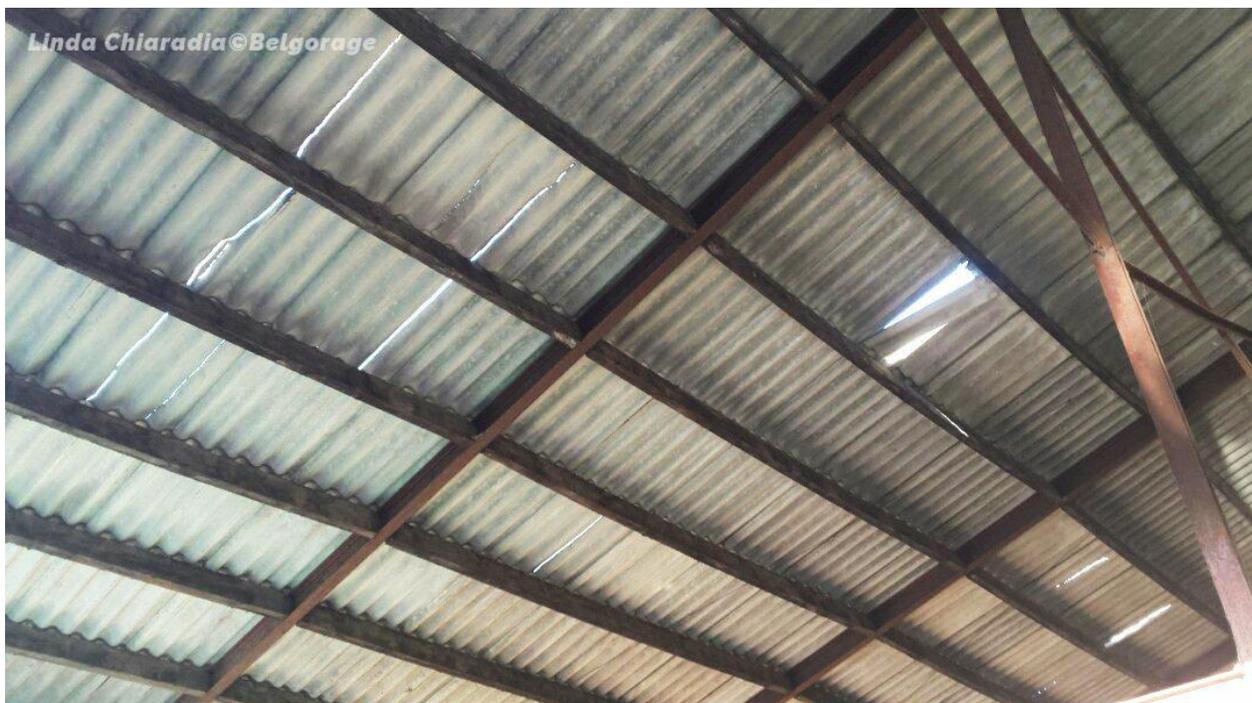
Un autre hangar est aussi concerné (2) et voit quelques tôles de sa toiture s'envoler. Certaines auraient été retrouvées dans les champs à plusieurs centaines de mètres.

Domages visibles sur la toiture d'un autre hangar (2).
