# Tornade Fo de Les Mouches et de Les Hayons du 8 août 2017

Dossier

Le 8 août 2017, aux alentours de 20h30, une tornade de faible intensité se forme dans la région de Bouillon, en province de Luxembourg, et engendre quelques dégâts localisés essentiellement dans les hameaux de Les Mouches et de Les Hayons.

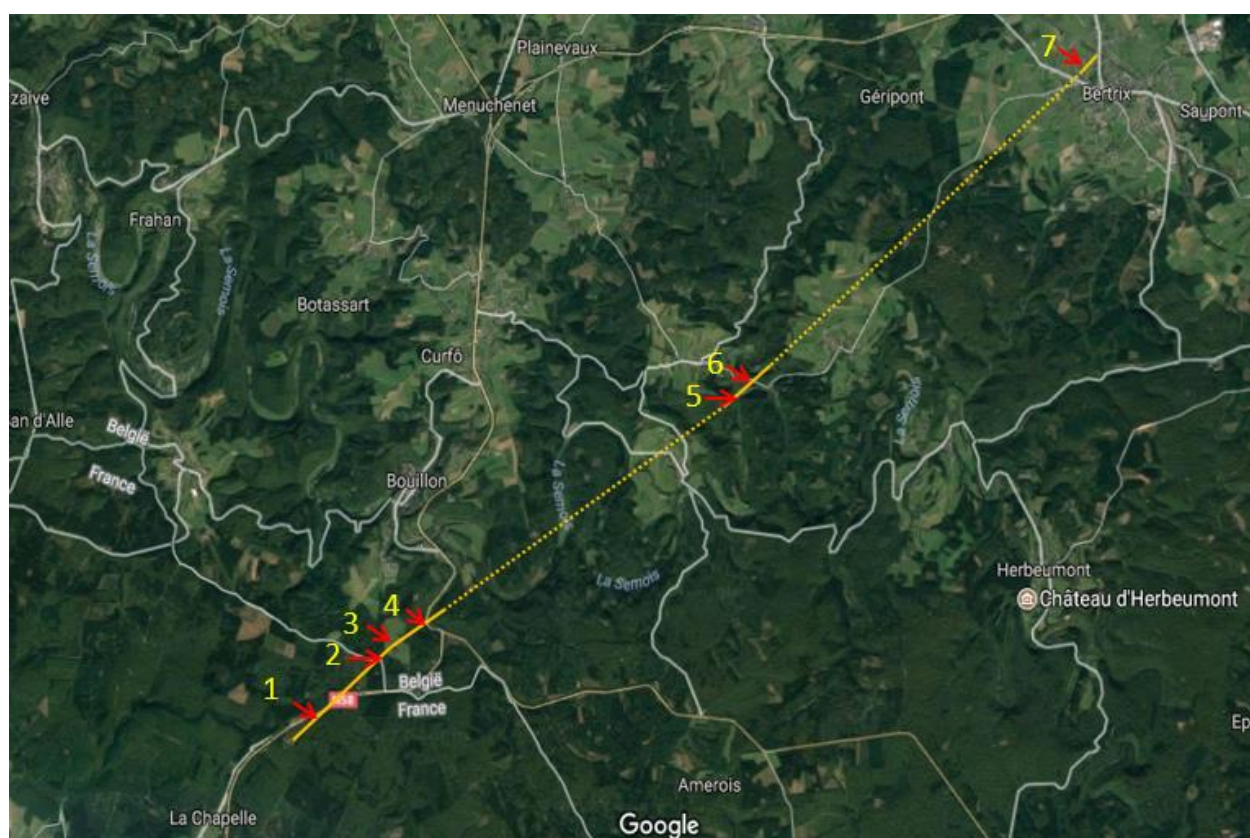
*Parcours de la tornade. Les pointillés représentent le trajet supposé de celle-ci, mais cela n'a pas pu être vérifié. Source de la carte : Google Earth*

Les premiers dégâts que nous avons observés (1) se situent sur la N58 à La Chapelle, en France. Quelques arbres sont déracinés sur la droite de la route, en direction de la Belgique. La largeur du couloir ne semble pas excéder 10 m. L'intensité est estimée au niveau FO/TO.

Ensuite, la tornade sectionne un chêne de bonne taille (2) à hauteur d'une fourche à proximité de la ferme du hameau Les Mouches, en province de Luxembourg. On peut voir une rotation au niveau de l'arbre cassé. En effet, l'une des deux branches maîtresses se tord

Après, la tornade passe sur la ferme (3), déracinant ou brisant des arbres au niveau du sol, certains présentant une circonférence importante. Du mobilier de jardin est déplacé sur une bonne dizaine de mètres pour venir se fracasser contre une barrière. De plus, quelques dégâts sont observés sur des toitures. Plusieurs tôles s'envolent d'un abri à bois de chauffage ainsi que du toit d'une grange. L'une d'elle a été retrouvée contre une clôture à une vingtaine de mètres de son point d'origine, et une autre sur la toiture d'un bâtiment.

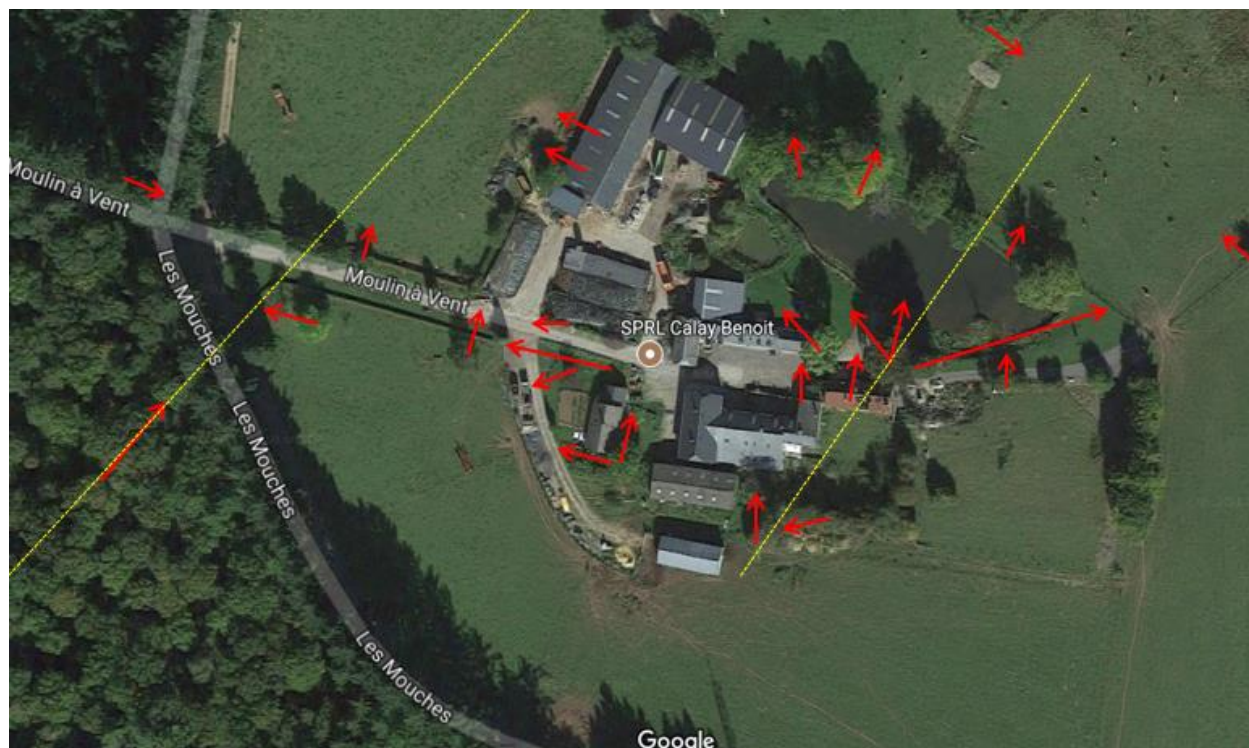
Légende : Flèches rouges = direction des dégâts observés. Ligne jaune = trajet supposé de la tornade.

Comme on peut le voir sur la carte ci-dessus, la convergence des dégâts ne fait aucun doute lorsque la situation est reprise dans sa globalité. Ainsi, un observateur au sol doit relever tous les dégâts possibles, en étudiant leurs origines et les directions dans lesquelles ils ont été projetés. Dès lors, dans le cas présent, nous pouvons exclure les phénomènes de vents linéaires (rafales convectives) et de rafales descendantes car les dommages sont globalement convergents (attirés vers un axe central).

Cependant, il se pourrait que plusieurs vortex se soient trouvés au sein même de la tornade, ce qui expliquerait la largeur du couloir observé (+200 mètres) ainsi que l'autre axe de convergence qui semble être observé sur la droite de la ferme (lignes jaunes).

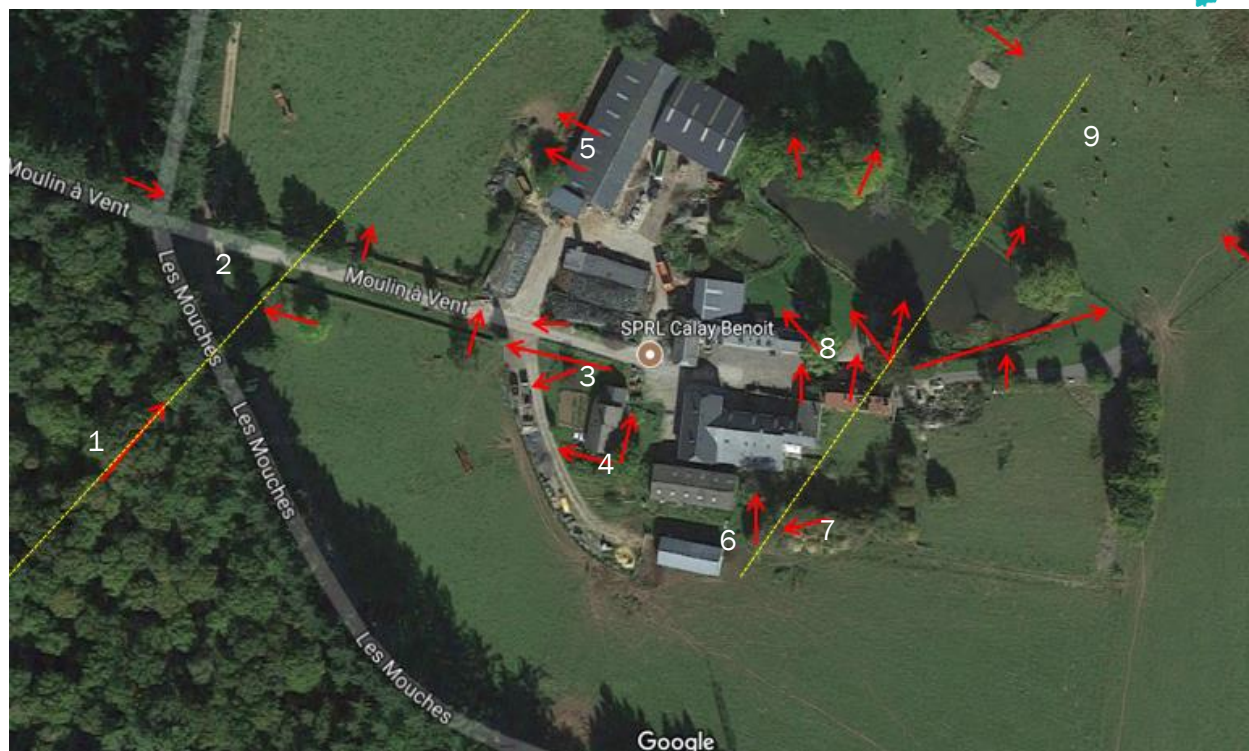
Légende : Flèches rouges = direction des dégâts observés. Ligne jaune = trajet supposé de la tornade.

Les premiers dommages sont constatés dans le bois en amont du hameau, où des branches sont brisées à la cime des arbres (1), et projetées dans des directions variées. Le meilleur indice du passage d'un tourbillon est un chêne qui a été sectionné à plusieurs mètres de hauteur, et dont les branches sont tombées dans deux directions complètement opposées. Toutefois, il faut plusieurs indices allant dans le sens d'un phénomène pour pouvoir le déterminer, nous ne pouvons pas nous baser que sur un seul élément.

Ainsi, un peu plus loin, d'autres dégâts (branches cassées et arbres déracinés) montrent clairement un axe de convergence (2), ce qui tend à confirmer le passage d'un phénomène tourbillonnaire. Il semblerait aussi que la tornade n'ait touché le sol qu'après la rue Les Mouches (présence de dégâts que sur l'étage supérieur des arbres) avant d'en perdre le contact après la ferme car les dégâts sont moindres ensuite (quelques branches cassées tout au plus).

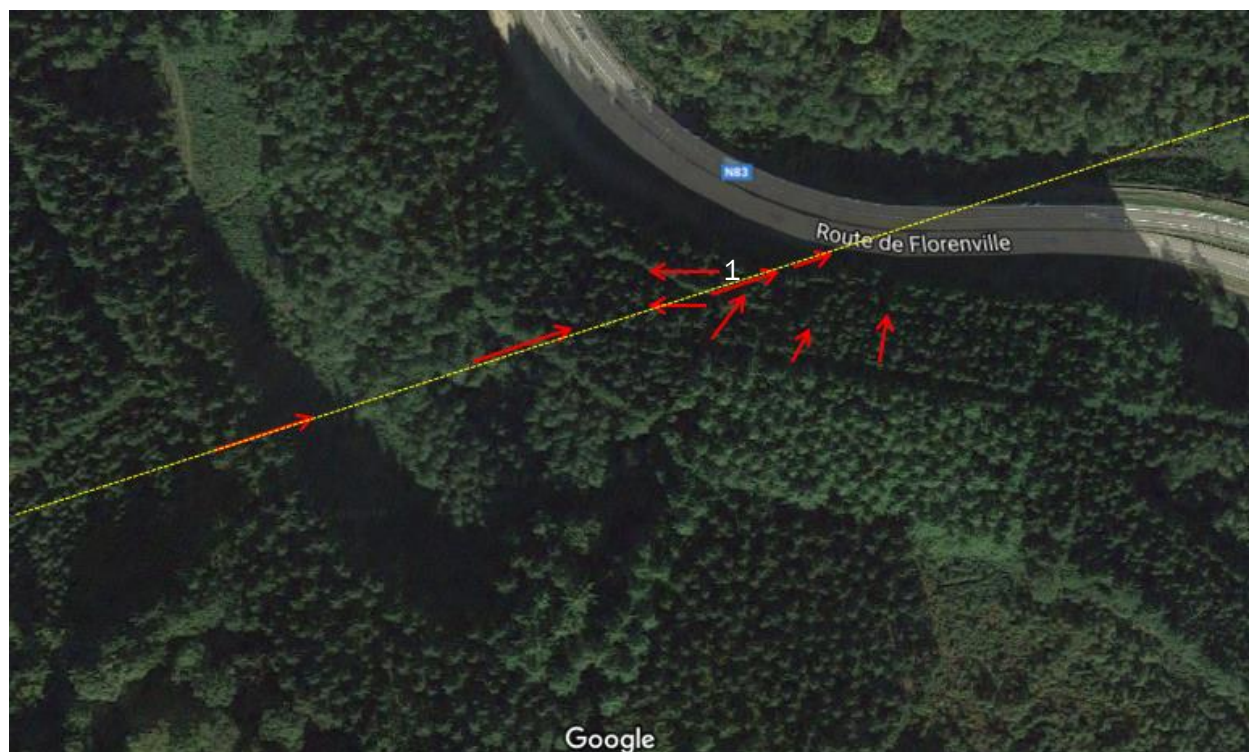
Légende : Flèches rouges - direction des dégâts observés. Ligne jaune - trajet supposé de la tornade.

À cet endroit, les indices en faveur du passage d'un tourbillon sont visibles au niveau d'une parcelle d'épicéa (1). Les arbres déracinés ou brisés tombent dans des directions qui montrent clairement un axe central de convergence. Certains arbres sont même abattus dans le sens opposé à celui du déplacement du phénomène, ce qui ne laisse que peu de doutes sur son origine car les autres manifestations venteuses ne causent pas ce genre de dommages « à contre flux ».

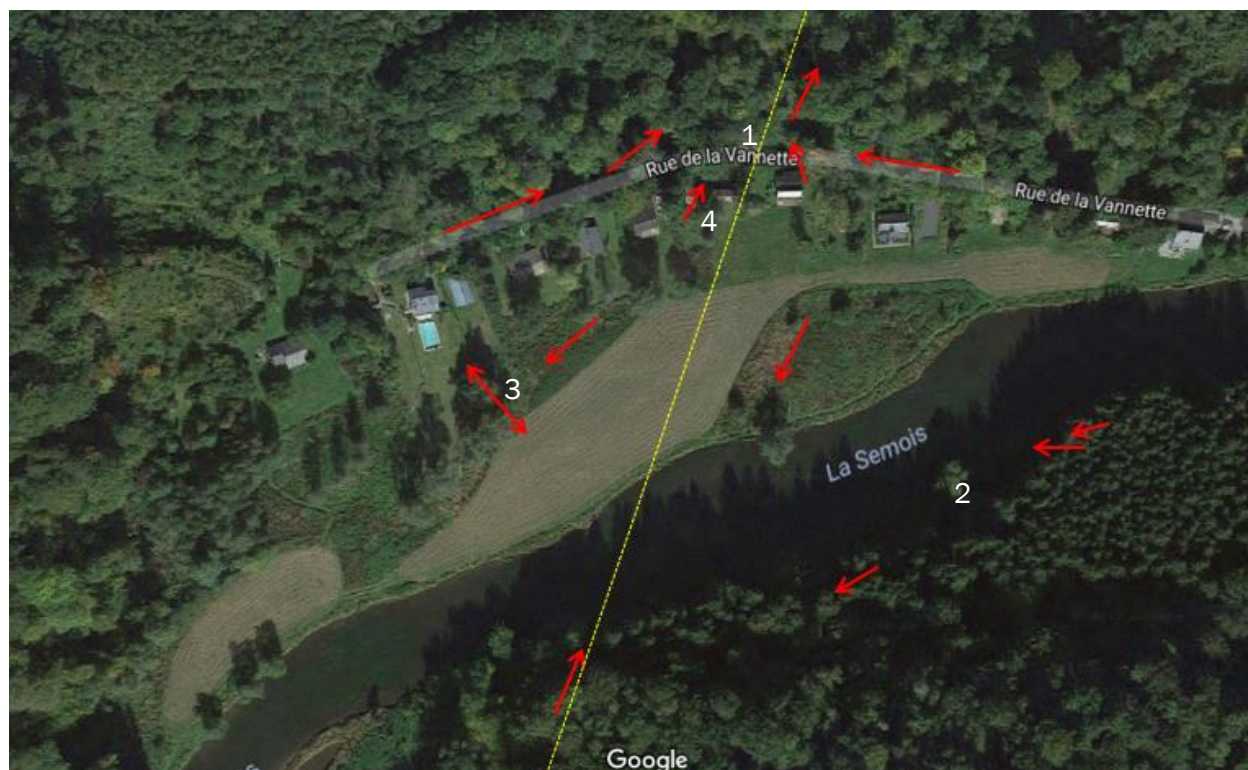
Légende : Flèches rouges - direction des dégâts observés. Ligne jaune - trajet supposé de la tornade.
